Rapport de mission de repérage des matériaux et produits contenant de l'amiante avant réalisation de travaux

Norme NF X 46-020 V .2017

44 RUE LAVOISIER

77000 MELUN

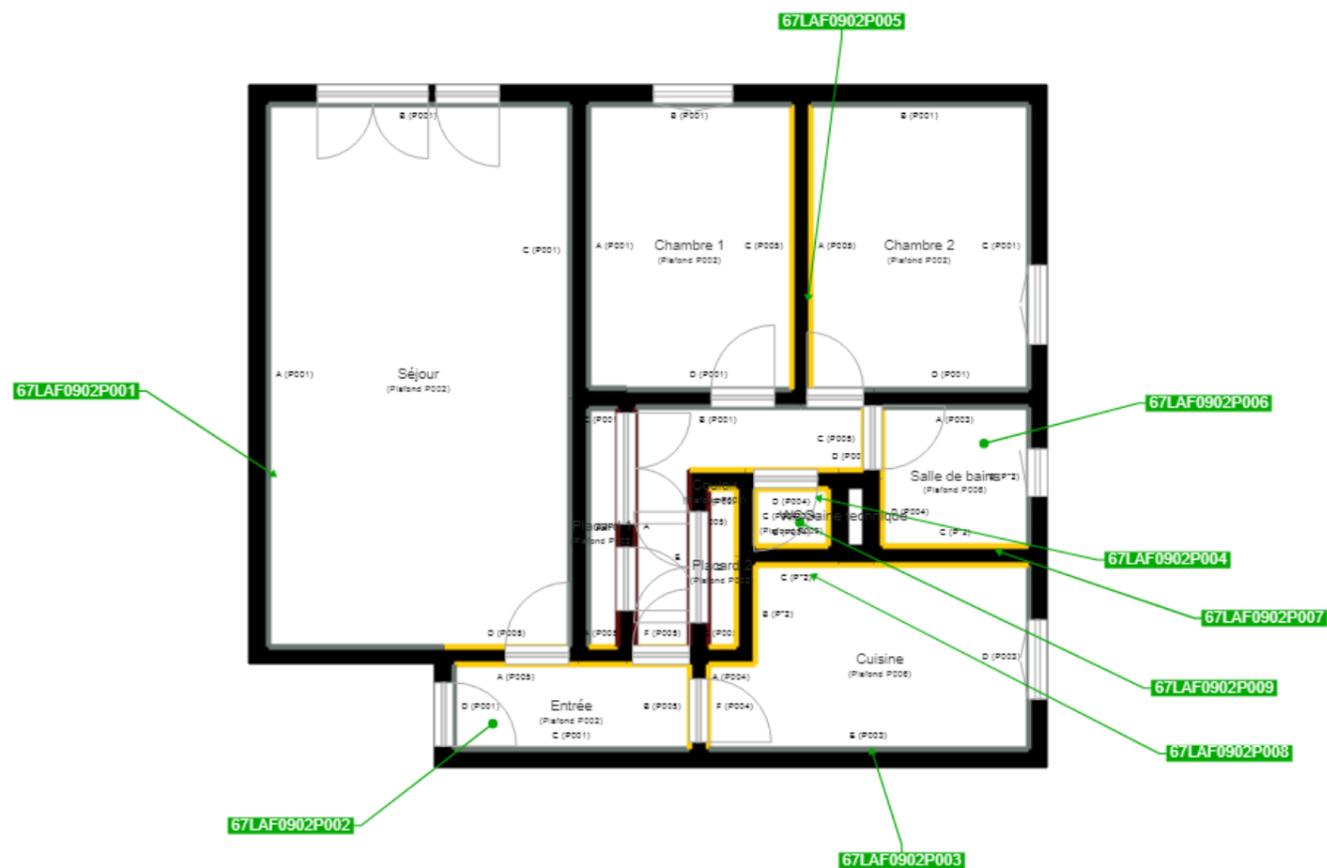
PLANCHE DE REPÉRAGE	Zone : R+9	Vue de dessus
Auteur : JULIEN Mickaël	Bien : 67LAF0902 - 44 RUE LAVOISIER 77000 MELUN	Chaque support/équipement identifié a fait l'objet d'un sondage par le technicien

Dans le cadre de la mission décrite en tête de rapport, il n'a pas été repéré de matériaux et produits susceptibles de contenir de l'amiante
