Rapport de mission de repérage des matériaux et produits contenant de l'amiante avant réalisation de travaux

45 RUE LAVOISIER

77000 MELUN

RAPPORT N° :	67LAG0204	Laboratoire d'Analyses :	ITGA
Repérage réalisé le :	05/11/2018	Adresse laboratoire :	3 RUE ARMAND HERPIN LACROIX - CS 46537 35065 RENNES CEDEX
Accompagnateur :		Numéro d'accréditation :	1-5967
Par :	Gaetan BEDEL	Organisme d'assurance professionnelle :	AXA France
N° certificat :	CPDI3869	Adresse assurance :	313 Terrasses de l'Arche 92727 NANTERRE CEDEX
Date d'obtention :	22/04/2016	N° de contrat d'assurance :	10063271004
Organisme certificateur	I.CERT PARC EDONIA - BAT G - RUE DE LA TERRE VICTORIA - 35760 SAINT GREGOIRE	Date de validité :	31/12/2018

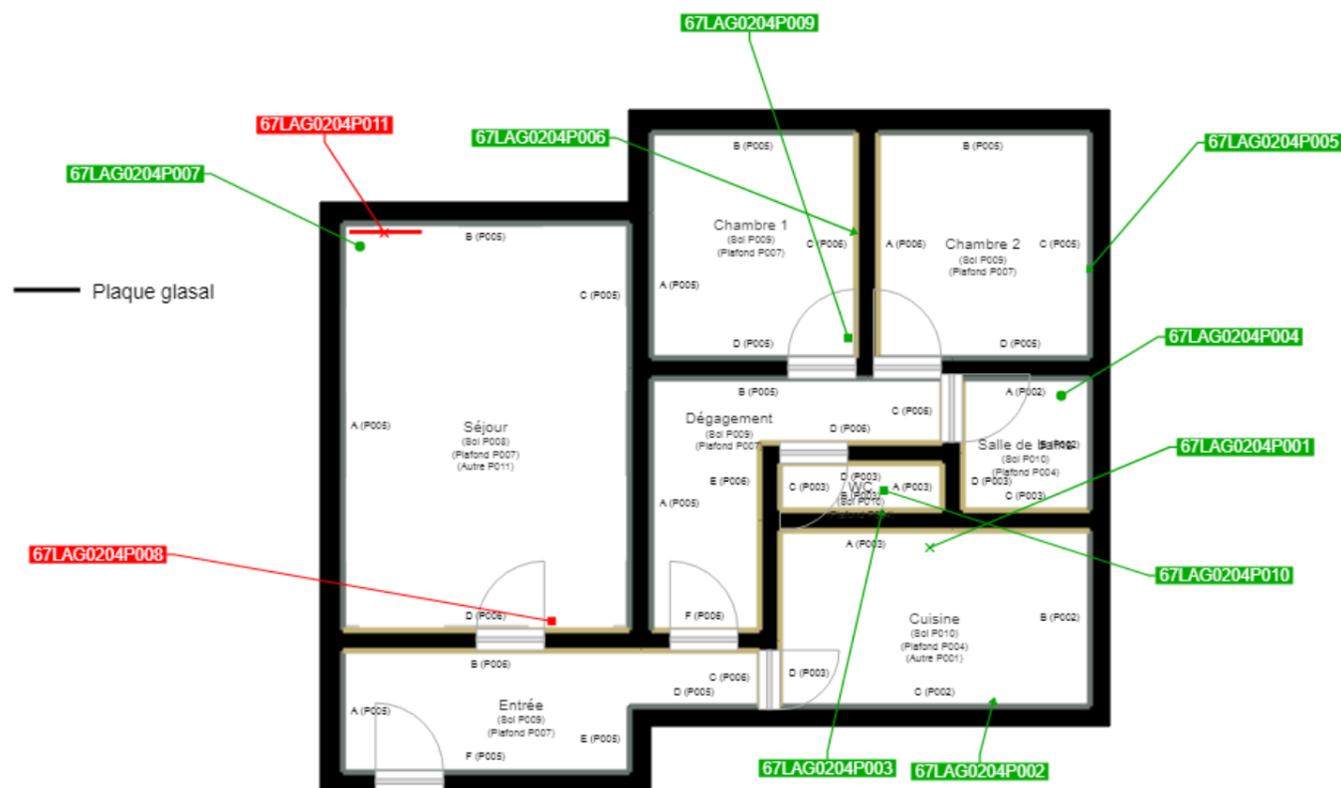
PIECE	ETAGE	ELEMENTS	DESRIPTIF LABORATOIRE	REPERAGE	Echantillon	METHODE	ETAT	RESULTAT
Séjour		Dalle de sol	Dalle dure cassante beige + colle polymère jaune non séparable + colle bitumineuse noire non séparable + ragréage gris en faible quantité non séparable	Sol	67LAG0204P008	RESULTAT ANALYSE	BON ETAT	Amiante détecté (Chrysotile)
Séjour		Plaque type 'glasal'		Mur B	67LAG0204P011	JP	BON ETAT	Amiante détectée
Séjour		Dalle de sol	Dalle dure cassante beige + colle polymère jaune non séparable + colle bitumineuse noire non séparable + ragréage gris en faible quantité non séparable	Sol	67LAG0204P008	ZSO	BON ETAT	Amiante détecté (Chrysotile)
Séjour		Plaque type 'glasal'		Mur A	67LAG0204P011	JP	BON ETAT	Amiante détectée
Séjour		Plaque type 'glasal'		Mur B	67LAG0204P011	JP	BON ETAT	Amiante détectée
Séjour		Plaque type 'glasal'		Mur C	67LAG0204P011	JP	BON ETAT	Amiante détectée
