Rapport de Repérage des matériaux et produits contenant de l'amiante avant réalisation de travaux dans un immeuble bâti

Numéro de dossier : MA2505081845
Rapport édité le : 26/06/2025

44 Rue Lavoisier
77000 Melun
Etage 03; Porte 2
Lot numéro 67LAF0302,

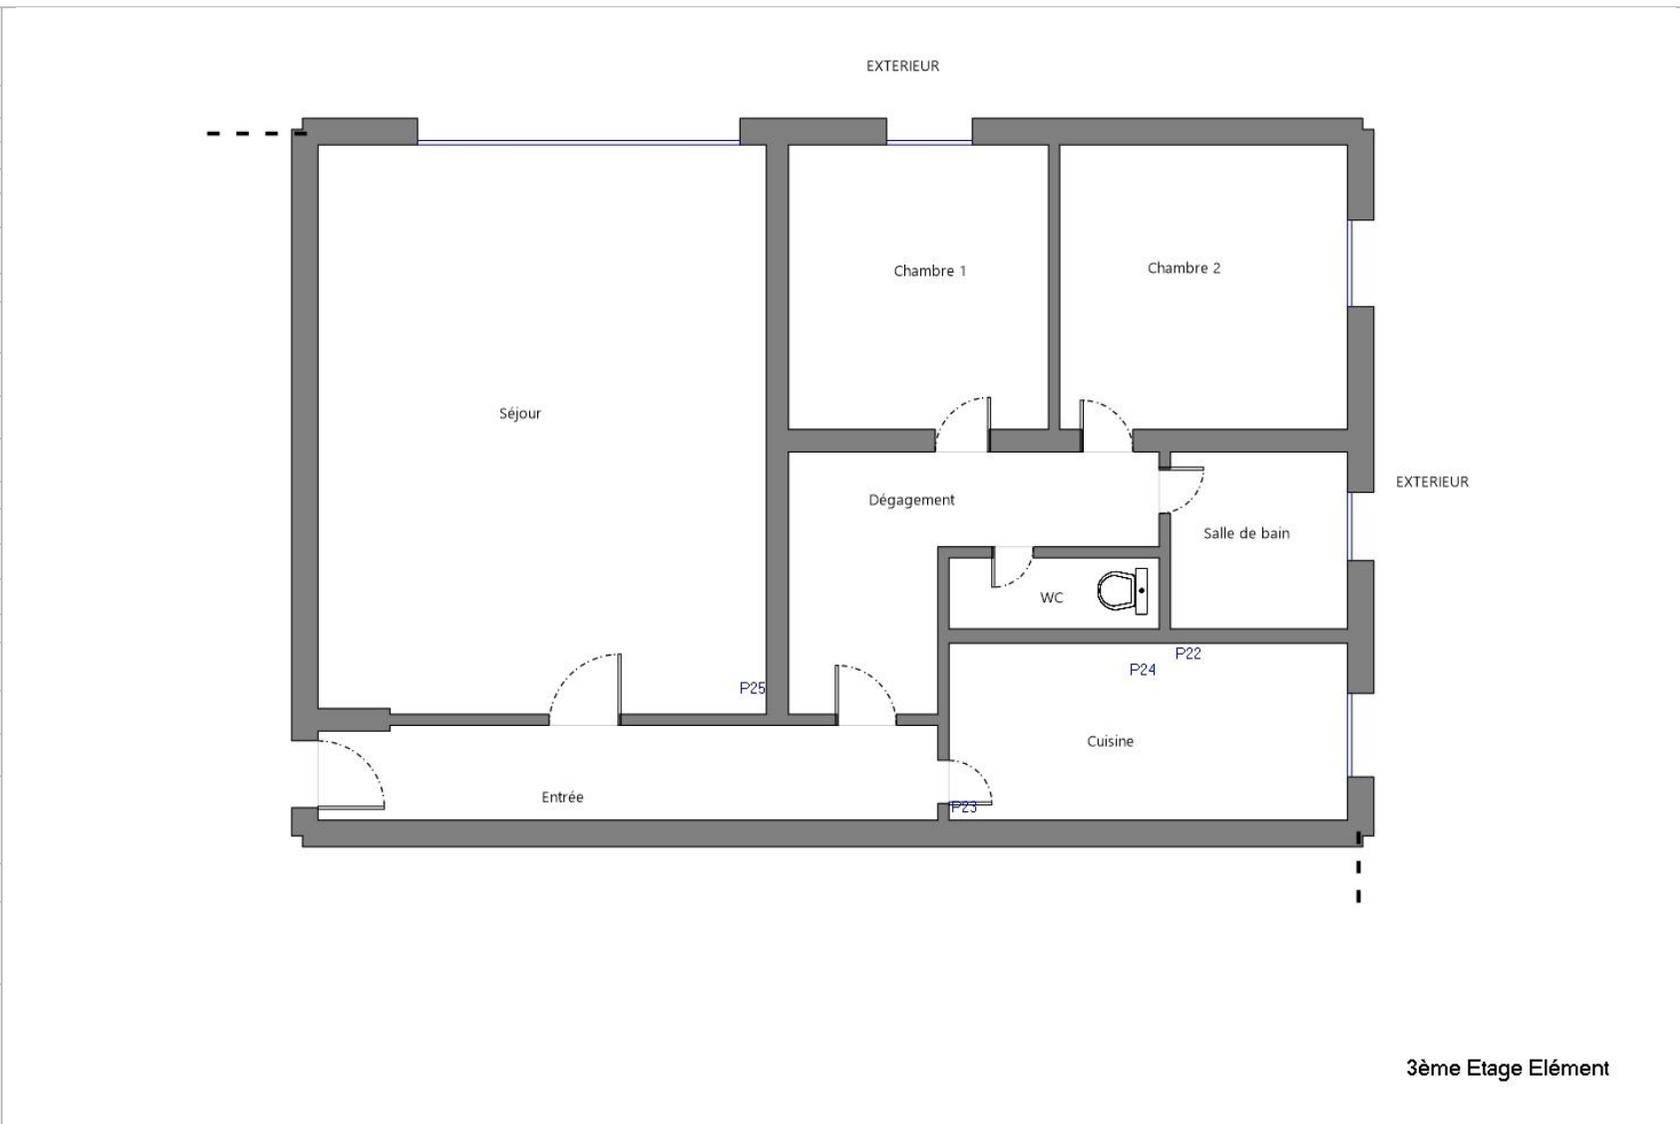
3ème Etage Sol

Planche de repérage des matériaux et produits amiantés
Affaire	MA2505081845
Opération	PLOZNER thomas
Site	44 Rue Lavoisier (67LAF0302)
	77000 Melun
Date de réalisation	26/06/2025
Matériaux et produits contenant de l'amiante	
	Surface amianté
	Linéaire / paroi amianté (type 1)
	Linéaire / paroi amianté (type 2)
	Conduit amianté
Sondages destructifs / Prélèvements	
	Prélèvement Positif
	Prélèvement négatif
	Sondage destructif
Types de murs	
	Mur Porteur
	Mur Cloison (type 1)
	Mur Cloison (type 2)
	Gaine technique
Éléments ou pièces non visités	
	Local non visité
	Élément non visité
