# Rapport de Repérage des matériaux et produits contenant de l'amiante avant réalisation de travaux dans un immeuble bâti

Numéro de dossier : MA2410167857  
Rapport édité le : 25/10/2024

44 Rue Lavoisier (67LAF1005)  
77000 Melun  
Etage 10; Porte 5

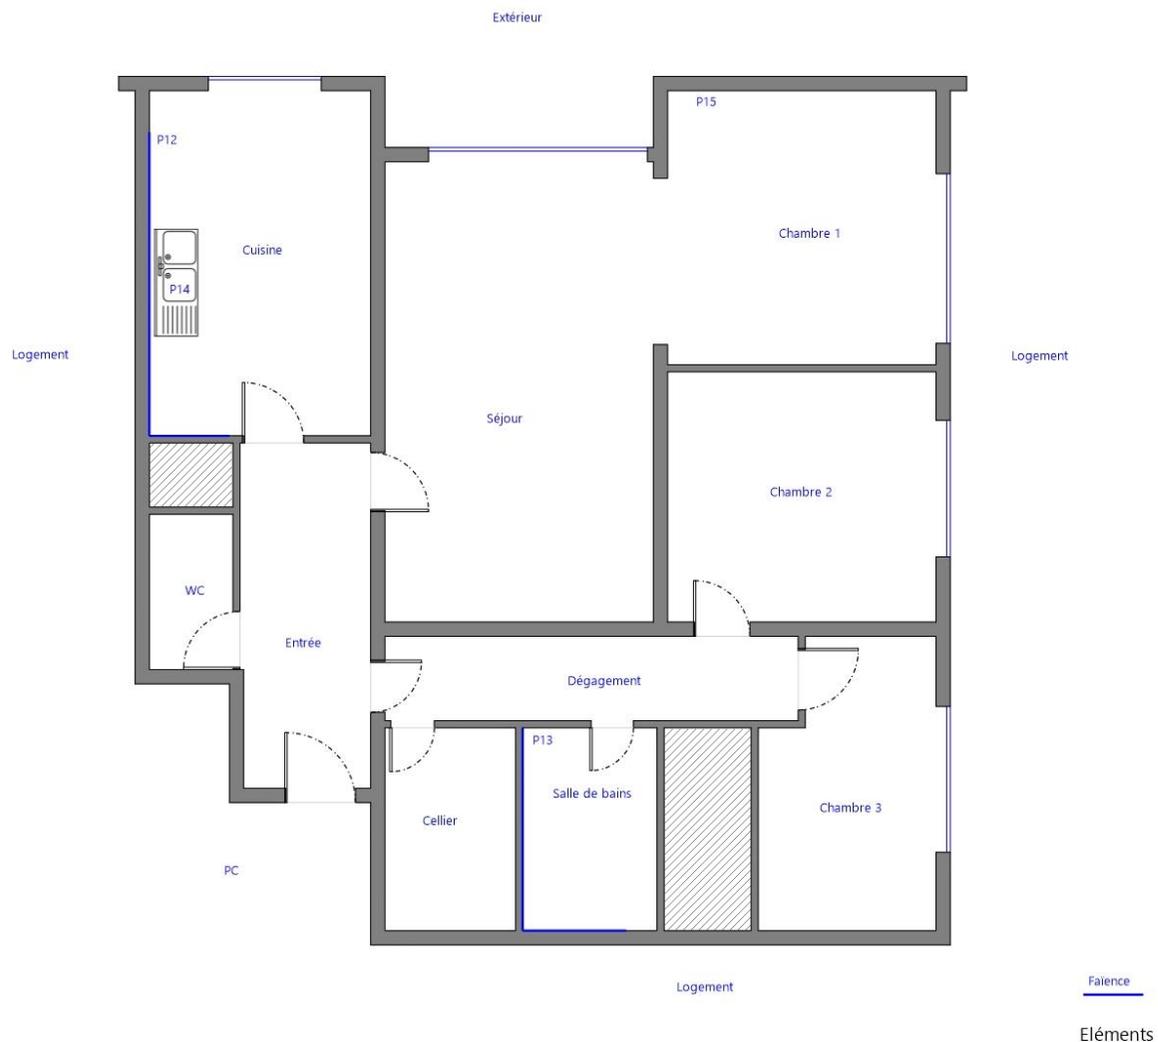
<b>Planche de repérage des matériaux et produits amiantés</b>
Affaire	MA2410167857
Opération	MENNI abdelhakim
Site	44 Rue Lavoisier (67LAF1005)
	77000 Melun
Date de réalisation	25/10/2024
<b>Matériaux et produits contenant de l'amiante</b>	
	Surface amianté
	Linéaire / paroi amianté (type 1)
	Linéaire / paroi amianté (type 2)
	Conduit amianté
<b>Sondages destructifs / Prélèvements</b>	
Px	Prélèvement Positif
Px	Prélèvement négatif
S	Sondage destructif
<b>Types de murs</b>	
	Mur Porteur
	Mur Cloison (type 1)
	Mur Cloison (type 2)
	Gaine technique
<b>Éléments ou pièces non visités</b>	
	Local non visité
	Élément non visité
