Rapport de Repérage des matériaux et produits contenant de l'amiante avant réalisation de travaux dans un immeuble bâti

Numéro de dossier : MA2212184738
Rapport édité le : 22/12/2022

45 RUE LAVOISIER (67lag0305)
77000 MELUN

Lot numéro 67lag0305,

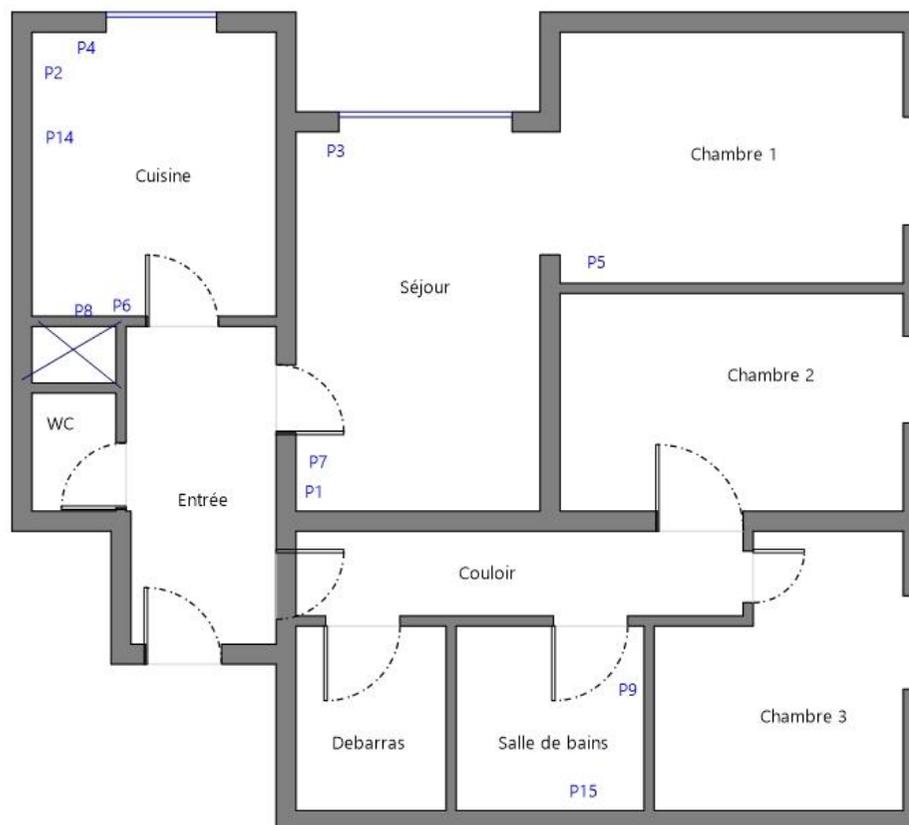
3ème Etage Mur

ZPSO	Niveau	Localisation	Zone	Description du prélèvement réalisé	Surface indicative
ZPSO007	3ème étage Porte 5	Entrée; WC; Cuisine; Séjour; Chambre 1; Couloir; Chambre 2; Chambre 3; Salle de bains; Debarras	Sol	<p><u>Analyse : P012</u></p> <ul style="list-style-type: none"> - Phase 1 Matériau souple de type revêtement de sol (beige) (Absence d'amiante) - Phase 2 Matériau de type colle (jaune) ; matériau semi-dur de type ragréage (gris) ; matériau de type colle bitumineux (noir) ; matériau semi-dur de type ragréage (gris) (foncé) ; matériau semi-dur (beige) (Présence d'amiante) <p><u>Analyse : P013</u></p> <ul style="list-style-type: none"> - Phase 1 Matériau souple de type revêtement de sol (beige) ; matériau de type colle (jaune) (Absence d'amiante) - Phase 2 Matériau semi-dur de type dalle de sol (jaune) (Présence d'amiante) - Phase 3 Matériau de type colle bitumineux (noir) ; matériau semi-dur de type ragréage (gris) (Présence d'amiante)
