# Rapport de Repérage des matériaux et produits contenant de l'amiante avant réalisation de travaux dans un immeuble bâti

Numéro de dossier : MA2408146302  
Rapport édité le : 10/09/2024

46 RUE LAVOISIER  
77000 MELUN  
cage :AH; Etage RDC; Porte 2

Lot numéro 67LAH0002,

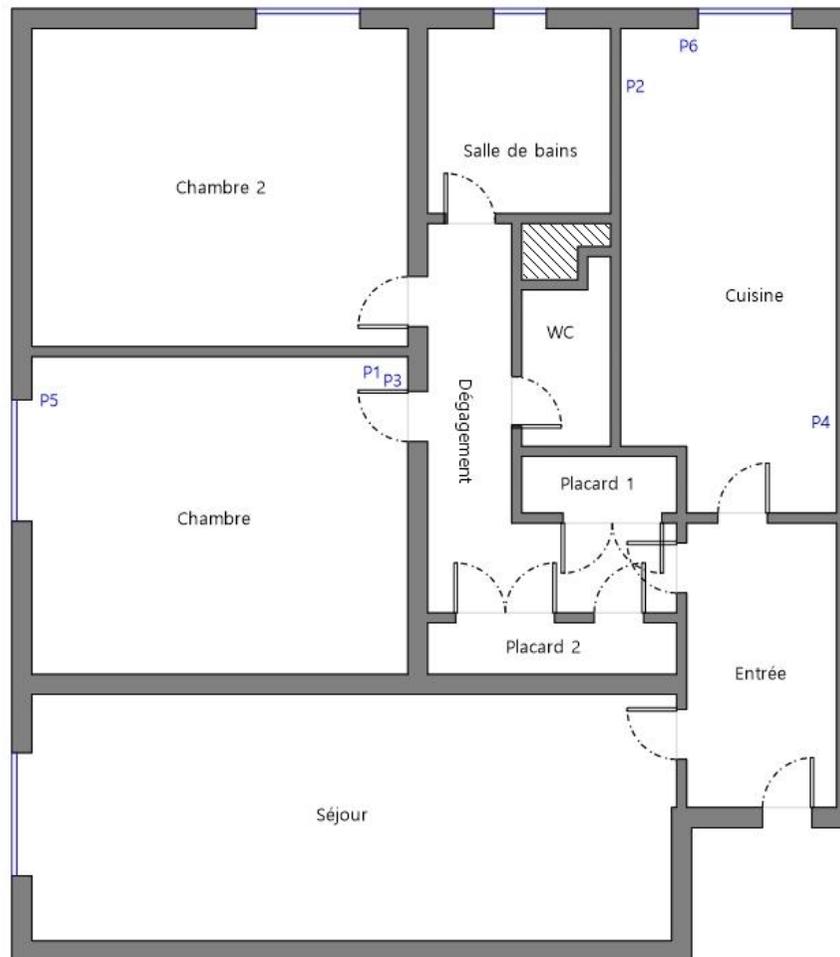
Murs

ZPSO	Niveau	Localisation	Zone	Description du prélèvement réalisé	Estimatif des quantités
ZPSO011	Rez de chaussée	Cuisine; Salle de bains	Sol	<p><u>Analyse : P016</u></p> <p>- Phase 2 Matériau souple de type revêtement de sol (fibreux) (bleu) (Absence d'amiante)</p> <p>- Phase 3 Matériau de type colle (jaune) ; matériau de type colle (fibreuse) (bitumineux) (noir) ; matériau semi-dur de type ragréage (gris) ; matériau semi-dur (blanc) en traces (Présence d'amiante)</p> <p><u>Analyse : P017</u></p> <p>- Phase 2 Matériau souple de type revêtement de sol (fibreux) (bleu) (Absence d'amiante)</p> <p>- Phase 3 Matériau de type colle (jaune) ; matériau de type colle (fibreuse) (bitumineux) (noir) ; matériau semi-dur de type ragréage (gris) ; matériau de type peinture (blanc) (Présence d'amiante)</p>	11m2
