Repérage Amiante Avant Travaux

Numéro de dossier : MA2112049933
Date d'intervention : 05/01/2022

67LAH0104
46 RUE LAVOISIERE
77000 MELUN

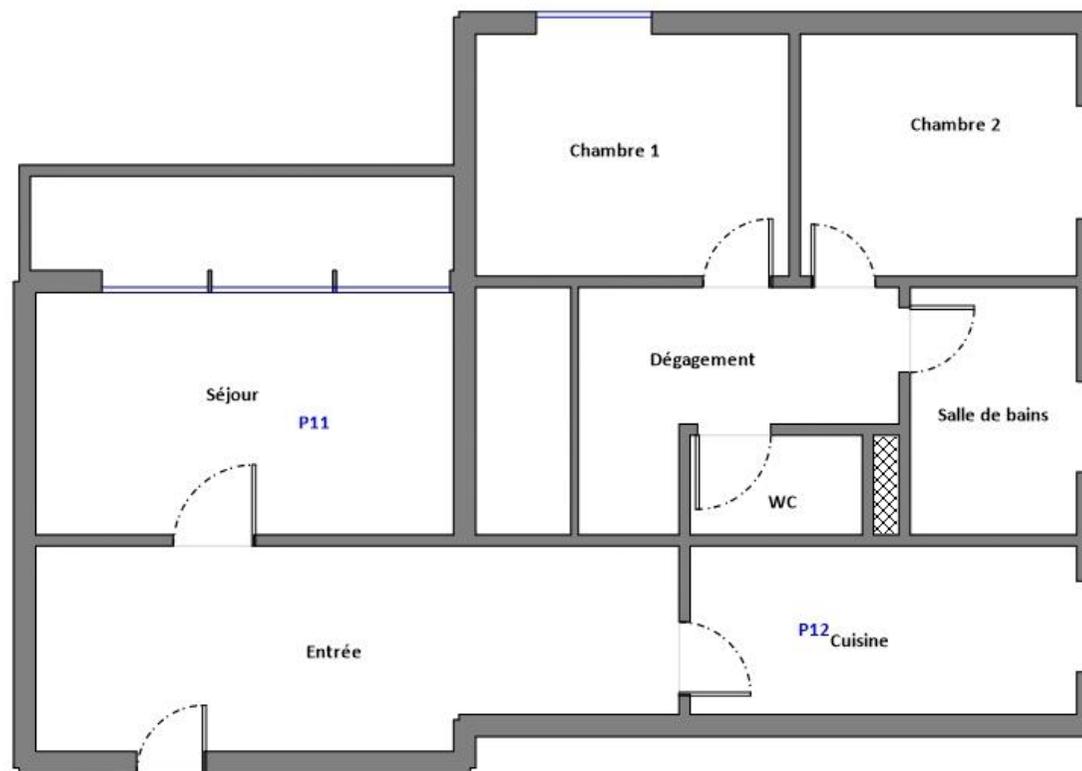
MURS ET ELEMENTS

Planche de repérage des matériaux et produits amiantés
Affaire	MA2112049933
Opération	SAGET Frédéric
Site	67LAH0104
	46 RUE LAVOISIERE
	77000 MELUN
Date de réalisation	10/01/2022
Matériaux et produits contenant de l'amiante	
	Surface amianté
	Linéaire / paroi amianté (type 1)
	Linéaire / paroi amianté (type 2)
	Conduit amianté
Sondages destructifs / Prélèvements	
	Px Prélèvement Positif
	Px Prélèvement négatif
	S Sondage destructif
Types de murs	
	Mur Porteur
	Mur Cloison (type 1)
	Mur Cloison (type 2)
	Gaine technique
Eléments ou pièces non visités	
	Local non visité
	Elément non visité

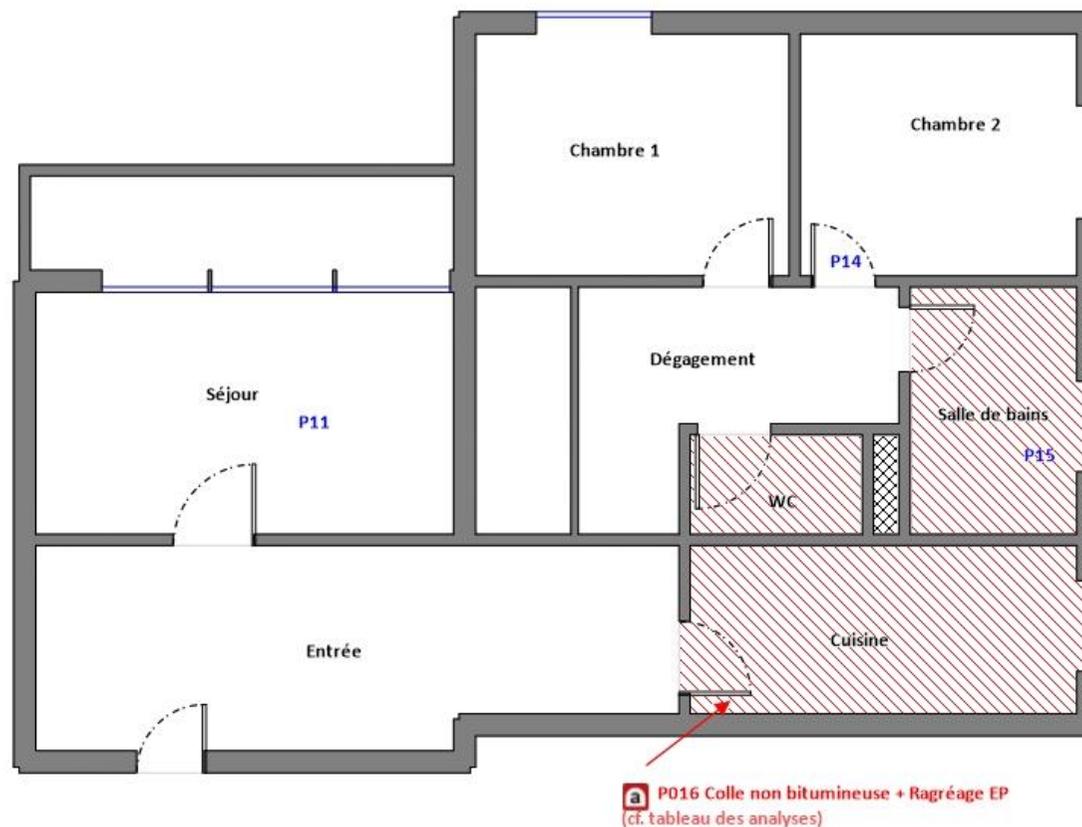
PLAFOND

Planche de repérage des matériaux et produits amiantés
Affaire	MA2112049933
Opération	SAGET Frédéric
Site	67LAH0104
	46 RUE LAVOISIERE
	77000 MELUN
Date de réalisation	10/01/2022
Matériaux et produits contenant de l'amiante	
	Surface amianté
	Linéaire / paroi amianté (type 1)
	Linéaire / paroi amianté (type 2)
	Conduit amianté
Sondages destructifs / Prélèvements	
	Px Prélèvement Positif
	Prélèvement négatif
	Sondage destructif
Types de murs	
	Mur Porteur
	Mur Cloison (type 1)
	Mur Cloison (type 2)
	Gaine technique
Éléments ou pièces non visités	
	Local non visitée
	Élément non visité

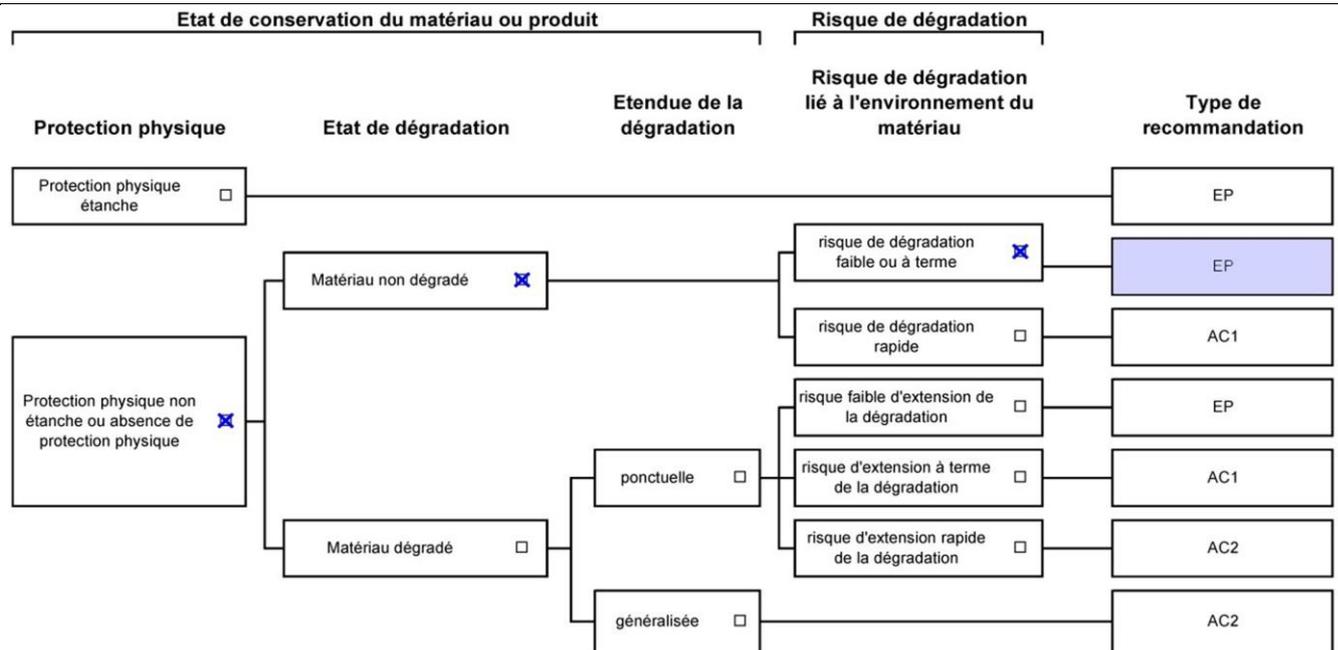
Dossier n° MA2112049933
 Date de l'évaluation : 05/01/2022
 Bâtiment / local ou zone homogène : 1er étage - WC
 Identifiant Matériau : ZPSO010
 Matériau : Couche1: Revêtement de sol + Couche2: Colle non bitumineuse + Couche3: Ragréage
 Résultat EP (Z-III-RF)
