# Rapport de Repérage des matériaux et produits contenant de l'amiante avant réalisation de travaux dans un immeuble bâti

Numéro de dossier : MA2406110536  
Rapport édité le : 22/07/2024

46 RUE LAVOISIER (67LAH0906)  
77000 MELUN  
Bat. N/A, cage :AH; Etage 09; Porte  
6

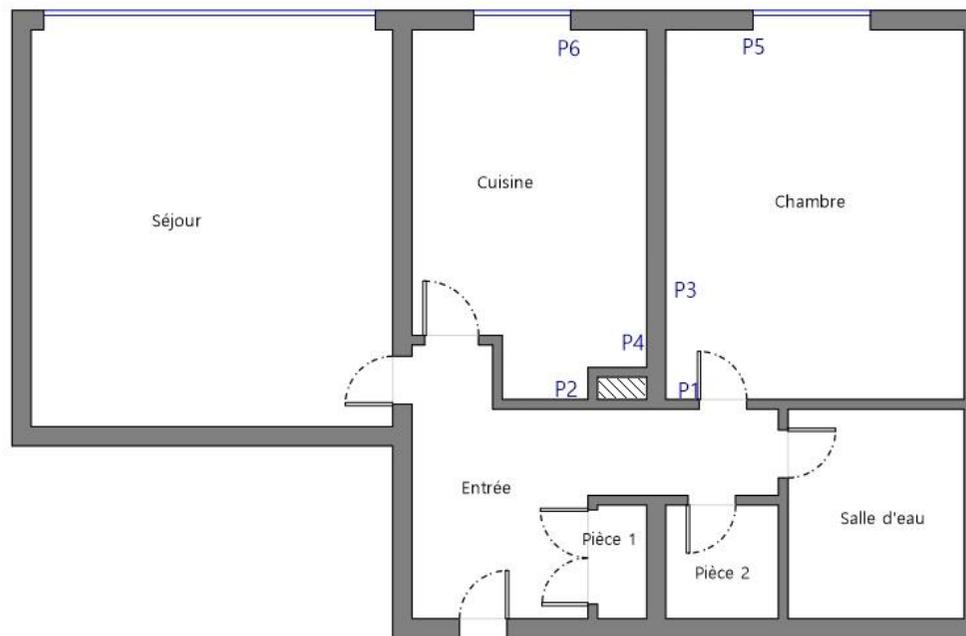
Murs

<b>Planche de repérage des matériaux et produits amiantés</b>
Affaire	MA2406110536
Opération	MENNI abdelhakim
Site	46 RUE LAVOISIER (67LAH0906)
	77000 MELUN
Date de réalisation	22/07/2024
<b>Matériaux et produits contenant de l'amiante</b>	
	Surface amianté
	Linéaire / paroi amianté (type 1)
	Linéaire / paroi amianté (type 2)
	Conduit amianté
<b>Sondages destructifs / Prélèvements</b>	
	Prélèvement Positif
	Prélèvement négatif
	Sondage destructif
<b>Types de murs</b>	
	Mur Porteur
	Mur Cloison (type 1)
	Mur Cloison (type 2)
	Gaine technique
<b>Éléments ou pièces non visités</b>	
	Local non visité
	Élément non visité

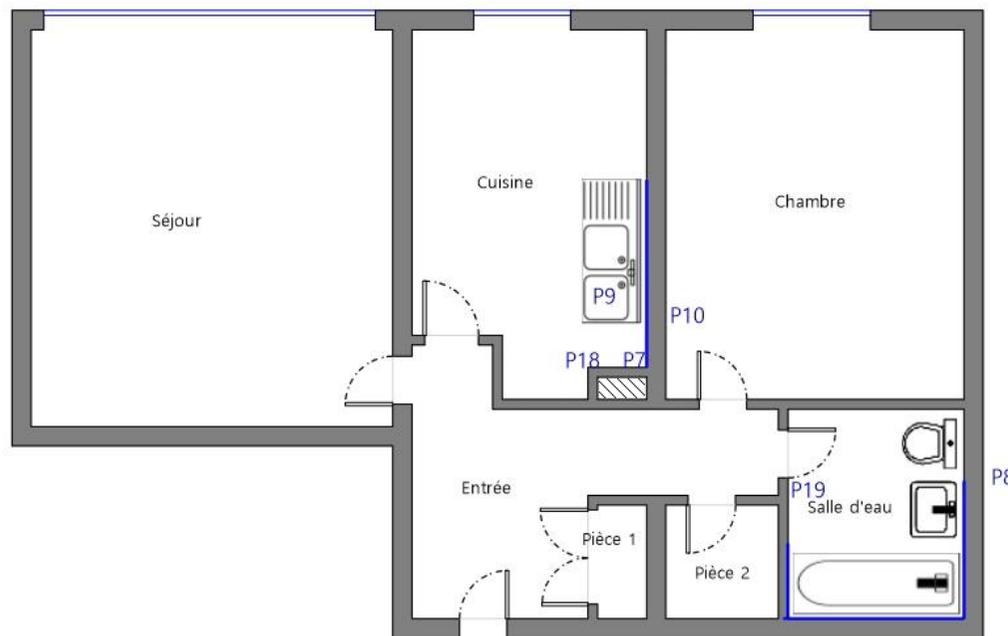
Faïence  
 Eléments

<b>Planche de repérage des matériaux et produits amiantés</b>
Affaire	MA2406110536
Opération	MENNI abdelhakim
Site	46 RUE LAVOISIER (67LAH0906)
	77000 MELUN
Date de réalisation	22/07/2024
<b>Matériaux et produits contenant de l'amiante</b>	
	Surface amianté
	Linéaire / paroi amianté (type 1)
	Linéaire / paroi amianté (type 2)
	Conduit amianté
<b>Sondages destructifs / Prélèvements</b>	
	Prélèvement Positif
	Prélèvement négatif
	Sondage destructif
<b>Types de murs</b>	
	Mur Porteur
	Mur Cloison (type 1)
	Mur Cloison (type 2)
	Gaine technique
<b>Eléments ou pièces non visités</b>	
	Local non visité
	Elément non visité
