Rapport de Repérage Amiante Avant réalisation de travaux dans un immeuble bâti

Numéro de dossier : M5811873RAAT
Date d'intervention : 19/10/2021

67lah1105
46 RUE LAVOISIERE
77000 MELUN
Bat. N/A, cage :AH; Etage 11; Porte 5

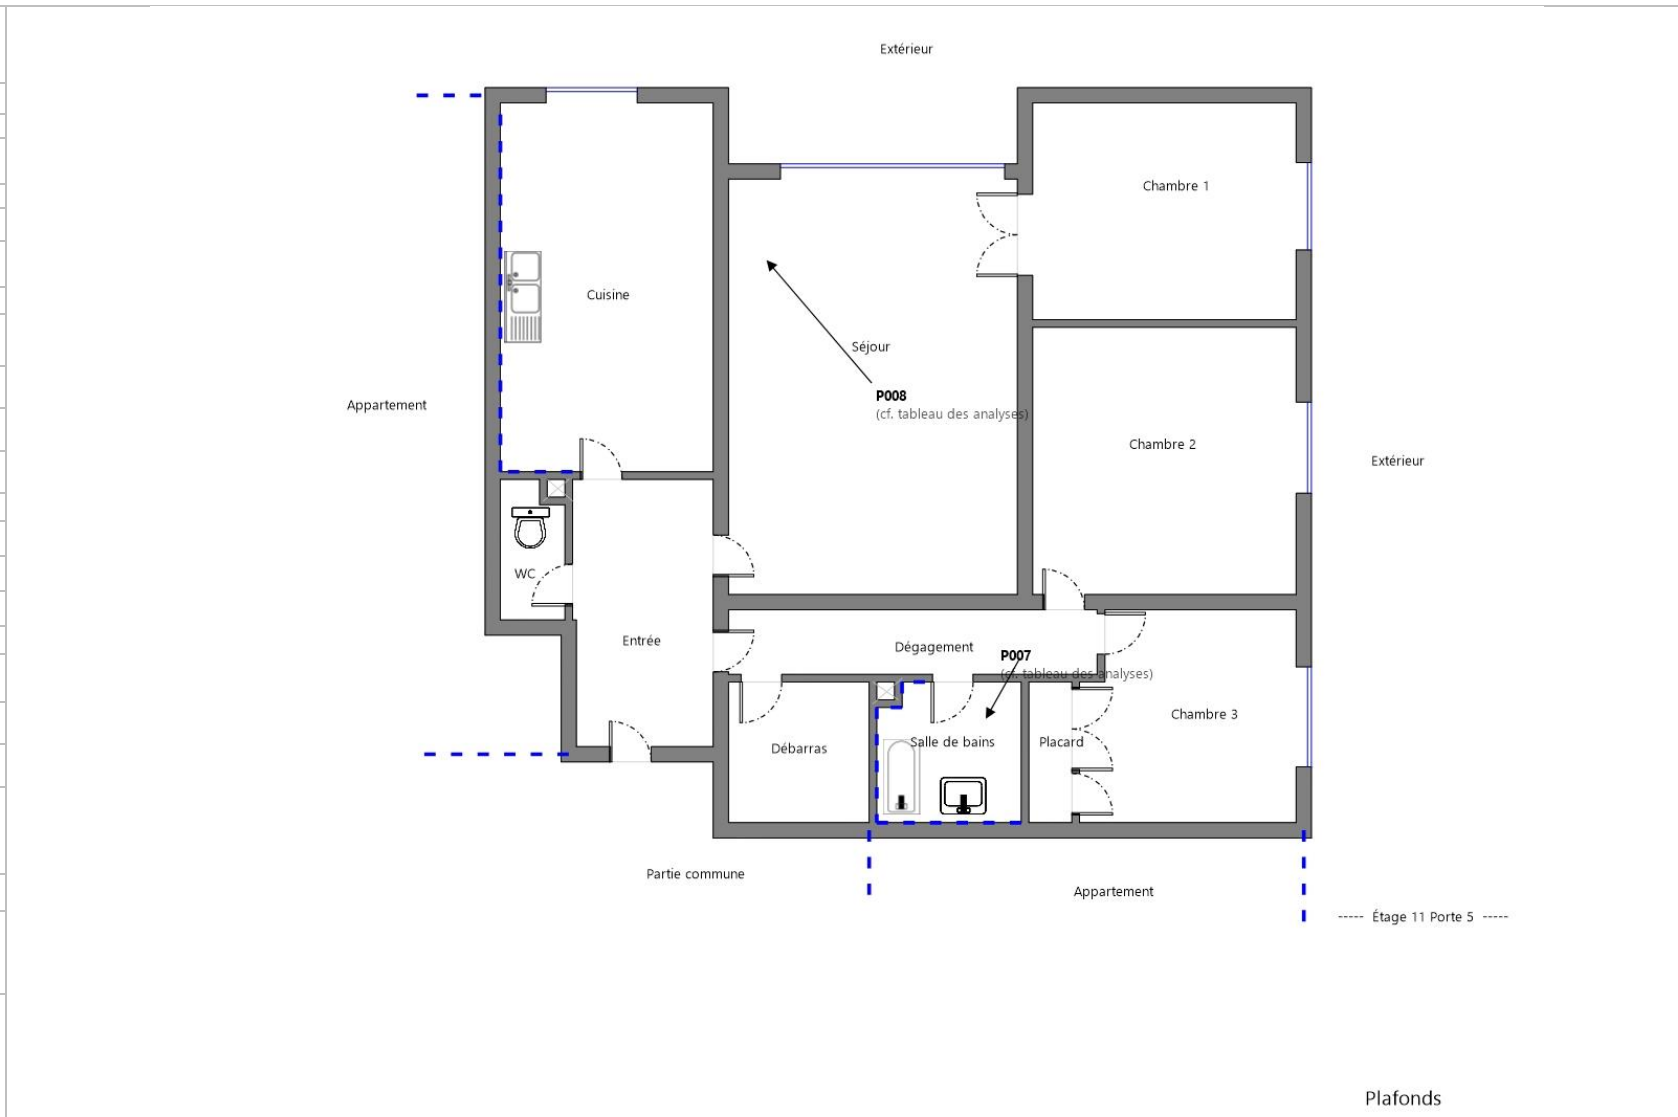
Planche de repérage des matériaux et produits amiantés
Affaire	M5811873RAAT
Opération	BENDERDOUCH ala eddine
Site	67lah1105 46 RUE LAVOISIERE 77000
	MELUN
Date de réalisation	29/10/2021
Matériaux et produits contenant de l'amiante	
	Surface amianté
	Linéaire / paroi amianté (type 1)
	Linéaire / paroi amianté (type 2)
	Conduit amianté
Sondages destructifs / Prélèvements	
	Px Prélèvement Positif
	Px Prélèvement négatif
	Sondage destructif
Types de murs	
	Mur Porteur
	Mur Cloison (type 1)
	Mur Cloison (type 2)
	Gaine technique
Éléments ou pièces non visités	
	Local non visitée
	Élément non visité

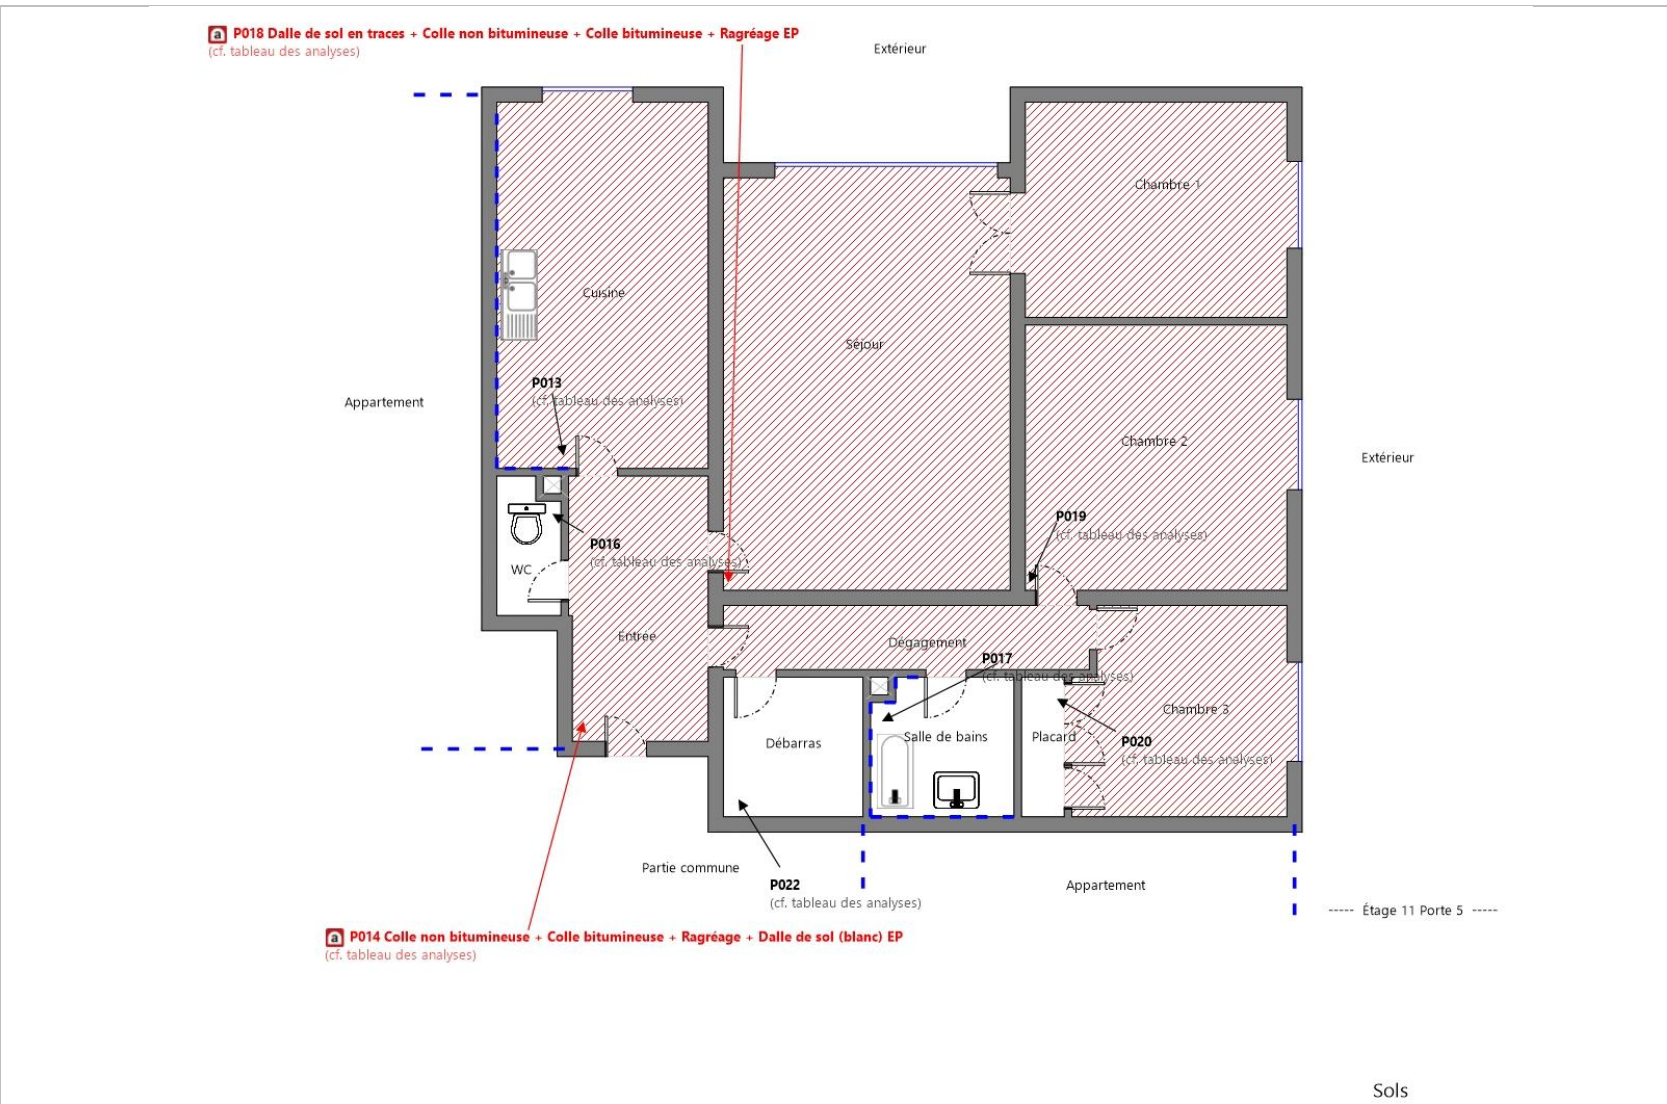
Planche de repérage des matériaux et produits amiantés
Affaire	M5811873RAAT
Opération	BENDERDOUCH ala eddine
Site	67lah1105
	46 RUE LAVOISIERE
	77000 MELUN
Date de réalisation	29/10/2021
Matériaux et produits contenant de l'amiante	
	Surface amianté
	Linéaire / paroi amianté (type 1)
	Linéaire / paroi amianté (type 2)
	Conduit amianté
Sondages destructifs / Prélèvements	
	Px Prélèvement Positif
	Px Prélèvement négatif
	S Sondage destructif
Types de murs	
	Mur Porteur
	Mur Cloison (type 1)
	Mur Cloison (type 2)
	Gaine technique
Éléments ou pièces non visités	
	Local non visitée
	Élément non visité

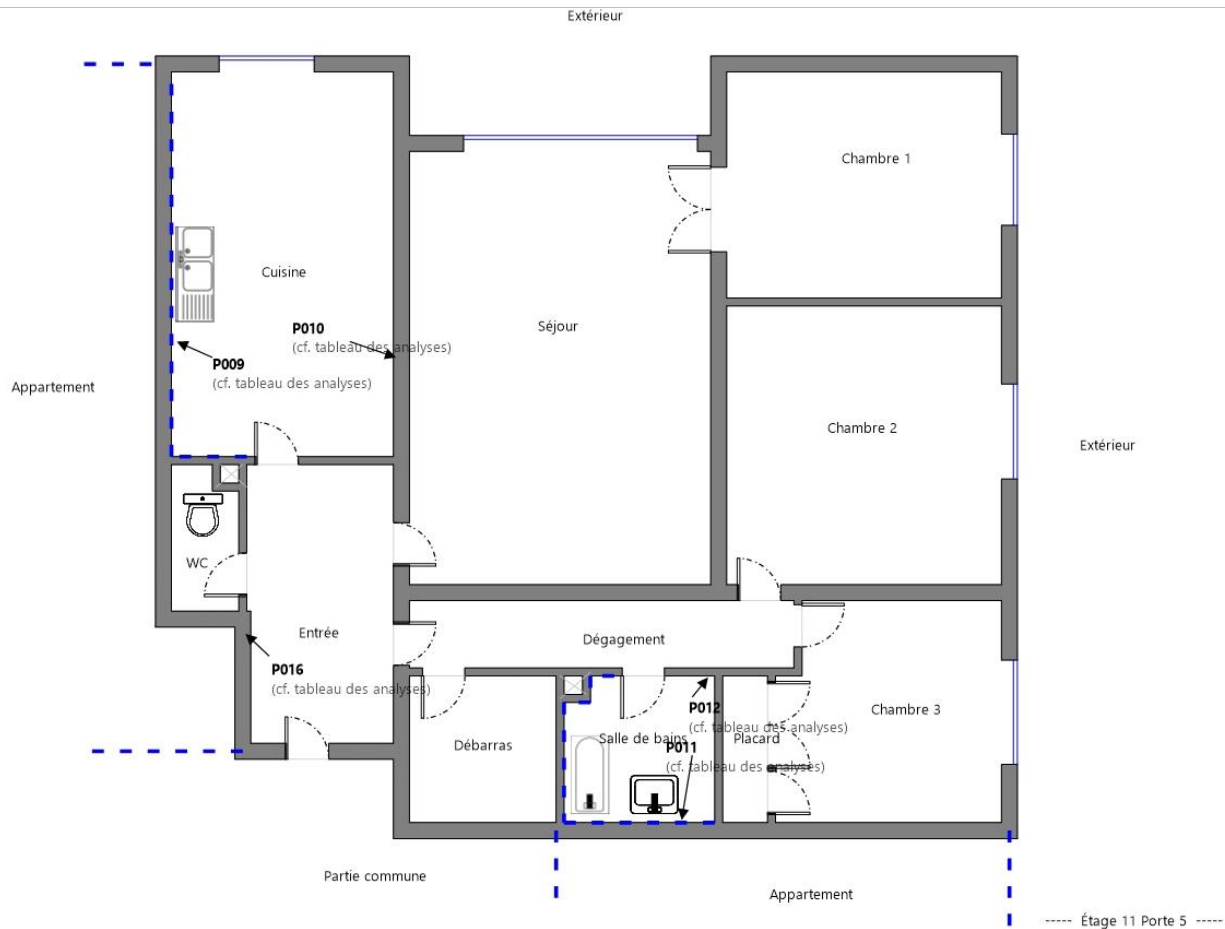
Planche de repérage des matériaux et produits amiantés
Affaire	M5811873RAAT
Opération	BENDERDOUCH ala eddine
Site	67lah1105
	46 RUE LAVOISIERE
	77000 MELUN
Date de réalisation	29/10/2021
Matériaux et produits contenant de l'amiante	
	Surface amianté
	Linéaire / paroi amianté (type 1)
	Linéaire / paroi amianté (type 2)
	Conduit amianté
Sondages destructifs / Prélèvements	
	Px Prélèvement Positif
	Px Prélèvement négatif
	S Sondage destructif
Types de murs	
	Mur Porteur
	Mur Cloison (type 1)
	Mur Cloison (type 2)
	Gaine technique
Éléments ou pièces non visités	
	Local non visitée
	Élément non visité
