# Rapport de Repérage Amiante Avant réalisation de travaux dans un immeuble bâti

Numéro de dossier : MA2112041057  
Date d'intervention : 08/12/2021

67LAI9904  
24 rue des mezereaux (nc)  
77000 melun  
Bat. N/A, cage :AI; Etage 99; Porte 4

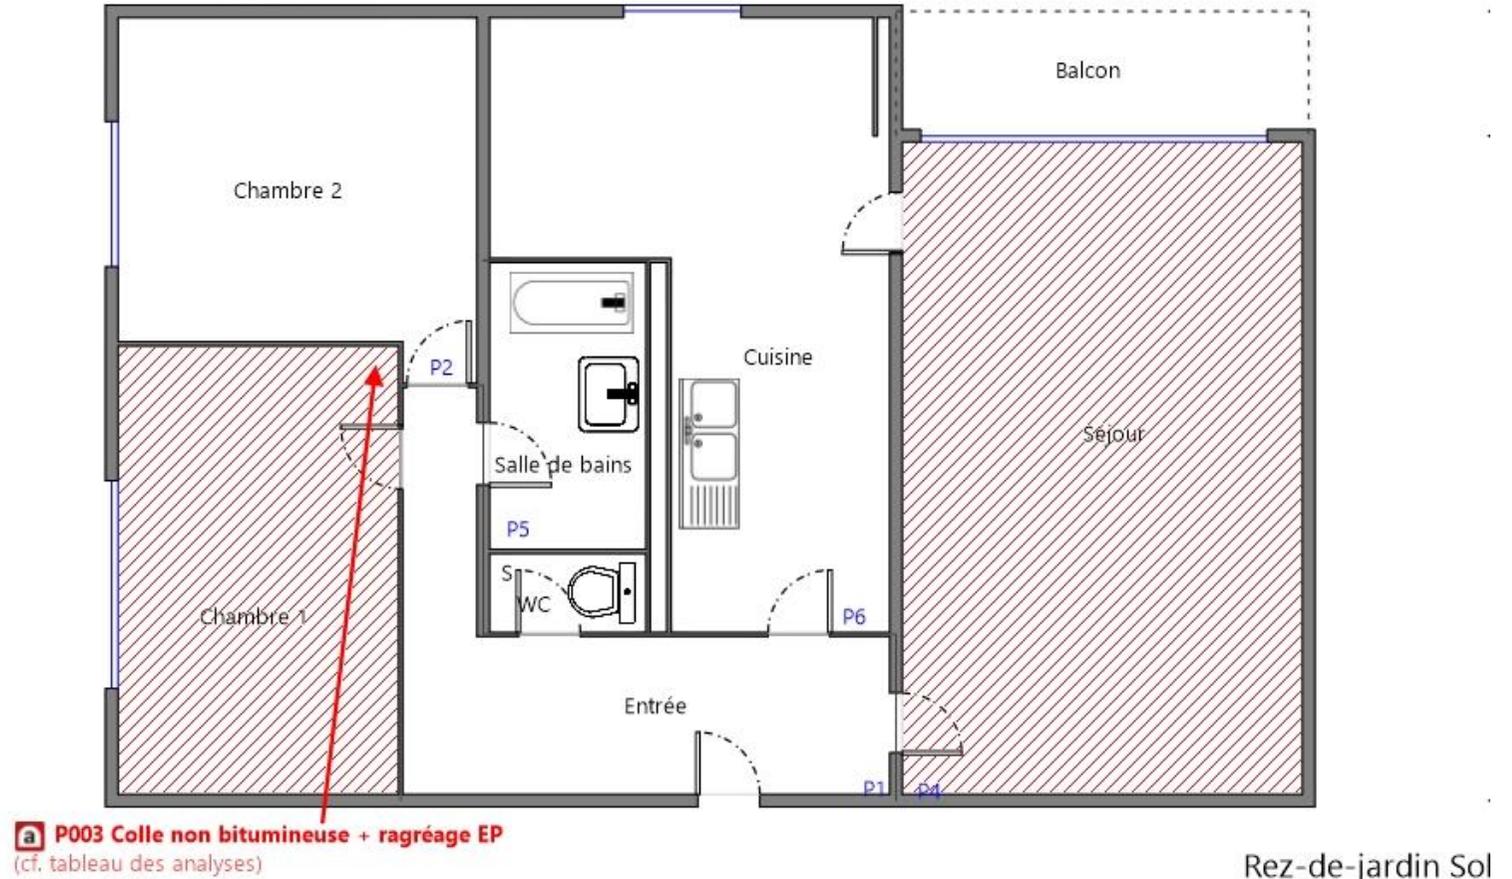
<b>Planche de repérage des matériaux et produits amiantés</b>
Affaire	MA2112041057
Opération	MARQUES alexandre
Site	67LAI9904
	24 rue des mezereaux (nc)
	77000 melun
Date de réalisation	23/12/2021
<b>Matériaux et produits contenant de l'amiante</b>	
	Surface amianté
	Linéaire / paroi amianté (type 1)
	Linéaire / paroi amianté (type 2)
	Conduit amianté
<b>Sondages destructifs / Prélèvements</b>	
	Px Prélèvement Positif
	Px Prélèvement négatif
	S Sondage destructif
<b>Types de murs</b>	
	Mur Porteur
	Mur Cloison (type 1)
	Mur Cloison (type 2)
	Gaine technique
<b>Éléments ou pièces non visités</b>	
	Local non visitée
	Élément non visité

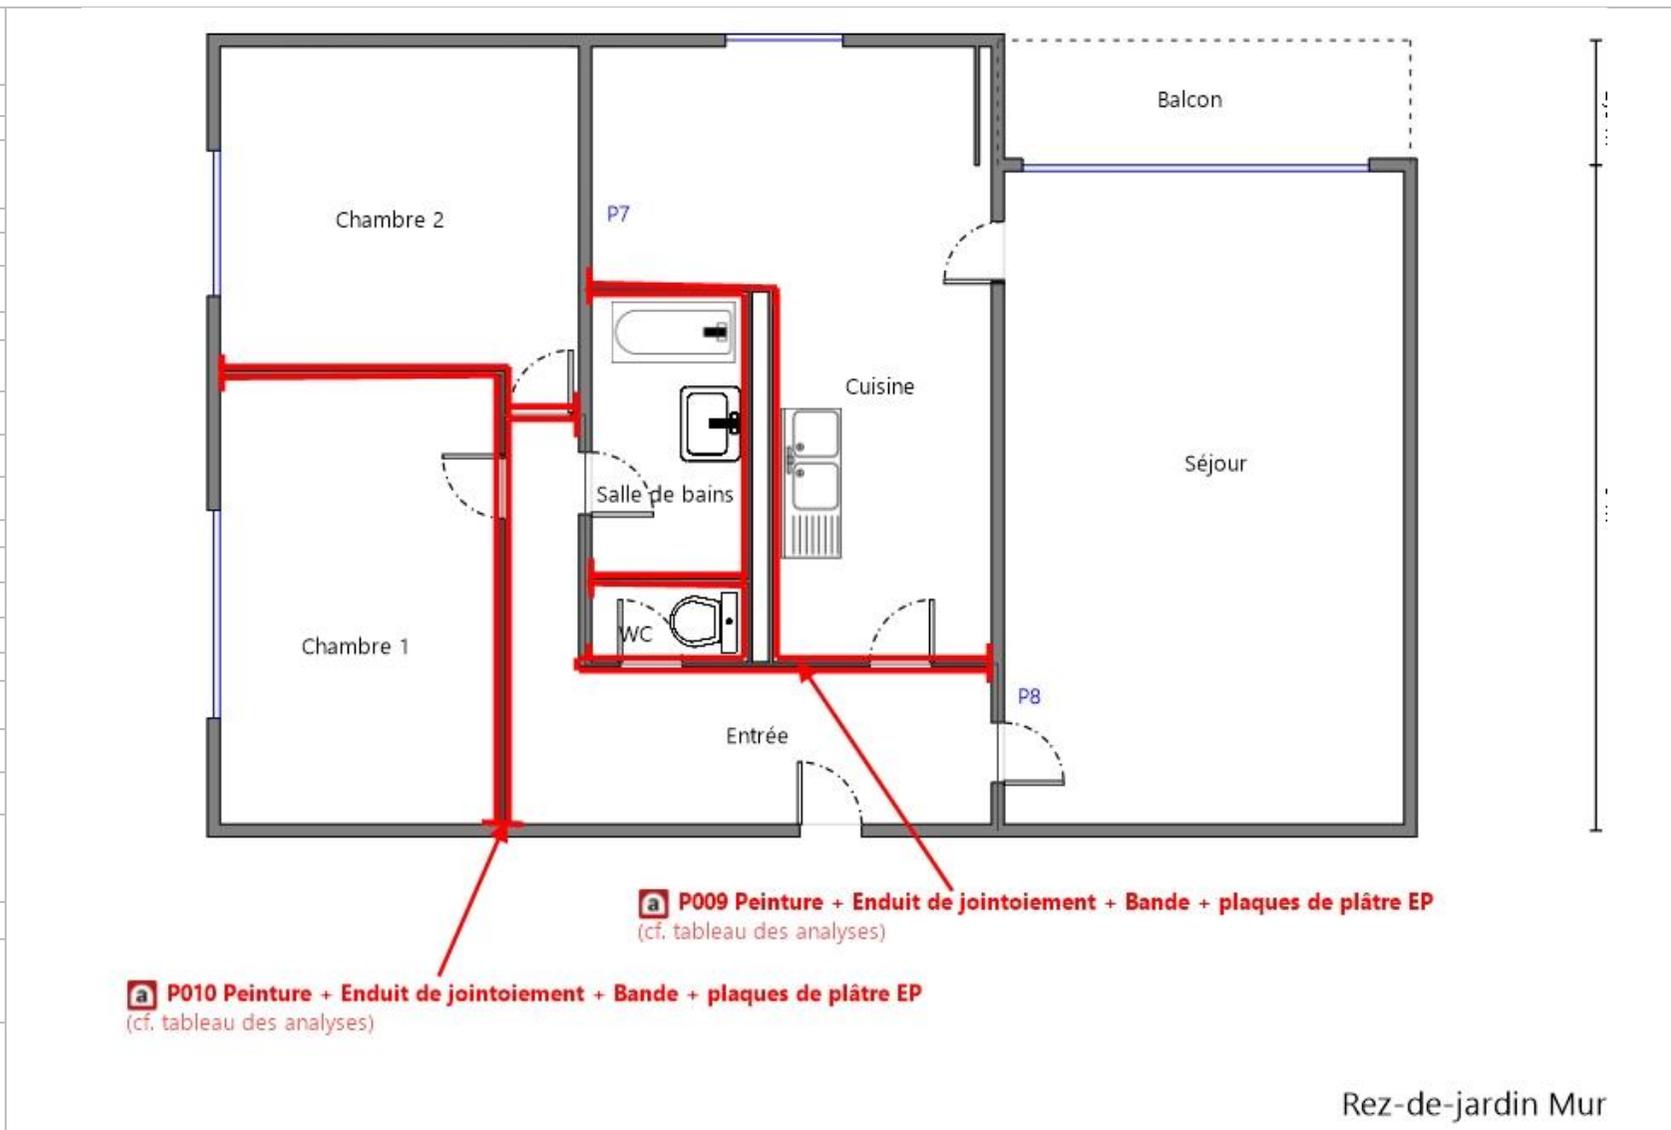
<b>Planche de repérage des matériaux et produits amiantés</b>
Affaire	MA2112041057
Opération	MARQUES alexandre
Site	67LAI9904
	24 rue des mezereaux (nc)
	77000 melun
Date de réalisation	23/12/2021
<b>Matériaux et produits contenant de l'amiante</b>	
	Surface amianté
	Linéaire / paroi amianté (type 1)
	Linéaire / paroi amianté (type 2)
	Conduit amianté
<b>Sondages destructifs / Prélèvements</b>	
	Px Prélèvement Positif
	Px Prélèvement négatif
	S Sondage destructif
<b>Types de murs</b>	
	Mur Porteur
	Mur Cloison (type 1)
	Mur Cloison (type 2)
	Gaine technique
<b>Eléments ou pièces non visités</b>	
	Local non visitée
	Elément non visité

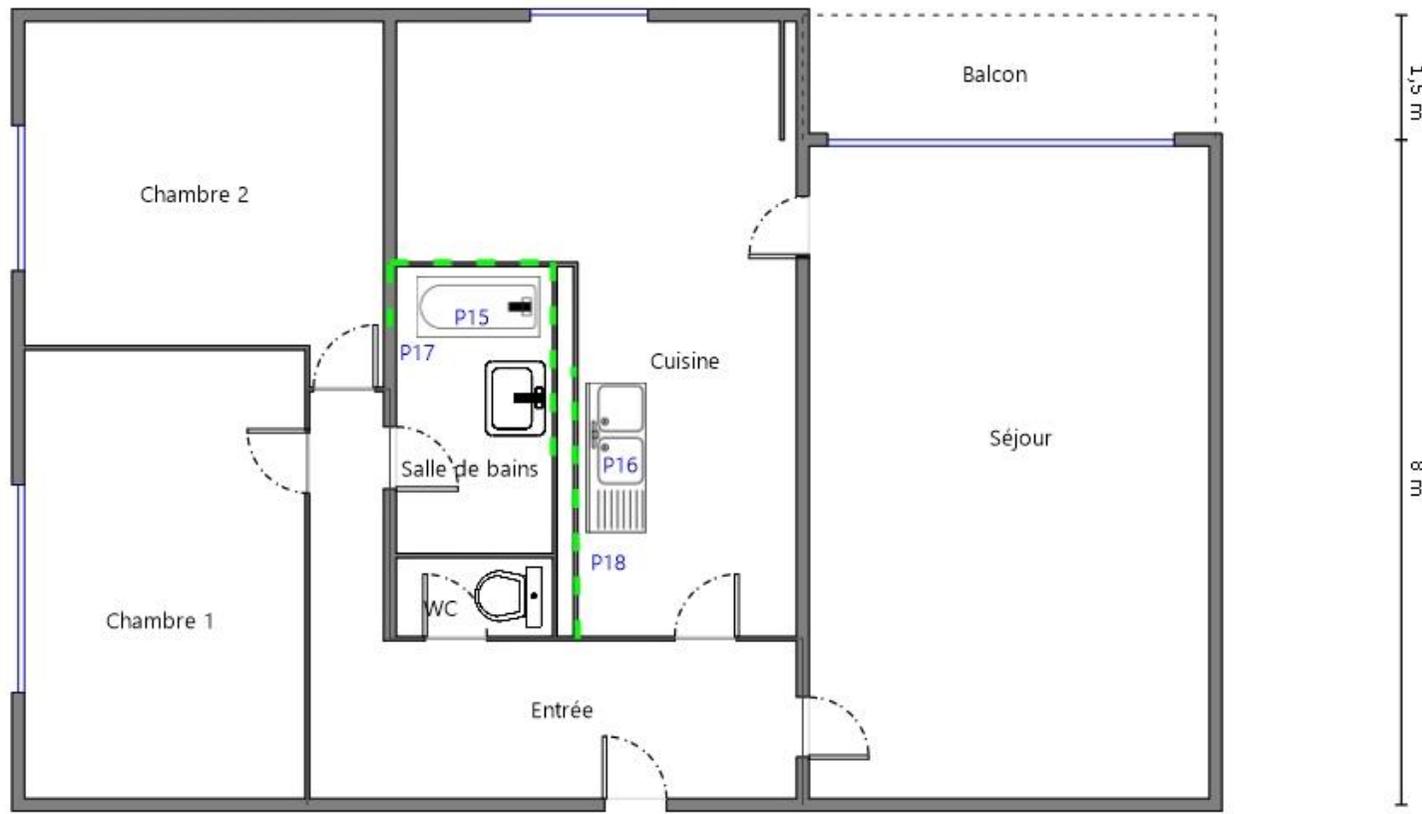
Rez-de-jardin Divers

<b>Planche de repérage des matériaux et produits amiantés</b>
Affaire	MA2112041057
Opération	MARQUES alexandre
Site	67LAI9904
	24 rue des mezereaux (nc)
	77000 melun
Date de réalisation	23/12/2021
<b>Matériaux et produits contenant de l'amiante</b>	
	Surface amianté
	Linéaire / paroi amianté (type 1)
	Linéaire / paroi amianté (type 2)
	Conduit amianté
<b>Sondages destructifs / Prélèvements</b>	
	Prélèvement Positif
	Prélèvement négatif
	Sondage destructif
<b>Types de murs</b>	
	Mur Porteur
	Mur Cloison (type 1)
	Mur Cloison (type 2)
	Gaine technique
<b>Eléments ou pièces non visités</b>	
	Local non visitée
	Elément non visité
