RAPPORT DE REPERAGE DES MATERIAUX ET PRODUITS DE LA LISTE A A INTEGRER AU DOSSIER AMIANTE - PARTIES PRIVATIVES

PROGRAMME 69LAI0202

19 SQUARE DU VENEUR LGT 2

RAPPORT N° :	OPH77 69LAI0202	Laboratoire d'Analyses :	ITGA
		Adresse laboratoire :	3 RUE ARMAND HERPIN LACROIX - CS 46537 35065 RENNES CEDEX
Le repérage a été réalisé le :	21/12/2017	Numéro d'accréditation :	1-5967
Accompagnateur :		Organisme d'assurance professionnelle :	ALLIANZ
Par :	Yanik FOURNEAU	Adresse assurance :	Direction Opérations Entreprises 5C Esplanade Charles de Gaulle 33081 BORDEAUX CEDEX
N° certificat :	CPDI3682	N° de contrat d'assurance :	55832566
Date d'obtention :	13/10/2017	Date de validité :	31/12/2018
Organisme certificateur :	I.CERT PARC EDONIA - BAT G - RUE DE LA TERRE VICTORIA - 35760 SAINT GREGOIRE

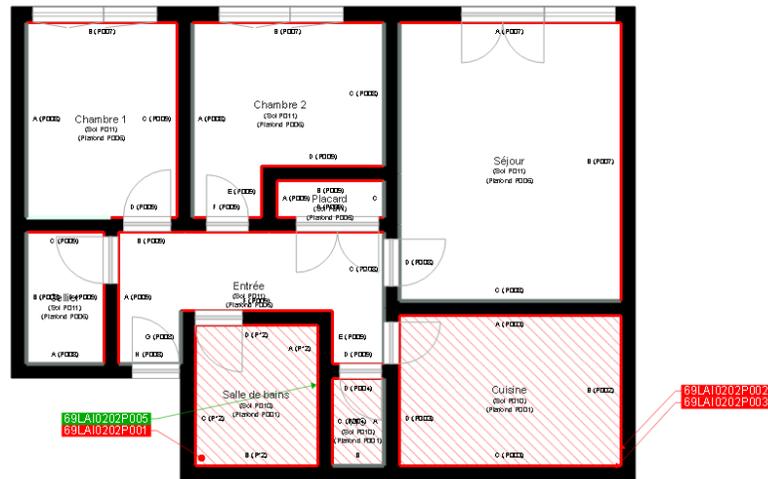
ANNEXE 2 – CROQUIS DE LOCALISATION DE PRELEVEMENTS

Salle de bains		Enduit béton	Enduit plâtreux blanc	Mur C	69LAI0202 P003	ZSO	AC1	Amiante déecté
