Rapport de mission de repérage des matériaux et produits contenant de l'amiante avant réalisation de travaux

19 SQUARE DU VENEUR LGT 2

77420 CHAMPS SUR MARNE

RAPPORT N° :	69LAI0202	Laboratoire d'Analyses :	ITGA
Repérage réalisé le :	21/12/2017	Adresse laboratoire :	3 RUE ARMAND HERPIN LACROIX - CS 46537 35065 RENNES CEDEX
Accompagnateur :		Numéro d'accréditation :	1-5967
Par :	Yanik FOURNEAU	Organisme d'assurance professionnelle :	ALLIANZ
N° certificat :	CPDI3682	Adresse assurance :	Direction Opérations Entreprises 5C Esplanade Charles de Gaulle 33081 BORDEAUX CEDEX
Date d'obtention :	13/10/2017	N° de contrat d'assurance :	55832566
Organisme certificateur	I.CERT PARC EDONIA - BAT G - RUE DE LA TERRE VICTORIA - 35760 SAINT GREGOIRE	Date de validité :	31/12/2018

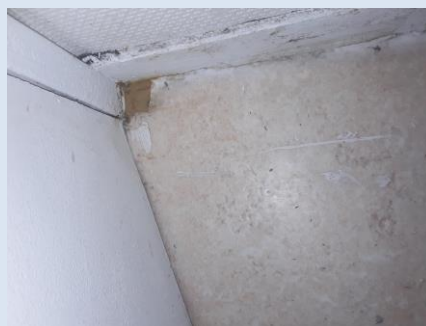
EMPLACEMENT

PRELEVEMENT : 69LAI0202P011			
NOM DU CLIENT	NUMERO DU DOSSIER	PIECE OU LOCAL	
OPH77	69LAI0202 21/12/2017	Chambre 2	
ELEMENT	DESCRIPTIF DU LABORATOIRE	DATE DE PRELEVEMENT	NOM DE L'OPERATEUR
Revêtement souple	Peinture non séparable + revêtement souple beige + colle polymère jaune non séparable + peinture en vrac non séparable + ragréage gris en vrac non séparable + matériau compact gris en vrac hétérogène non séparable	21/12/2017	FOURNEAU Yanik
LOCALISATION		RESULTAT	
Sol		Amiante non détecté
