Rapport de mission de repérage des matériaux et produits contenant de l'amiante avant réalisation de travaux

25 SQUARE ST HUBERT

77186 NOISIEL

RAPPORT N° :	69LAL0103	Laboratoire d'Analyses :	ITGA
Repérage réalisé le :	09/10/2018	Adresse laboratoire :	3 RUE ARMAND HERPIN LACROIX - CS 46537 35065 RENNES CEDEX
Accompagnateur :		Numéro d'accréditation :	1-5967
Par :	Mickaël JULIEN	Organisme d'assurance professionnelle :	AXA France
N° certificat :	CPDI 4129	Adresse assurance :	313 Terrasses de l'Arche 92727 NANTERRE CEDEX
Date d'obtention :	01/01/2017	N° de contrat d'assurance :	10063271004
Organisme certificateur	I.CERT Parc Edonia - Bâtiment G - Rue de la Terre Victoria - 35760 SAINT-GREGOIRE	Date de validité :	31/12/2018

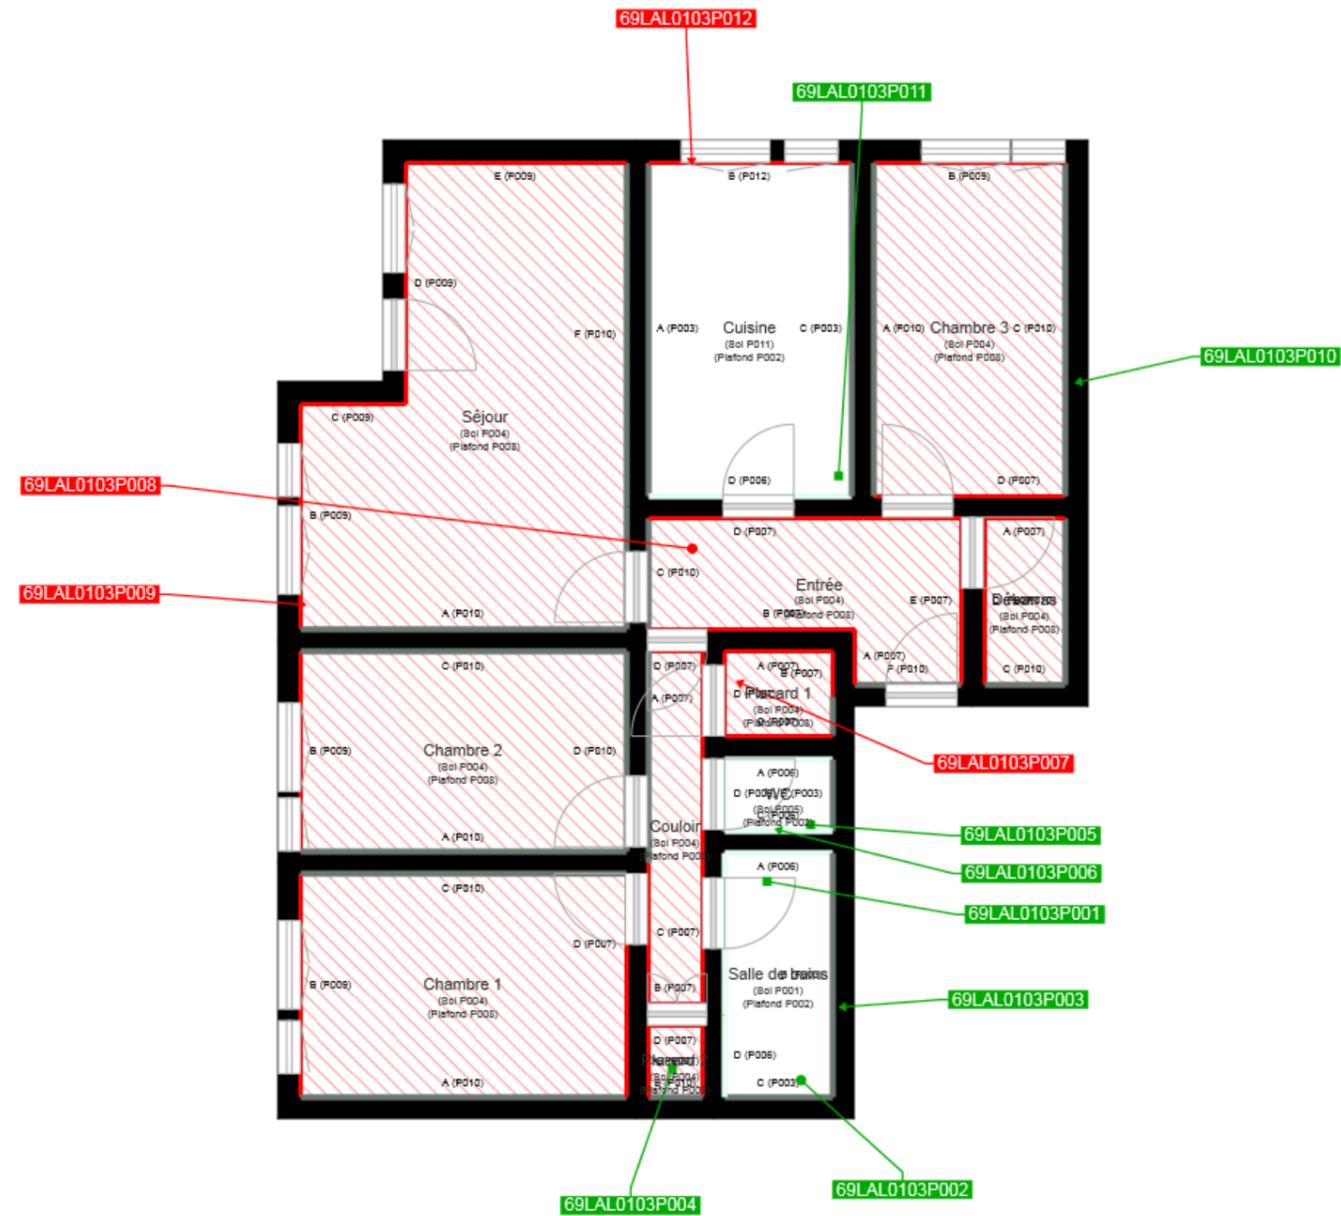
Débarras		Enduit béton	Enduit plâtreux blanc en vrac + peinture non séparable	Plafond	69LAL0103P008	ZSO	BON ETAT	Amiante détecté (Chrysotile)
