Rapport de mission de repérage des matériaux et produits contenant de l'amiante avant réalisation de travaux

Référence : RAAT_69LAG0203

Adresse : 15 SQUARE DU GERFAUT

77420 CHAMPS-SUR-MARNE

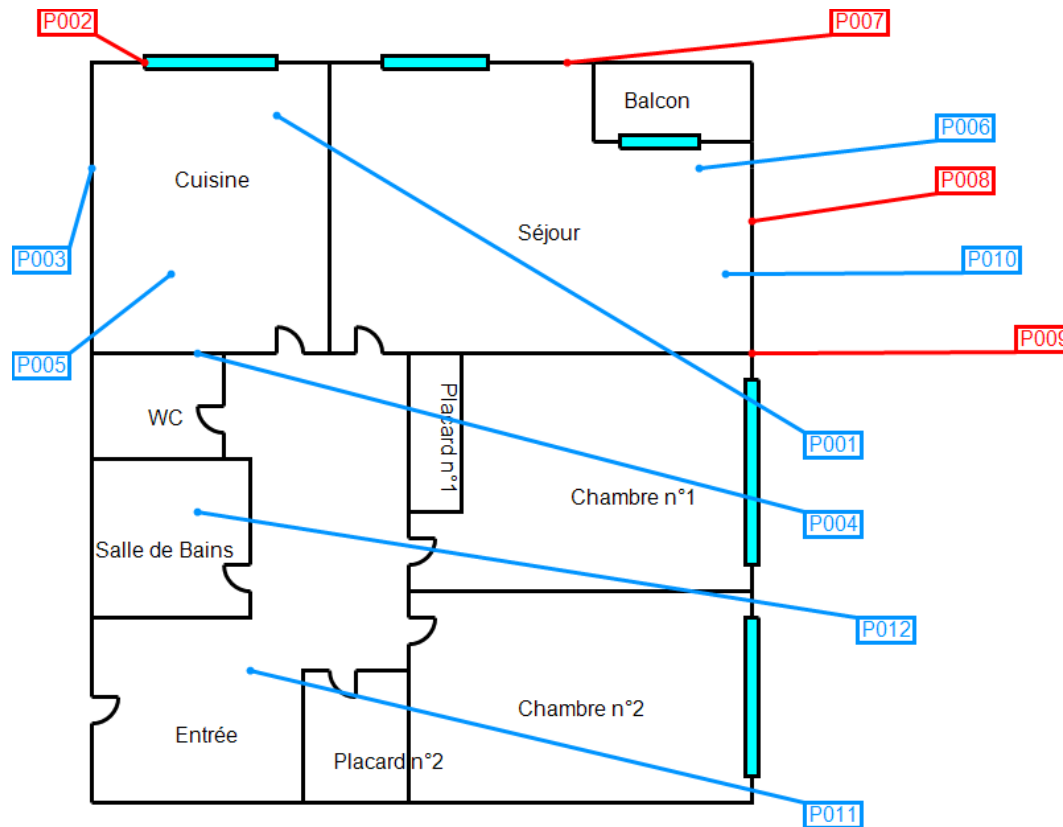
Planche de repérage

Client :	HABITAT 77 OPH DE SEINE ET	Titre :	Localisation prélèvements	
N° dossier :	RAAT_69LAG0203	Adresse :	Bâtiment 15 SQUARE DU GERFAUT 77420 CHAMPS-SUR-MARNE	
N° planche :	1/2			Version : 0
Type :	Croquis			
Date :	24/08/2021	Localisation / Bâtiment :		
Intervenant :	MARTIN Olivier	Niveau :		
Origine du plan :	Cabinet de diagnostics	Commentaire :

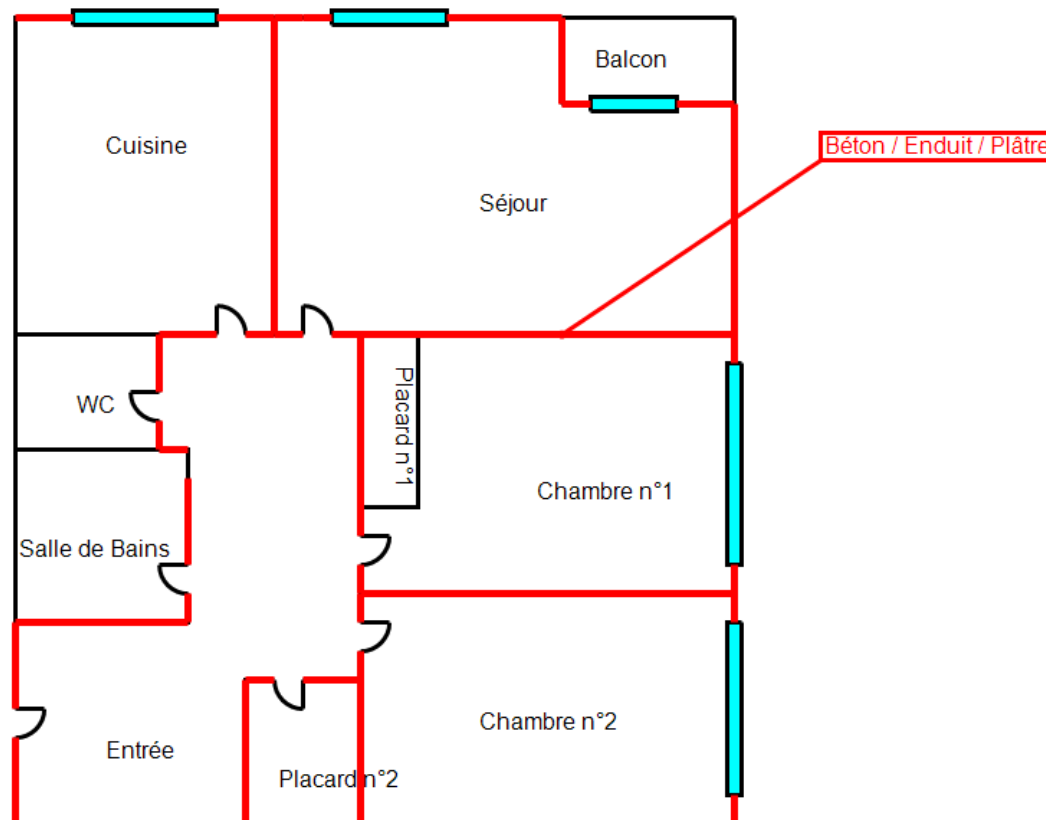
Planche de repérage

Enduit peinture mur

Client :	HABITAT 77 OPH DE SEINE ET	Titre :	Localisation amiante
N° dossier :	RAAT_69LAG0203	Adresse :	Bâtiment 15 SQUARE DU GERFAUT 77420 CHAMPS-SUR-MARNE
N° planche :	2/2		
Type :	Croquis		
Date :	24/08/2021	Localisation / Bâtiment :	
Intervenant :	MARTIN Olivier	Niveau :	
Origine du plan :	Cabinet de diagnostics	Commentaire :
