## Rapport de mission de repérage des matériaux et produits contenant de l'amiante avant réalisation de travaux

Référence : RAAT\_69LAN0401

Adresse : 29 Square De Diane

77186 NOISIEL

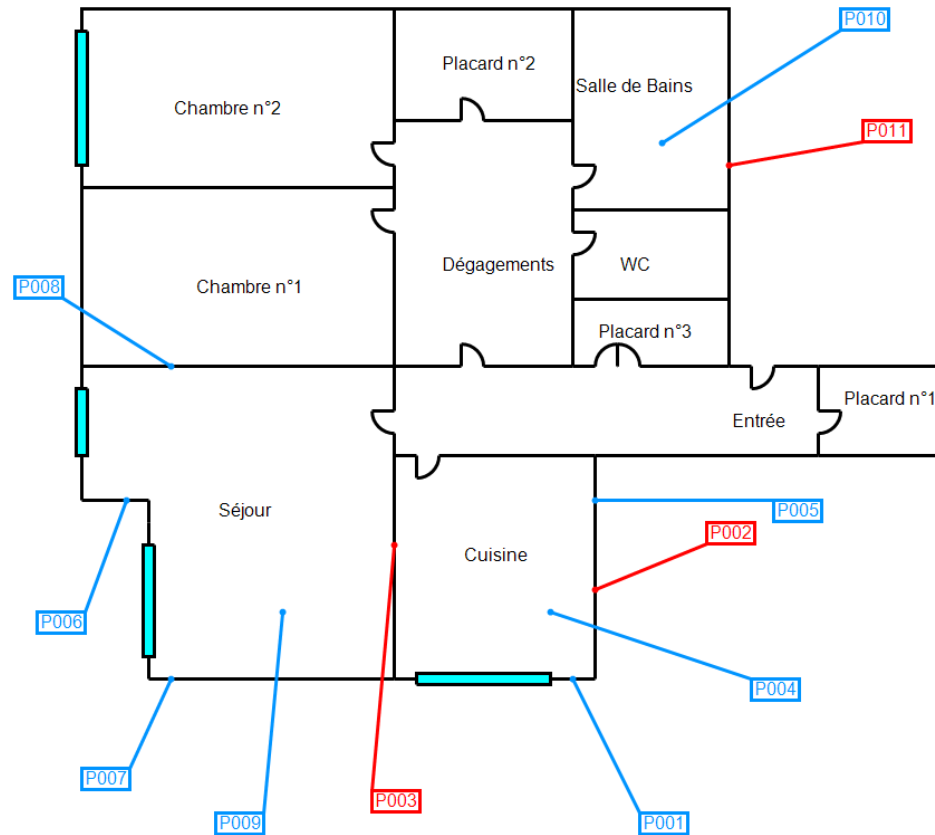
## Planche de repérage

Cliant :	HABITAT 77 OPH DE SEINE ET	Titre :	Localiation prélèvement	
N° dossier :	RAAT_69LAN0401	Adresse :	Bâtiment 29 Square De Diane 77186 NOISIEL	
N° planche :	1/3			Version : 0
Type :	Croquis			
Date :	13/08/2021	Localisation / Bâtiment :		
Interveant :	MARTIN Olivier	Niveau :		
Origine du plan :	Cabinet de diagnostics	Commentaire :

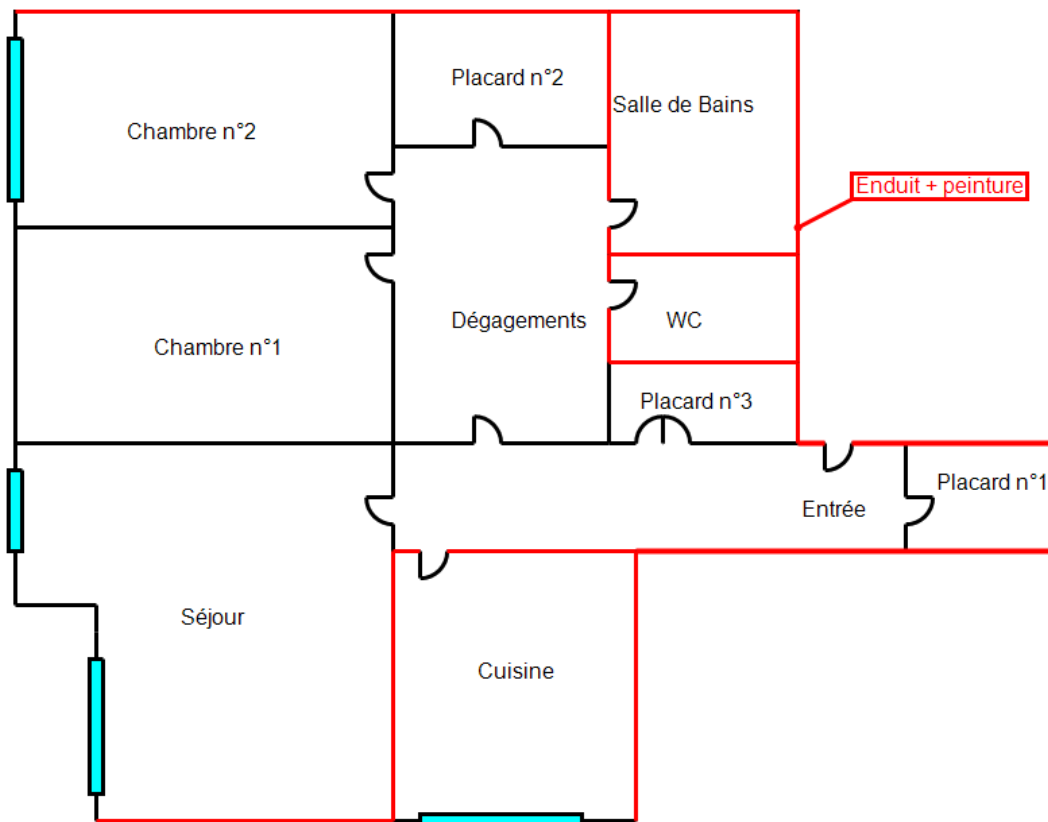
### Planche de repérage

Client :	HABITAT 77 OPH DE SEINE ET	Titre :	Localisation amiante
N° dossier :	RAAT_69LAN0401	Adresse :	Bâtiment 29 Square De Diane 77186 NOISIEL
N° planche :	2/3		
Type :	Croquis	Localisation / Bâtiment :	
Date :	13/08/2021	Niveau :	
Intervenant :	MARTIN Olivier	Commentaire :	
Origine du plan :	Cabinet de diagnostics

Amiante

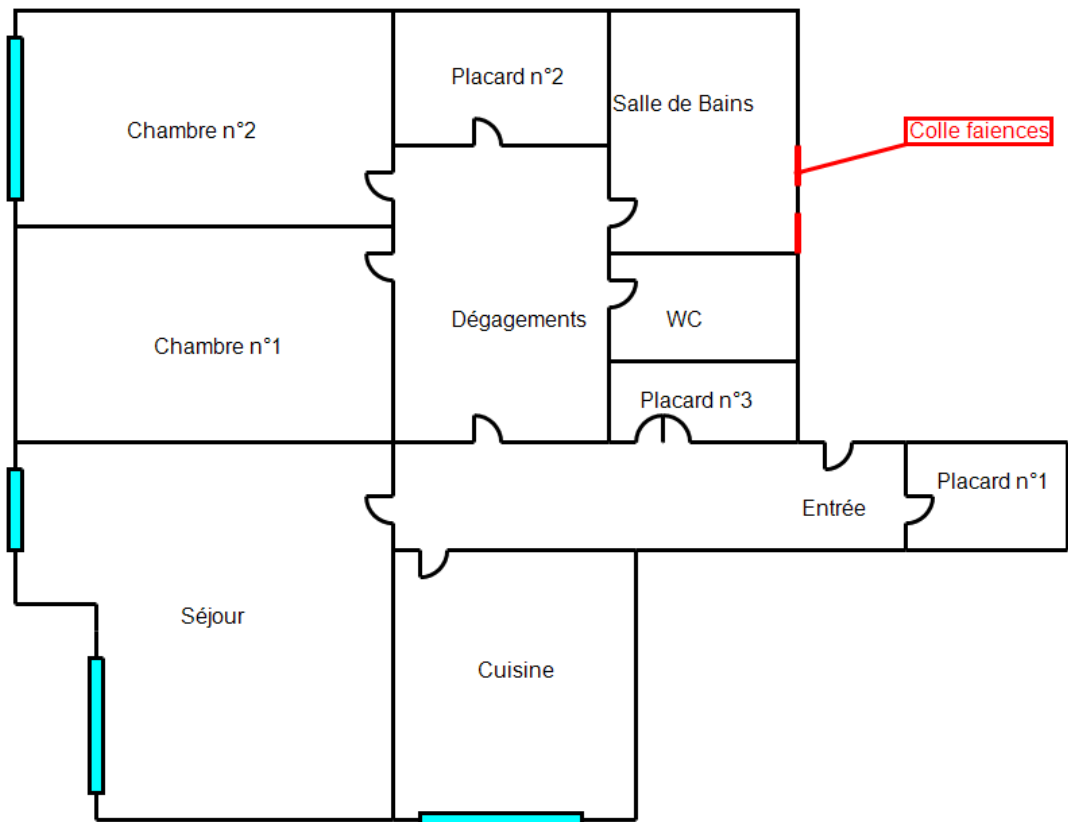
## Planche de repérage

Client :	HABITAT 77 OPH DE SEINE ET	Titre :	Localisation amiante
N° dossier :	RAAT_69LAN0401	Adresse :	Bâtiment 29 Square De Diane 77186 NOISIEL
N° planche :	3/3		
Type :	Croquis		
Date :	13/08/2021	Localisation / Bâtiment :	
Intervenant :	MARTIN Olivier	Niveau :	
Origine du plan :	Cabinet de diagnostics	Commentaire :
