Rapport de mission de repérage des matériaux et produits contenant de l'amiante avant réalisation de travaux

17 SQUARE DU VENEUR

77420 CHAMPS SUR MARNE

| RAPPORT N° : | ASC_17_VENEUR | Laboratoire d'Analyses : | ITGA |

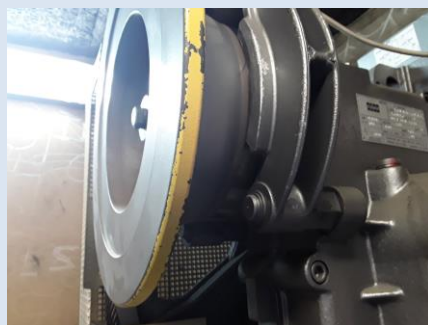
| PRELEVEMENT : ASC_17_VENEURP002 | | | |

| PRELEVEMENT : ASC_17_VENEURP001 | | | |
|---|---|---|---|
| Frein | | Amiante non détecté | |

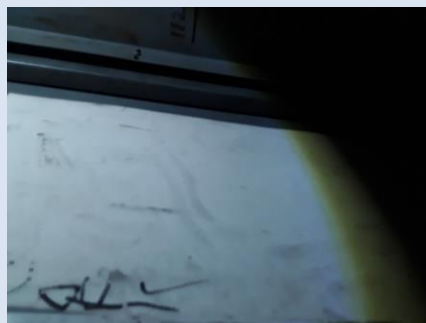
| PRELEVEMENT : ASC_17_VENEUR004 | | | |

| PRELEVEMENT : ASC_17_VENEUR003 | | | |
|---|---|---|---|
| Porte d'ascenseur | | Amiante non détecté | |

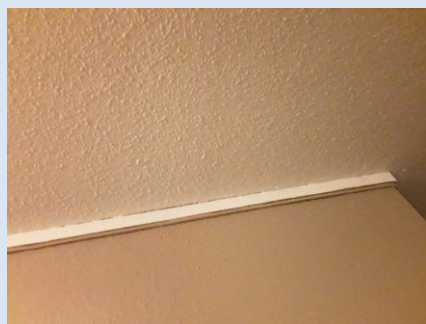
| PRELEVEMENT : ASC_17_VENEUR005 | | | |

| PRELEVEMENT : ASC_17_VENEUR004 | | | |
|---|---|---|---|
| Plafond | | Amiante non détecté | |

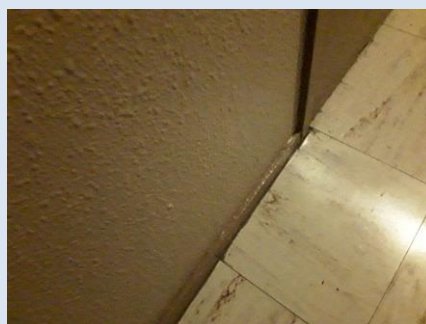
| PRELEVEMENT : ASC_17_VENEUR006 | | | |

| PRELEVEMENT : ASC_17_VENEUR005 | | | |
|---|--|---|---|
| Mur D | | Amiante non détecté | |

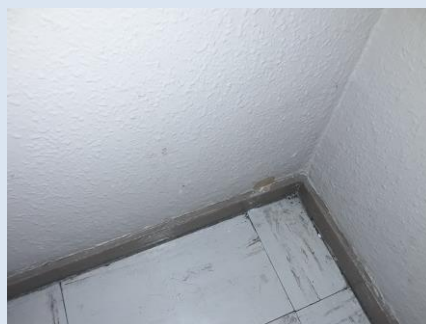
| PRELEVEMENT : ASC_17_VENEUR007 | | | |

| PRELEVEMENT : ASC_17_VENEUR006 | | | |
|---|--|---|---|
| Mur P | | Amiante non détecté | |

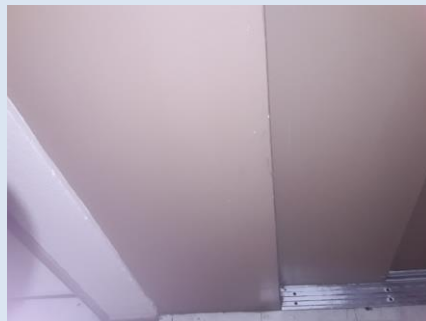
| PRELEVEMENT : ASC_17_VENEUR009 | | | |

| PRELEVEMENT : ASC_17_VENEUR008 | | | |
|---|---|---|---|
| Porte d'ascenseur | | Amiante non détecté | |

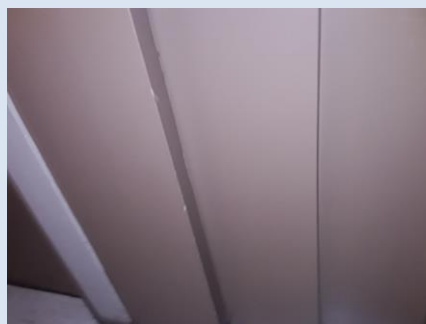
PRELEVEMENT : ASC_17_VENEURP010

| PRELEVEMENT : ASC_17_VENEUR009 | | | |
|---|---|---|---|
| Porte d'ascenseur | | Amiante non détecté | |

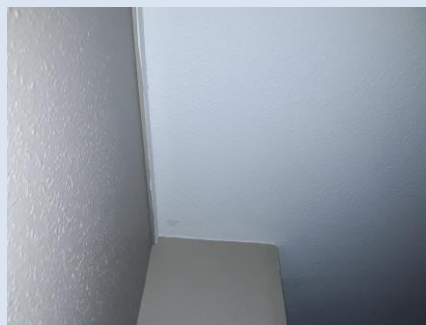
| PRELEVEMENT : ASC_17_VENEUR013 | | | |

| PRELEVEMENT : ASC_17_VENEUR012 | | | |
|---|---|---|---|
| Plafond | | Amiante non détecté | |

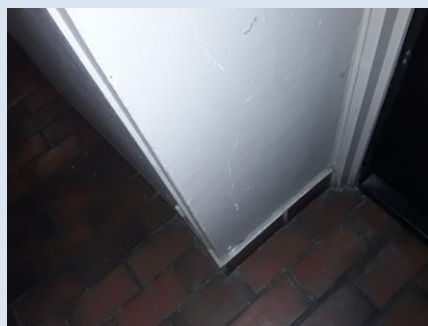
| PRELEVEMENT : ASC_17_VENEUR016 | | | |

| PRELEVEMENT : ASC_17_VENEURP015 | | | |
|---|---|---|---|
| Mur P | | Amiante non détecté | |

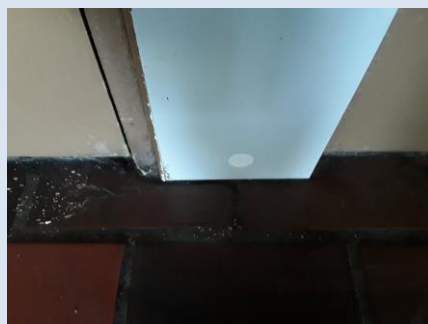
| PRELEVEMENT : ASC_17_VENEURP018 | | | |

| PRELEVEMENT : ASC_17_VENEUR018 | | | |
|---|---|---|---|
| Mur D | | Fr1:Amiante non détecté | |

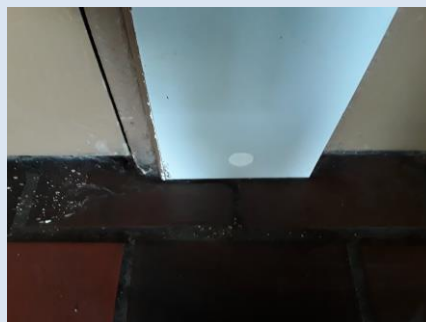
| PRELEVEMENT : ASC_17_VENEURP019 | | | |

| PRELEVEMENT : ASC_17_VENEURP018 | | | |
|---|--|---|---|
| Mur D | | Fr2:Amiante non détecté | |

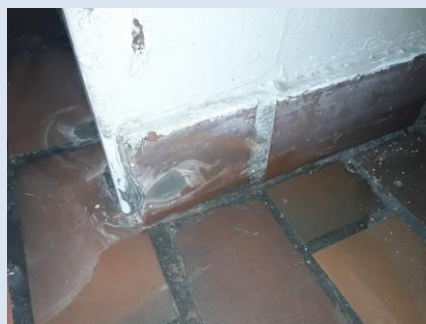
PRELEVEMENT : ASC_17_VENEURP019

| PRELEVEMENT : ASC_17_VENEURP019 | | | |
|---|---|---|---|
| Mur E | | Fr1:Amiante non détecté | |

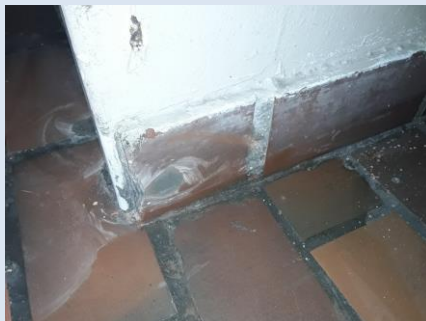
PRELEVEMENT : ASC_17_VENEURP020

| NOM DU CLIENT | NUMERO DU DOSSIER | PIECE OU LOCAL | |
|---|---|---|---|
| Mur E | | Fr2:Amiante non détecté | |

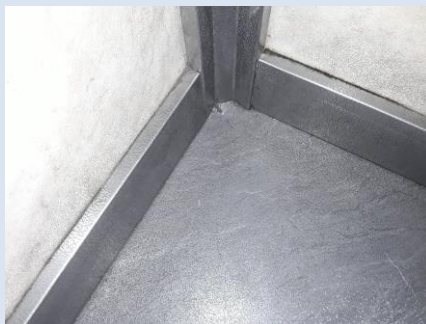
| NOM DU CLIENT | NUMERO DU DOSSIER | PIECE OU LOCAL | |
|---|--|---|---|
| Sol | | Amiante non détecté | |
