## Rapport de mission de repérage des matériaux et produits contenant de l'amiante avant réalisation de travaux

77420 CHAMPS SUR MARNE

RAPPORT N° :	CHAMPS SUR MARNE - 15 SQARE DU GERFAUT	Laboratoire d'Analyses :	ITGA
Repérage réalisé le :	12/12/2017	Adresse laboratoire :	3 RUE ARMAND HERPIN LACROIX - CS 46537 35065 RENNES CEDEX
Accompagnateur :		Numéro d'accréditation :	1-5967
Par :	Mickaël JULIEN	Organisme d'assurance professionnelle :	ALLIANZ
N° certificat :	CPDI 4129	Adresse assurance :	Direction Opérations Entreprises 5C Esplanade Charles de Gaulle 33081 BORDEAUX CEDEX
Date d'obtention :	01/01/2017	N° de contrat d'assurance :	55897385
Organisme certificateur	I.CERT Parc Edonia - Bâtiment G - Rue de la Terre Victoria - 35760 SAINT-GREGOIRE	Date de validité :	31/12/2017

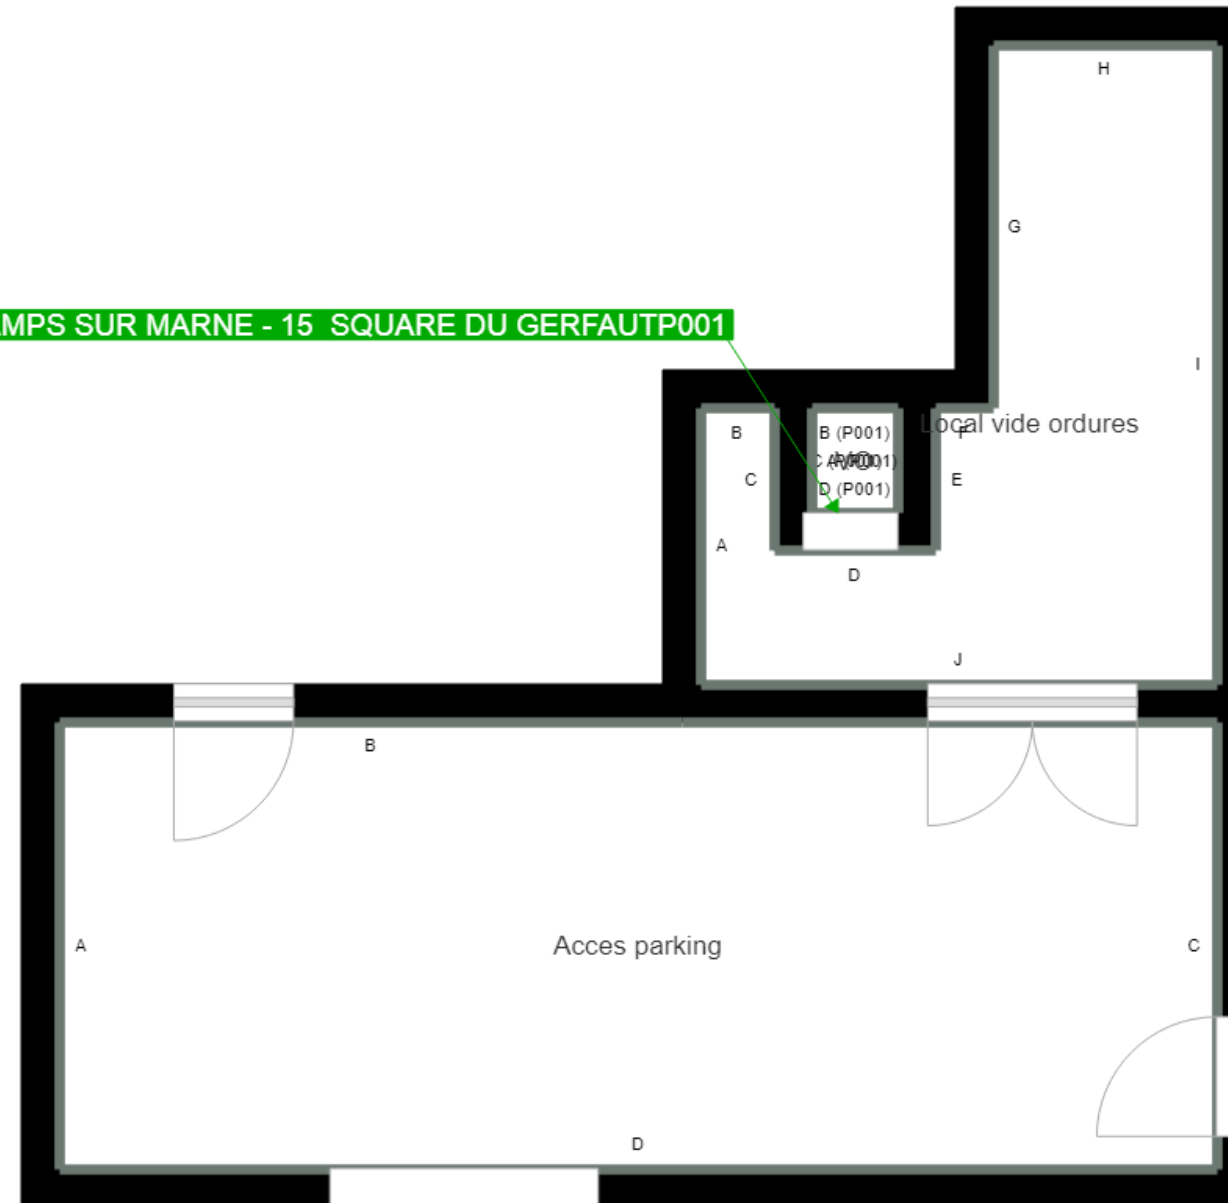
CHAMPS SUR MARNE - 15 SQUARE DU GERFAUTP001

PIECE	ETAGE	ELEMENTS	DESCRIPTIF LABORATOIRE	Echantillon	REPERAGE	ETAT	RESULTAT	METHODE
			séparable					
Locaux vide-ordures		Enduit béton	Enduit plâtreux blanc en vrac + peintures multiples non séparable	CHAMPS SUR MARNE - 15 SQUARE DU GERFAUTP002	Mur B	BON ETAT	Amiante non détecté	RESULTAT ANALYSE
Locaux vide-ordures		Peinture	Peinture en vrac	CHAMPS SUR MARNE - 15 SQUARE DU GERFAUTP003	Vide-ordures	DEGRADATION PARTIELLE	Amiante non détecté	RESULTAT ANALYSE
Locaux vide-ordures		Joint d'assemblage	Mousse noire + peinture non séparable	CHAMPS SUR MARNE - 15 SQUARE DU GERFAUTP004	Vide-ordures	BON ETAT	Amiante non détecté	RESULTAT ANALYSE
Locaux vide-ordures		Joint	Mousse noire + colle polymère jaune avec poussières non séparable + matériau gris en faible quantité en vrac non séparable	CHAMPS SUR MARNE - 15 SQUARE DU GERFAUTP005	Vide-ordures	DEGRADATION PARTIELLE	Amiante non détecté	RESULTAT ANALYSE
