Rapport de mission de repérage des matériaux et produits contenant de l'amiante avant réalisation de travaux

21 SQUARE SAINT HUBERT

77420 CHAMPS SUR MARNE

RAPPORT N° :	CHAMPS SUR MARNE - 21 SQUARE SAINT HUBERT	Laboratoire d'Analyses :	ITGA
Repérage réalisé le :	12/12/2017	Adresse laboratoire :	3 RUE ARMAND HERPIN LACROIX - CS 46537 35065 RENNES CEDEX
Accompagnateur :		Numéro d'accréditation :	1-5967
Par :	Mickaël JULIEN	Organisme d'assurance professionnelle :	ALLIANZ
N° certificat :	CPDI 4129	Adresse assurance :	Direction Opérations Entreprises 5C Esplanade Charles de Gaulle 33081 BORDEAUX CEDEX
Date d'obtention :	01/01/2017	N° de contrat d'assurance :	55897385
Organisme certificateur	I.CERT Parc Edonia - Bâtiment G - Rue de la Terre Victoria - 35760 SAINT-GREGOIRE	Date de validité :	31/12/2017

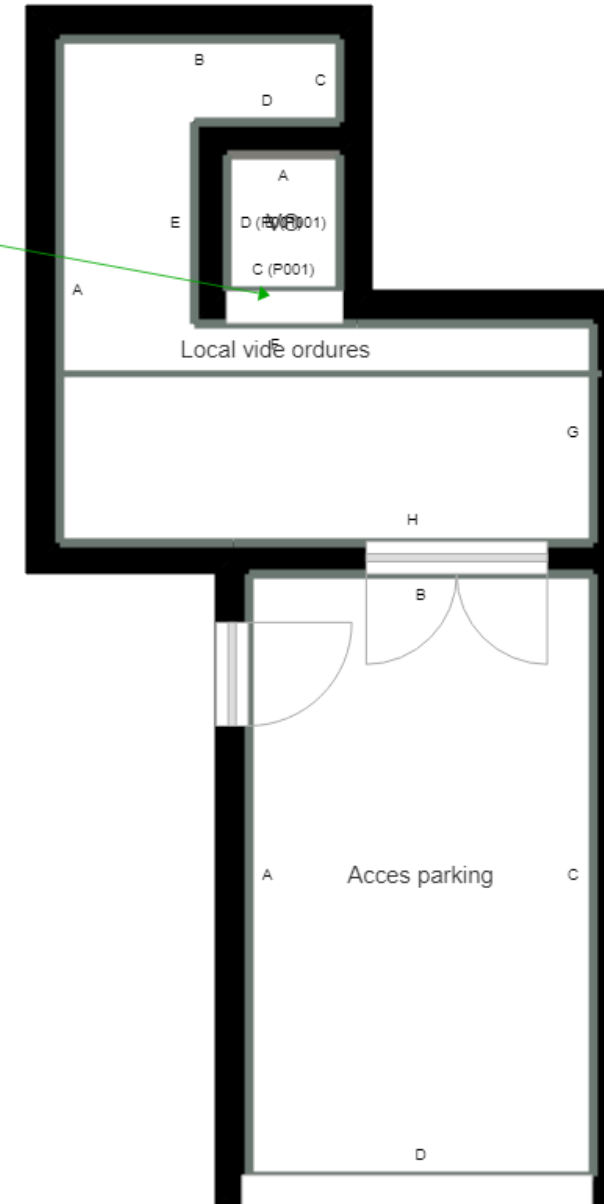
CHAMPS SUR MARNE - 21 SQUARE SAINT HUBERT P001

PIECE	ETAGE	ELEMENTS	DESCRIPTIF LABORATOIRE	Echantillon	REPERAGE	ETAT	RESULTAT	METHODE
Locaux vide-ordures		Enduit	Enduit gris en vrac + peinture non séparable	CHAMPS SUR MARNE - 21 SQUARE SAINT HUBERTP001	Vide-ordures	BON ETAT	Amiante non détecté	RESULTAT ANALYSE
Locaux vide-ordures		Peinture	Peinture en faible quantité en vrac	CHAMPS SUR MARNE - 21 SQUARE SAINT HUBERTP003	Vide-ordures	DEGRADATION PARTIELLE	Amiante non détecté	RESULTAT ANALYSE
Locaux vide-ordures		Joint d'assemblage	Mousse noire + peinture en faible quantité non séparable	CHAMPS SUR MARNE - 21 SQUARE SAINT HUBERTP004	Vide-ordures	BON ETAT	Amiante non détecté	RESULTAT ANALYSE
Locaux vide-ordures		Joint	Mousse noire + colle polymère jaune avec poussières non séparable	CHAMPS SUR MARNE - 21 SQUARE SAINT HUBERTP005	Vide-ordures	BON ETAT	Amiante non détecté	RESULTAT ANALYSE
Locaux vide-ordures		Enduit béton	Enduit plâtreux blanc en vrac + peintures multiples non séparable	CHAMPS SUR MARNE - 21 SQUARE SAINT HUBERTP006	Mur B	BON ETAT	Amiante non détecté	RESULTAT ANALYSE
