## Rapport de mission de repérage des matériaux et produits contenant de l'amiante avant réalisation de travaux

3 square des garennes

77420 CHAMPS SUR MARNE

RAPPORT N° :	CHAMPS SUR MARNE - 3 SQUARE DES GARENNES	Laboratoire d'Analyses :	ITGA
Repérage réalisé le :	12/12/2017	Adresse laboratoire :	3 RUE ARMAND HERPIN LACROIX - CS 46537 35065 RENNES CEDEX
Accompagnateur :		Numéro d'accréditation :	1-5967
Par :	Mickaël JULIEN	Organisme d'assurance professionnelle :	ALLIANZ
N° certificat :	CPDI 4129	Adresse assurance :	Direction Opérations Entreprises 5C Esplanade Charles de Gaulle 33081 BORDEAUX CEDEX
Date d'obtention :	01/01/2017	N° de contrat d'assurance :	55897385
Organisme certificateur	I.CERT Parc Edonia - Bâtiment G - Rue de la Terre Victoria - 35760 SAINT-GREGOIRE	Date de validité :	31/12/2017

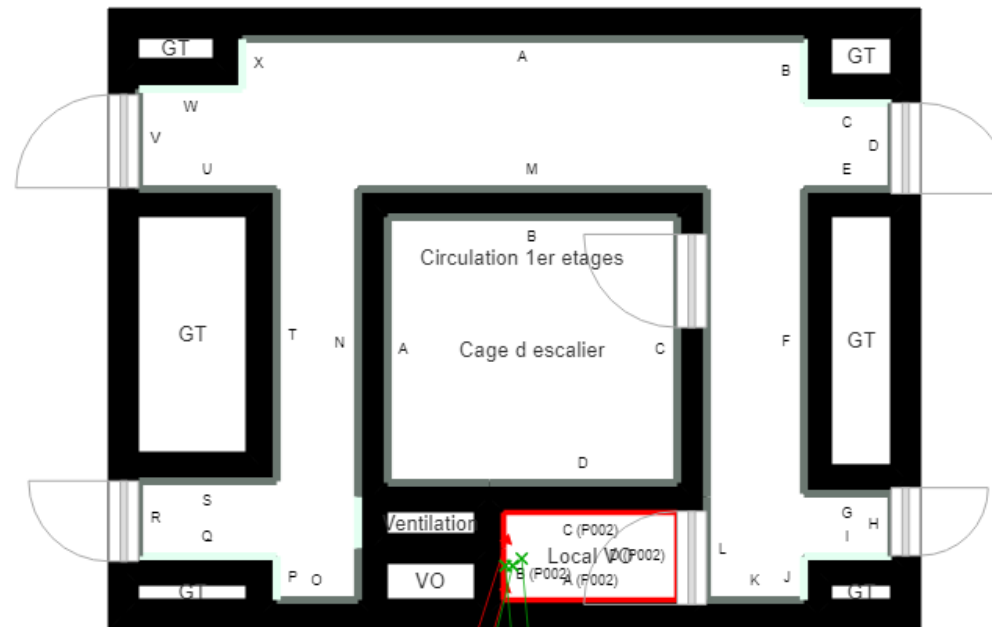
CHAMPS SUR MARNE - 3 SQUARE DES GARENNEP003

CHAMPS SUR MARNE - 3 SQUARE DES GARENNEP002

CHAMPS SUR MARNE - 3 SQUARE DES GARENNEP005

Idem du 1er au 3eme etages

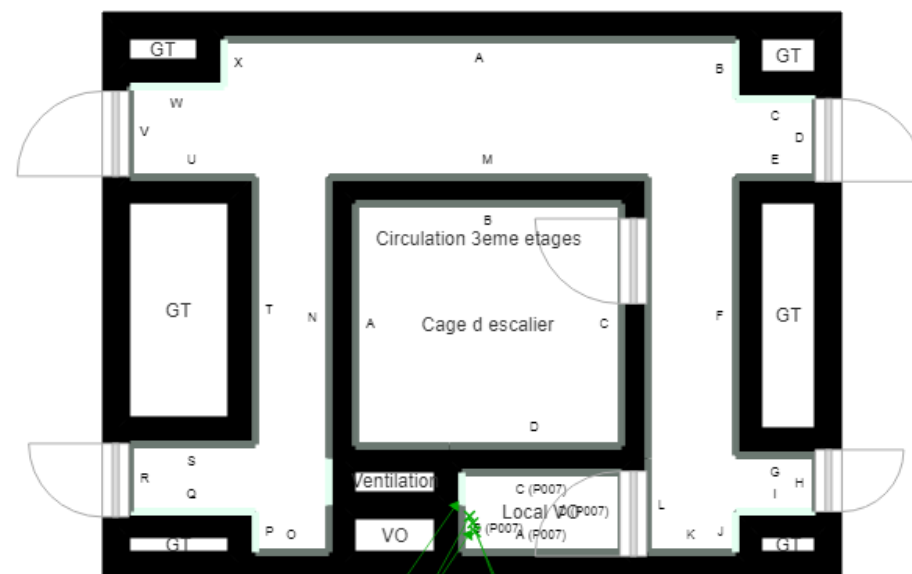
CHAMPS SUR MARNE - 3 SQUARE DES GARENNEP008

CHAMPS SUR MARNE - 3 SQUARE DES GARENNEP007
