**Dossier Technique Amiante**

**Référence : 2016-11-596 FM DAT PK CHAMPS-NOISIEL OPH77**

Bien : **Parking**  
Adresse : **36 square de Diane 77186 NOISIEL  
16 et 18 cours des Deux Parcs  
77420 CHAMPS-SUR-MARNE**  
Numéro de lot : **Sans objet**  
Référence Cadastre : **NC**

## Rapport de mission de repérage des matériaux et produits contenant de l'amiante à intégrer au dossier technique «amiante»

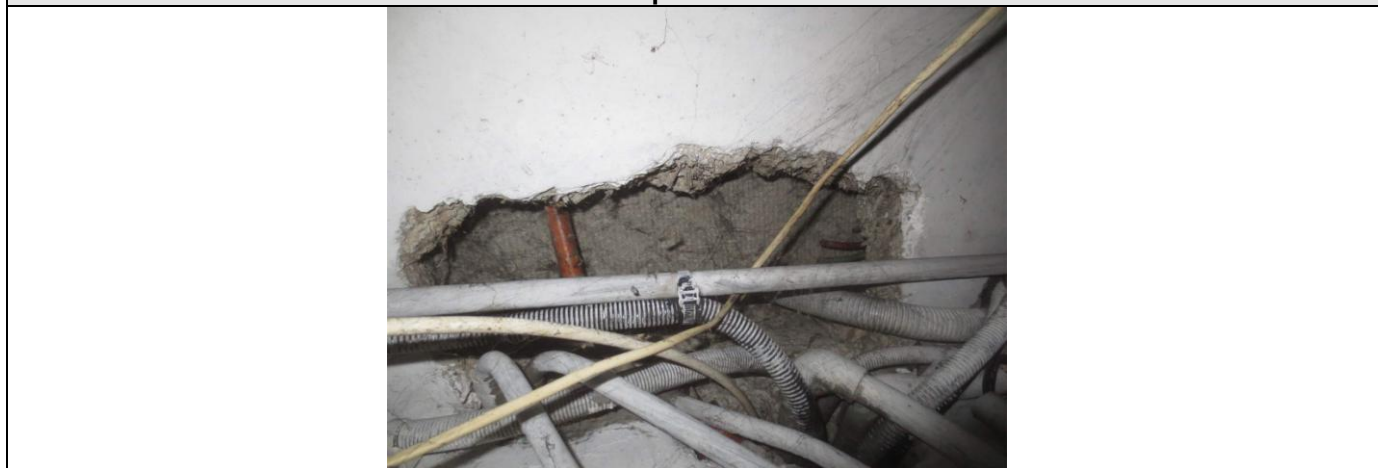
Nom du client	Numéro de dossier	Pièce ou local
OPH 77	2016-11-596 FM DTA PK CHAMPS-NOISIEL OPH77	1er SS - Local Electrique du Bat:23
Matériau	Date de prélèvement	Nom de l'opérateur
Fibro - ciment - Brut		MELOTTE Fabien
Localisation		Résultat
Plaques Planes - Plafond		<b>Présence d'amiante</b>

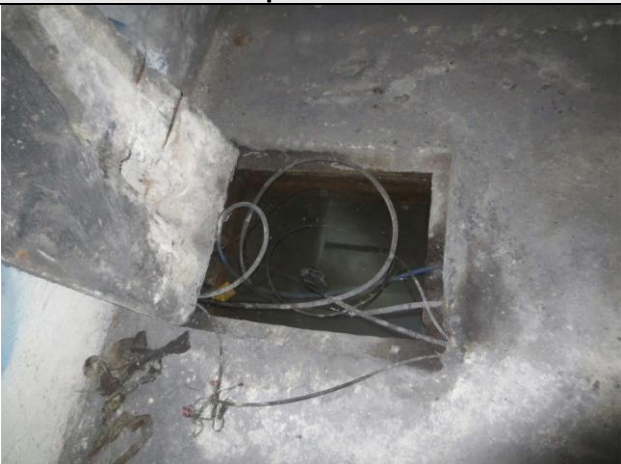
<b>ELEMENT : Trappes et regards</b>		
Nom du client	Numéro de dossier	Pièce ou local
OPH 77	2016-11-596 FM DTA PK CHAMPS-NOISIEL OPH77	2ème SS - Parking 16 des deux parcs
Matériau	Date de prélèvement	Nom de l'opérateur
Fourreaux		MELOTTE Fabien
Localisation		Résultat
Trappes et regards - Sol		Néant
Emplacement

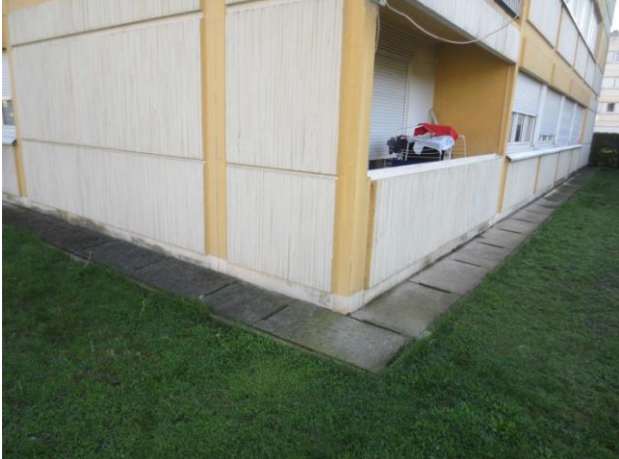
<b>ELEMENT : Abords des Immeubles</b>		
Nom du client	Numéro de dossier	Pièce ou local
OPH 77	2016-11-596 FM DTA PK CHAMPS-NOISIEL OPH77	Extérieur - Terrasse Bat: 36 Sq Diane
Matériau	Date de prélèvement	Nom de l'opérateur
Trappe béton		MELOTTE Fabien
Localisation		Résultat
Abords des Immeubles - Toutes zones		Néant
Emplacement

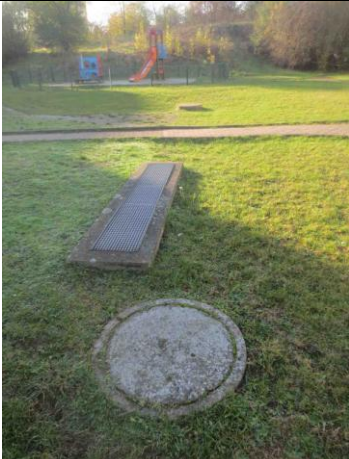
<b>ELEMENT : Réseau d'égouts</b>		
Nom du client	Numéro de dossier	Pièce ou local
OPH 77	2016-11-596 FM DTA PK CHAMPS-NOISIEL OPH77	Extérieur - Terrasse Bat: 36 Sq Diane
Matériau	Date de prélèvement	Nom de l'opérateur
Trappes béton		MELOTTE Fabien
Localisation		Résultat
Réseau d'égouts - Toutes zones		Néant
Emplacement

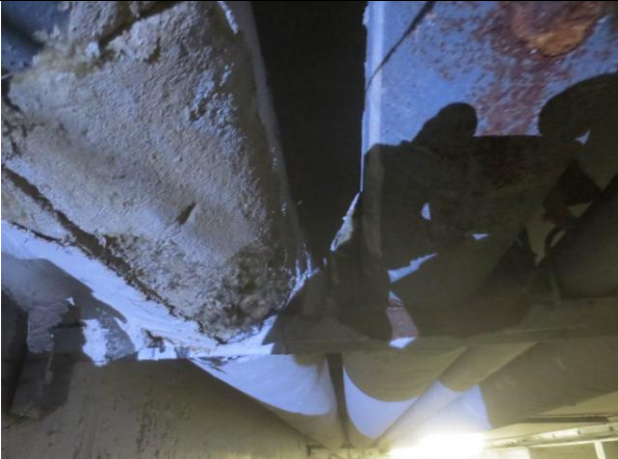
<b>PRELEVEMENT : P004</b>		
Nom du client	Numéro de dossier	Pièce ou local
OPH 77	2016-11-596 FM DTA PK CHAMPS-NOISIEL OPH77	1er SS - Parking du 36 sq DIANE
Matériau	Date de prélèvement	Nom de l'opérateur
Calorifuge - Enveloppe de calorifuge	31/10/2016	MELOTTE Fabien
Localisation		Résultat
Conduit de fluide - Plafond		absence d'amiante
Emplacement

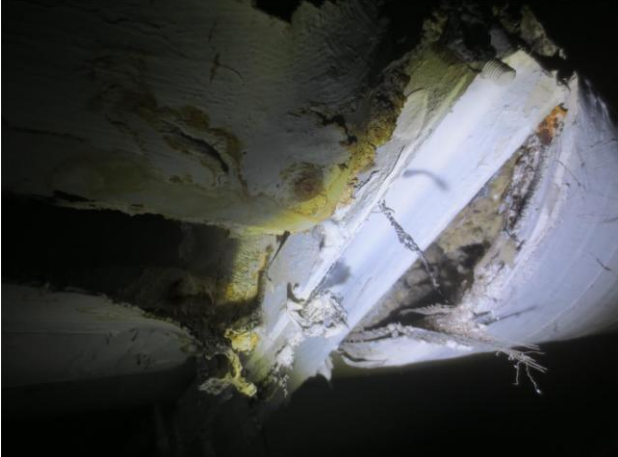
<b>PRELEVEMENT : P005</b>		
Nom du client	Numéro de dossier	Pièce ou local
OPH 77	2016-11-596 FM DTA PK CHAMPS-NOISIEL OPH77	1er SS - Parking du 36 sq DIANE
Matériau	Date de prélèvement	Nom de l'opérateur
Calorifuge - Enveloppe de calorifuge	31/10/2016	MELOTTE Fabien
Localisation		Résultat
Conduit de fluide - Plafond		absence d'amiante
Emplacement

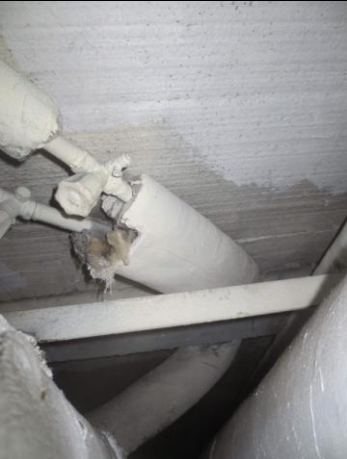
<b>PRELEVEMENT : P006</b>		
Nom du client	Numéro de dossier	Pièce ou local
OPH 77	2016-11-596 FM DTA PK CHAMPS-NOISIEL OPH77	1er SS - Parking du 36 sq DIANE
Matériau	Date de prélèvement	Nom de l'opérateur
Calorifuge - Enveloppe de calorifuge	31/10/2016	MELOTTE Fabien
Localisation		Résultat
Conduit de fluide - Plafond		absence d'amiante
Emplacement

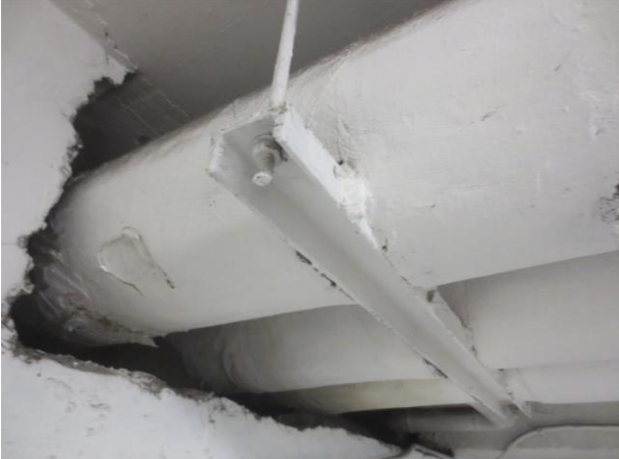
<b>PRELEVEMENT : P008</b>		
Nom du client	Numéro de dossier	Pièce ou local
OPH 77	2016-11-596 FM DTA PK CHAMPS-NOISIEL OPH77	1er SS - Parking du 36 sq DIANE
Matériau	Date de prélèvement	Nom de l'opérateur
Calorifuge - Enveloppe de calorifuge	31/10/2016	MELOTTE Fabien
Localisation		Résultat
Conduit de fluide - Plafond		absence d'amiante
Emplacement

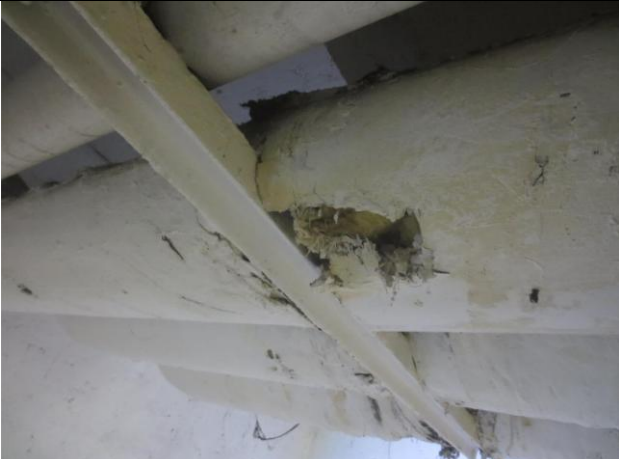
<b>PRELEVEMENT : P009</b>		
Nom du client	Numéro de dossier	Pièce ou local
OPH 77	2016-11-596 FM DTA PK CHAMPS-NOISIEL OPH77	1er SS - Parking du 36 sq DIANE
Matériau	Date de prélèvement	Nom de l'opérateur
Calorifuge - Enveloppe de calorifuge	02/11/2016	MELOTTE Fabien
Localisation		Résultat
Conduit de fluide - Plafond		absence d'amiante
Emplacement

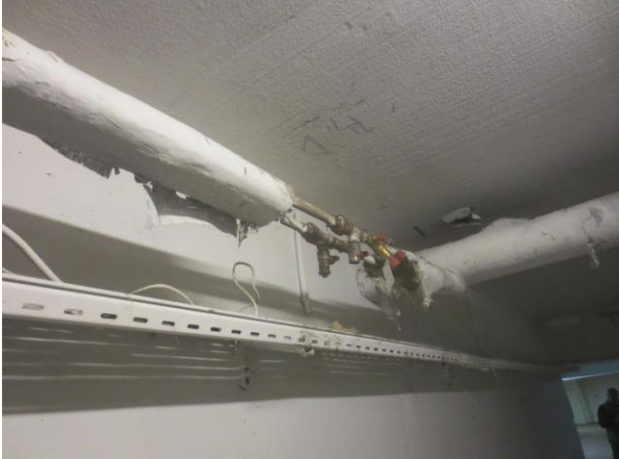
<b>PRELEVEMENT : P010</b>		
Nom du client	Numéro de dossier	Pièce ou local
OPH 77	2016-11-596 FM DTA PK CHAMPS-NOISIEL OPH77	1er SS - Couloir Bat:23
Matériau	Date de prélèvement	Nom de l'opérateur
Calorifuge - Enveloppe de calorifuge	31/10/2016	MELOTTE Fabien
Localisation		Résultat
Conduit de fluide - Plafond		absence d'amiante
Emplacement

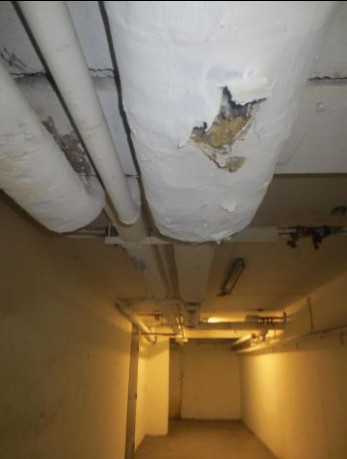
<b>PRELEVEMENT : P011</b>		
Nom du client	Numéro de dossier	Pièce ou local
OPH 77	2016-11-596 FM DTA PK CHAMPS-NOISIEL OPH77	1er SS - Couloir Bat:23
Matériau	Date de prélèvement	Nom de l'opérateur
Calorifuge - Enveloppe de calorifuge	04/11/2016	MELOTTE Fabien
Localisation		Résultat
Conduit de fluide - Plafond		absence d'amiante
Emplacement

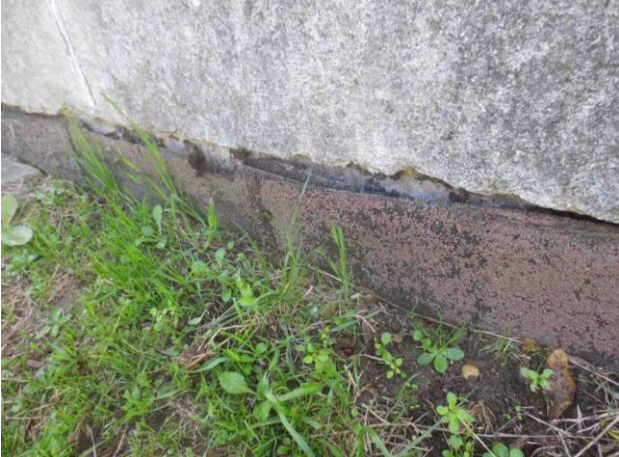
<b>PRELEVEMENT : P015</b>		
Nom du client	Numéro de dossier	Pièce ou local
OPH 77	2016-11-596 FM DTA PK CHAMPS-NOISIEL OPH77	Extérieur - Terrasse Bat:18 des deux parcs
Matériau	Date de prélèvement	Nom de l'opérateur
Béton - Shingle-Bitume	31/10/2016	MELOTTE Fabien
Localisation		Résultat
Acrotère n°1 - Toutes zones Muret		absence d'amiante
Emplacement

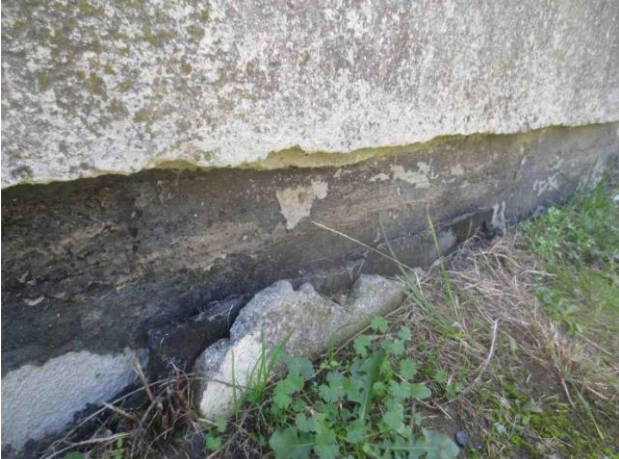
<b>PRELEVEMENT : P016</b>		
Nom du client	Numéro de dossier	Pièce ou local
OPH 77	2016-11-596 FM DTA PK CHAMPS-NOISIEL OPH77	Extérieur - Terrasse Bat: 36 Sq Diane
Matériau	Date de prélèvement	Nom de l'opérateur
Béton - Shingle-Bitume	31/10/2016	MELOTTE Fabien
Localisation		Résultat
Acrotère n°1 - Toutes zones Muret		absence d'amiante
Emplacement

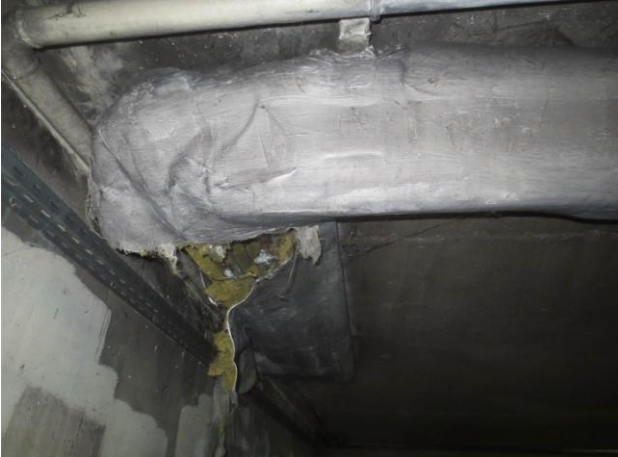
<b>PRELEVEMENT : P020</b>		
Nom du client	Numéro de dossier	Pièce ou local
OPH 77	2016-11-596 FM DTA PK CHAMPS-NOISIEL OPH77	1er SS - Parking 18 des deux parcs
Matériau	Date de prélèvement	Nom de l'opérateur
Calorifuge - Enveloppe de calorifuge	02/11/2016	MELOTTE Fabien
Localisation		Résultat
Conduit de fluide - Plafond		absence d'amiante
Emplacement

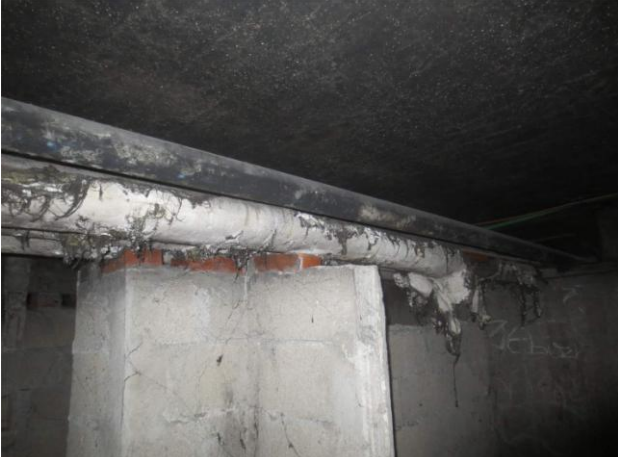
<b>PRELEVEMENT : P024</b>		
Nom du client	Numéro de dossier	Pièce ou local
OPH 77	2016-11-596 FM DTA PK CHAMPS-NOISIEL OPH77	1er SS - Caves parking 18 des deux parcs
Matériau	Date de prélèvement	Nom de l'opérateur
Calorifuge - Enveloppe de calorifuge	02/11/2016	MELOTTE Fabien
Localisation		Résultat
Conduit de fluide - Toutes zones		absence d'amiante
Emplacement

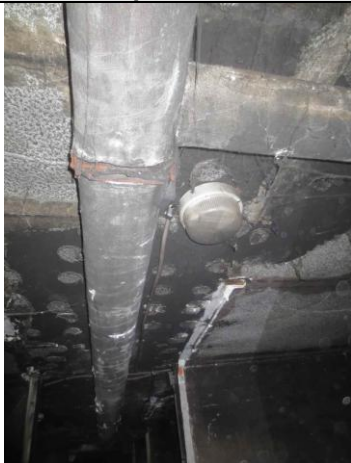
<b>PRELEVEMENT : P028</b>		
Nom du client	Numéro de dossier	Pièce ou local
OPH 77	2016-11-596 FM DTA PK CHAMPS-NOISIEL OPH77	1er SS - Caves Bat:19
Matériau	Date de prélèvement	Nom de l'opérateur
Calorifuge - Enveloppe de calorifuge	04/11/2016	MELOTTE Fabien
Localisation		Résultat
Conduit de fluide - Toutes zones		absence d'amiante
Emplacement

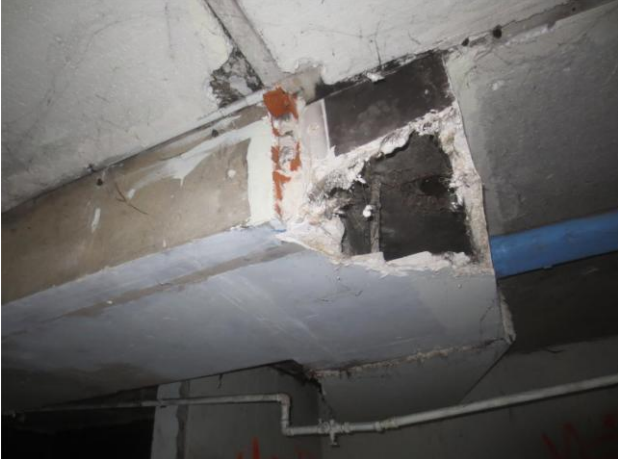
<b>PRELEVEMENT : P038</b>		
Nom du client	Numéro de dossier	Pièce ou local
OPH 77	2016-11-596 FM DTA PK CHAMPS-NOISIEL OPH77	1er SS - Caves Bat:11
Matériau	Date de prélèvement	Nom de l'opérateur
Plâtre - Fibres	02/11/2016	MELOTTE Fabien
Localisation		Résultat
Coffrage - Plafond		absence d'amiante
Emplacement

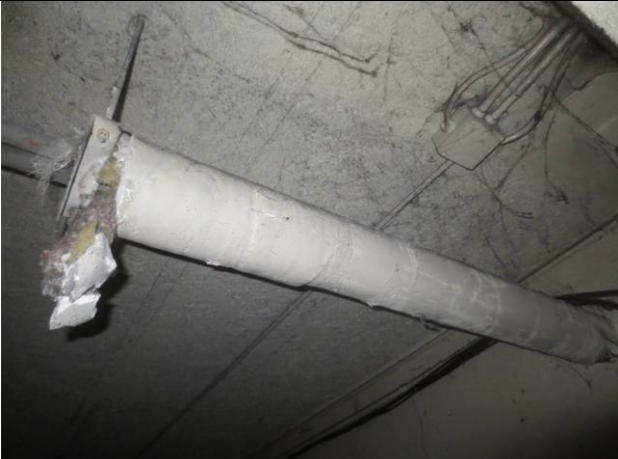
<b>PRELEVEMENT : P042</b>		
Nom du client	Numéro de dossier	Pièce ou local
OPH 77	2016-11-596 FM DTA PK CHAMPS-NOISIEL OPH77	1er SS - Couloir Bat:5
Matériau	Date de prélèvement	Nom de l'opérateur
Calorifuge - Enveloppe de calorifuge	02/11/2016	MELOTTE Fabien
Localisation		Résultat
Conduit de fluide - Plafond		absence d'amiante
Emplacement

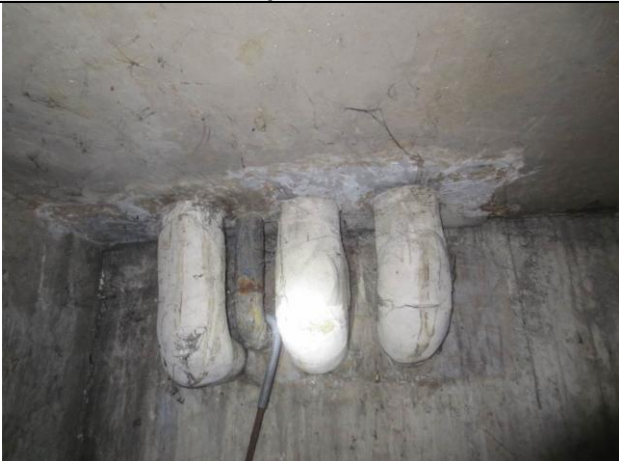
<b>PRELEVEMENT : P057</b>		
Nom du client	Numéro de dossier	Pièce ou local
OPH 77	2016-11-596 FM DTA PK CHAMPS-NOISIEL OPH77	2ème SS - Parking 16 des deux parcs
Matériau	Date de prélèvement	Nom de l'opérateur
Calorifuge - Enveloppe de calorifuge	03/11/2016	MELOTTE Fabien
Localisation		Résultat
Conduit de fluide - Plafond		absence d'amiante
Emplacement

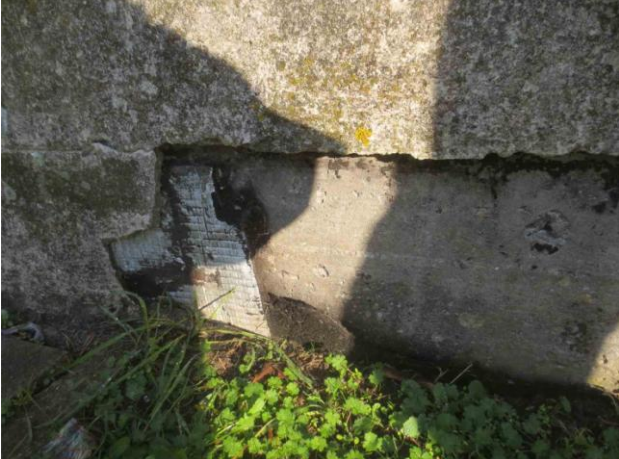
<b>PRELEVEMENT : P063</b>		
Nom du client	Numéro de dossier	Pièce ou local
OPH 77	2016-11-596 FM DTA PK CHAMPS-NOISIEL OPH77	Extérieur - Terrasse Bat: 36 Sq Diane
Matériau	Date de prélèvement	Nom de l'opérateur
Béton - Shingle-Bitume	08/11/2016	MELOTTE Fabien
Localisation		Résultat
Acrotère 2 - Toutes zones		absence d'amiante
Emplacement

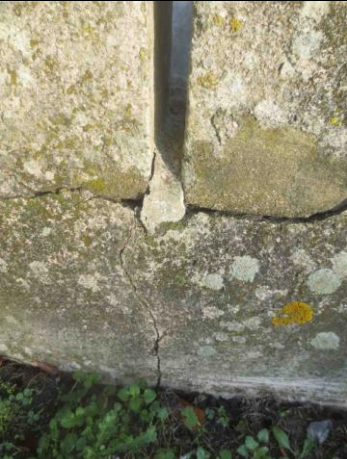
<b>PRELEVEMENT : P064</b>		
Nom du client	Numéro de dossier	Pièce ou local
OPH 77	2016-11-596 FM DTA PK CHAMPS-NOISIEL OPH77	Extérieur - Terrasse Bat: 36 Sq Diane
Matériau	Date de prélèvement	Nom de l'opérateur
Joint de dilatation - Souple	08/11/2016	MELOTTE Fabien
Localisation		Résultat
Muret - Toutes zones		absence d'amiante
Emplacement

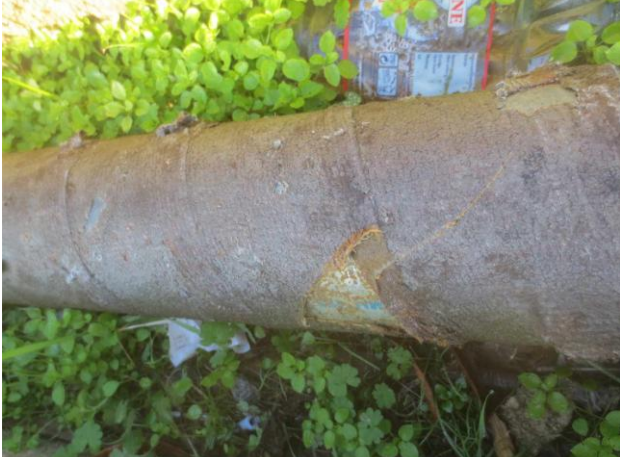
<b>PRELEVEMENT : P066</b>		
Nom du client	Numéro de dossier	Pièce ou local
OPH 77	2016-11-596 FM DTA PK CHAMPS-NOISIEL OPH77	Extérieur - Terrasse Bat: 36 Sq Diane
Matériau	Date de prélèvement	Nom de l'opérateur
Calorifuge - Enveloppe de bande	08/11/2016	MELOTTE Fabien
Localisation		Résultat
Conduit de fluide - Toutes zones		absence d'amiante
Emplacement

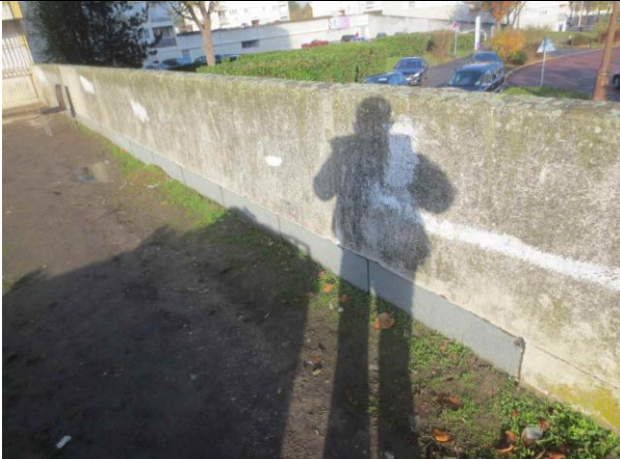
<b>PRELEVEMENT : P067</b>		
Nom du client	Numéro de dossier	Pièce ou local
OPH 77	2016-11-596 FM DTA PK CHAMPS-NOISIEL OPH77	Extérieur - Terrasse Bat: 36 Sq Diane
Matériau	Date de prélèvement	Nom de l'opérateur
Béton - Shingle-Bitume	08/11/2016	MELOTTE Fabien
Localisation		Résultat
Acrotère 3 - Toutes zones		absence d'amiante
Emplacement

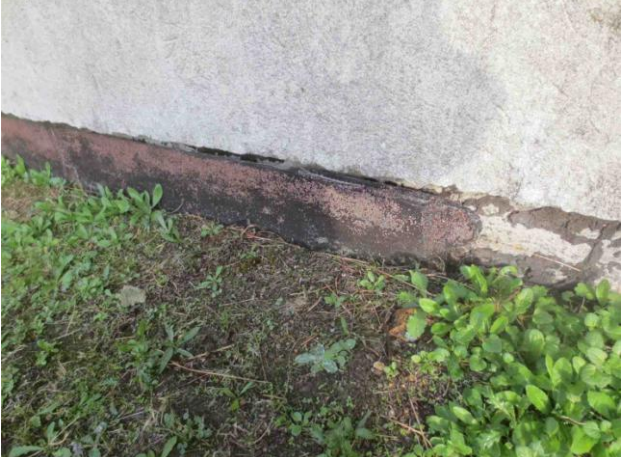
<b>PRELEVEMENT : P069</b>		
Nom du client	Numéro de dossier	Pièce ou local
OPH 77	2016-11-596 FM DTA PK CHAMPS-NOISIEL OPH77	Extérieur - Terrasse Bat:18 des deux parcs
Matériau	Date de prélèvement	Nom de l'opérateur
Béton - Shingle-Bitume	08/11/2016	MELOTTE Fabien
Localisation	Résultat	
Acrotère 2 - Toutes zones	absence d'amiante	
Emplacement

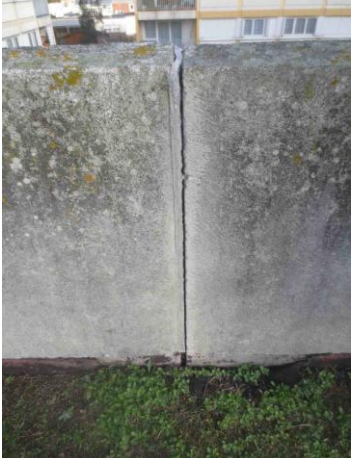
<b>PRELEVEMENT : P071</b>		
Nom du client	Numéro de dossier	Pièce ou local
OPH 77	2016-11-596 FM DTA PK CHAMPS-NOISIEL OPH77	Extérieur - Terrasse Bat:18 des deux parcs
Matériau	Date de prélèvement	Nom de l'opérateur
Joint de dilatation - Souple	08/11/2016	MELOTTE Fabien
Localisation	Résultat	
Muret - Toutes zones	absence d'amiante	
Emplacement

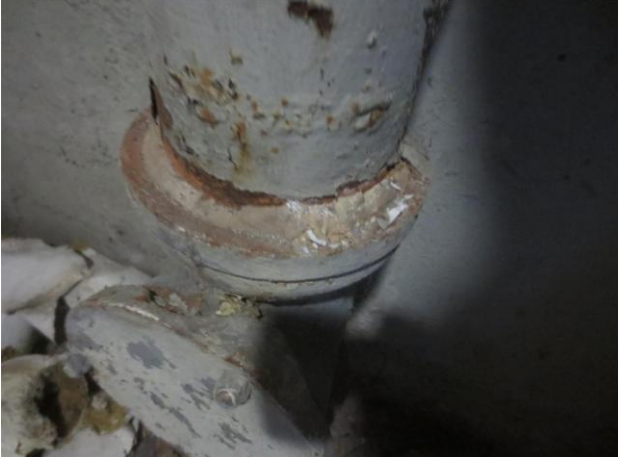
<b>PRELEVEMENT : P077</b>		
Nom du client	Numéro de dossier	Pièce ou local
OPH 77	2016-11-596 FM DTA PK CHAMPS-NOISIEL OPH77	1er SS - Caves Bat:31
Matériau	Date de prélèvement	Nom de l'opérateur
Joint de descente d'eau - Joint	08/11/2016	MELOTTE Fabien
Localisation		Résultat
Conduit de fluide - Toutes zones		absence d'amiante
Emplacement

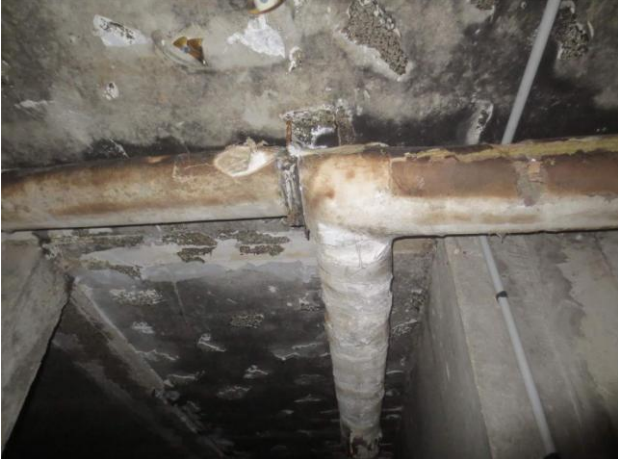
<b>PRELEVEMENT : P082</b>		
Nom du client	Numéro de dossier	Pièce ou local
OPH 77	2016-11-596 FM DTA PK CHAMPS-NOISIEL OPH77	1er SS - Caves Bat:31
Matériau	Date de prélèvement	Nom de l'opérateur
Calorifuge - Enveloppe de calorifuge	08/11/2016	MELOTTE Fabien
Localisation		Résultat
Conduit de fluide - Plafond		absence d'amiante
Emplacement

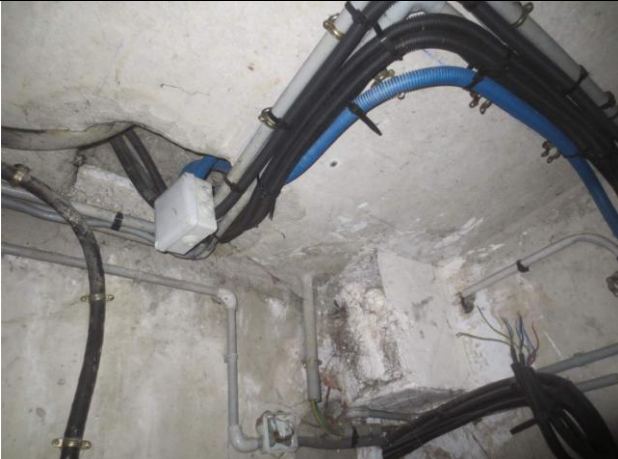
<b>PRELEVEMENT : P085</b>		
Nom du client	Numéro de dossier	Pièce ou local
OPH 77	2016-11-596 FM DTA PK CHAMPS-NOISIEL OPH77	1er SS - Local Electrique du Bat:23
Matériau	Date de prélèvement	Nom de l'opérateur
Plâtre - Fibres	08/11/2016	MELOTTE Fabien
Localisation		Résultat
Coffre horizontal - Murs		absence d'amiante
Emplacement

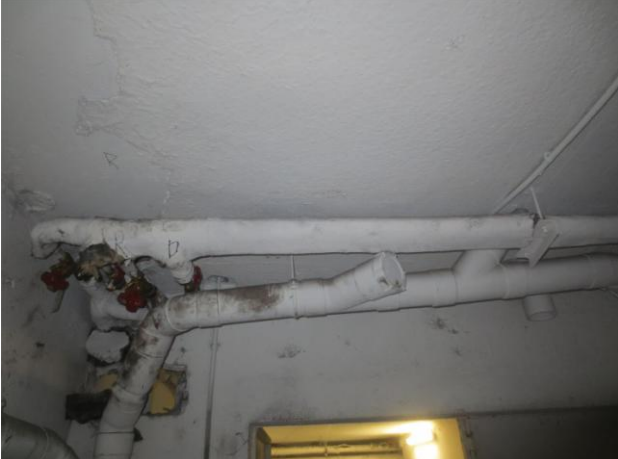
<b>PRELEVEMENT : P089</b>		
<b>Nom du client</b>	<b>Numéro de dossier</b>	<b>Pièce ou local</b>
OPH 77	2016-11-596 FM DTA PK CHAMPS-NOISIEL OPH77	1er SS - Local Poubelles du Bat:25
<b>Matériau</b>	<b>Date de prélèvement</b>	<b>Nom de l'opérateur</b>
Calorifuge - Enveloppe de calorifuge	08/11/2016	MELOTTE Fabien
<b>Localisation</b>		<b>Résultat</b>
Conduit de fluide - Plafond		absence d'amiante
<b>Emplacement</b>
