Rapport de mission de repérage des matériaux et produits contenant de l'amiante avant réalisation de travaux

17 SQUARE DU VENEUR

77420 CHAMPS SUR MARNE

RAPPORT N° :	69_H000	Laboratoire d'Analyses :	ITGA
Repérage réalisé le :	16/04/2018	Adresse laboratoire :	3 RUE ARMAND HERPIN LACROIX - CS 46537 35065 RENNES CEDEX
Accompagnateur :		Numéro d'accréditation :	1-5967
Par :	Samuel DUBOS	Organisme d'assurance professionnelle :	AXA France
N° certificat :	CPDI 4697	Adresse assurance :	313 Terrasses de l'Arche 92727 NANTERRE CEDEX
Date d'obtention :	27/01/2018	N° de contrat d'assurance :	10063271004
Organisme certificateur	I.Cert Parc EDONIA - Bâtiment G - Rue de la Terre Victoria - 35760 SAINT GREGOIRE	Date de validité :	31/12/2018

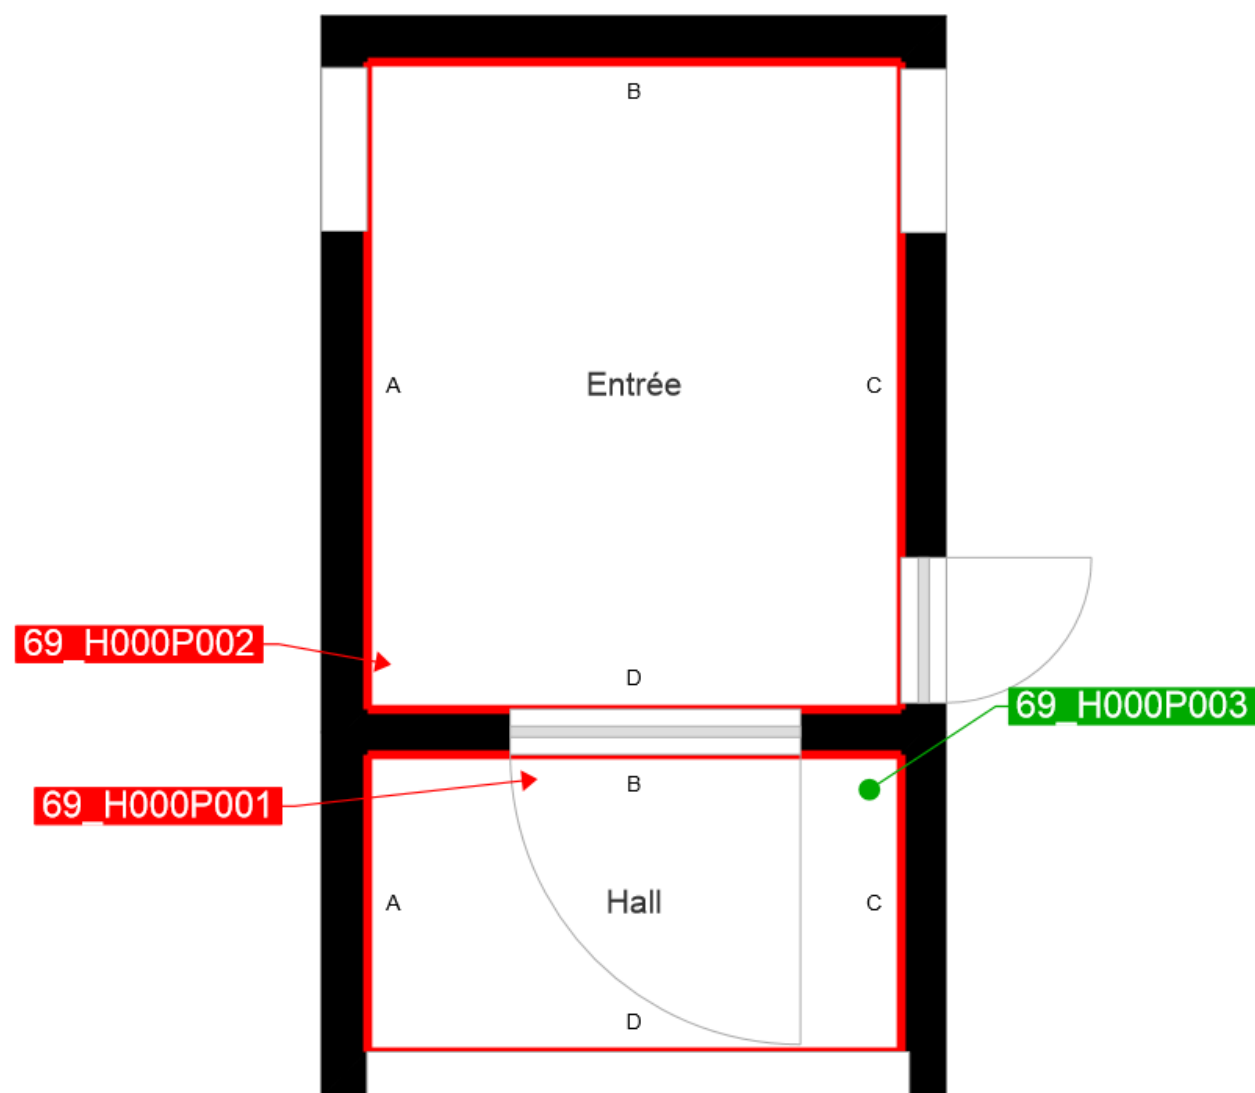
PIECE	ETAGE	ELEMENTS	DESCRIPTIF LABORATOIRE	REPERAGE	Echantillon	METHODE	ETAT	RESULTAT
Hall		Enduit / Peinture béton	Enduit plâtreux blanc en vrac + matériau gris en vrac non séparable + peintures multiples non séparable	Mur B	69_H000P001	RESULTAT ANALYSE	BON ETAT	Amiante détecté (Chrysotile)
Entrée		Enduit / Peinture béton	Enduit plâtreux blanc en vrac + matériau gris en vrac non séparable + peinture non séparable	Mur A	69_H000P002	RESULTAT ANALYSE	BON ETAT	Amiante détecté (Chrysotile)
Hall		Enduit / Peinture béton	Enduit plâtreux blanc en vrac + matériau gris en vrac non séparable + peintures multiples non séparable	Mur A	69_H000P001	ZSO	BON ETAT	Amiante détecté (Chrysotile)
Hall		Enduit / Peinture béton	Enduit plâtreux blanc en vrac + matériau gris en vrac non séparable + peintures multiples non séparable	Mur B	69_H000P001	ZSO	BON ETAT	Amiante détecté (Chrysotile)
Hall		Enduit / Peinture béton	Enduit plâtreux blanc en vrac + matériau gris en vrac non séparable + peintures multiples non séparable	Mur C	69_H000P001	ZSO	BON ETAT	Amiante détecté (Chrysotile)

PIECE	ETAGE	ELEMENTS	DESCRIPTIF LABORATOIRE	REPERAGE	Echantillon	METHODE	ETAT	RESULTAT
Hall		Enduit / Peinture béton	Enduit plâtreux blanc en vrac + matériau gris en vrac non séparable + peintures multiples non séparable	Mur D	69_H000P001	ZSO	BON ETAT	Amiante détecté (Chrysotile)
Entrée		Enduit / Peinture béton	Enduit plâtreux blanc en vrac + matériau gris en vrac non séparable + peinture non séparable	Mur A	69_H000P002	ZSO	BON ETAT	Amiante détecté (Chrysotile)
Entrée		Enduit / Peinture béton	Enduit plâtreux blanc en vrac + matériau gris en vrac non séparable + peinture non séparable	Mur B	69_H000P002	ZSO	BON ETAT	Amiante détecté (Chrysotile)
Entrée		Enduit / Peinture béton	Enduit plâtreux blanc en vrac + matériau gris en vrac non séparable + peinture non séparable	Mur C	69_H000P002	ZSO	BON ETAT	Amiante détecté (Chrysotile)
Entrée		Enduit / Peinture béton	Enduit plâtreux blanc en vrac + matériau gris en vrac non séparable + peinture non séparable	Mur D	69_H000P002	ZSO	BON ETAT	Amiante détecté (Chrysotile)
