**Rapport de mission de repérage des matériaux et produits contenant de l'amiante dans les immeubles bâtis avant réalisation de travaux**

Numéro de dossier : RAAT-69LAN0002  
Date du repérage : 15/02/2022

Immeuble bâti visité	
Adresse	Rue : ..... <b>29 Square de Dianne (69LAN0002)</b> Bât., escalier, niveau, appartement n°, lot n°: <b>Bat. 29; Esc. 29; Etage RDC; Porte 0002 Lot numéro 69LAN0002,</b> Code postal, ville : . <b>77186 NOISIEL</b>
Périmètre de repérage :	..... <b>Ensemble du logement</b>
Type de logement :	..... <b>Appartement - T3</b>
Fonction principale du bâtiment :	..... <b>Habitation (partie privative d'immeuble)</b>
Date de construction :	..... <b>NC</b>

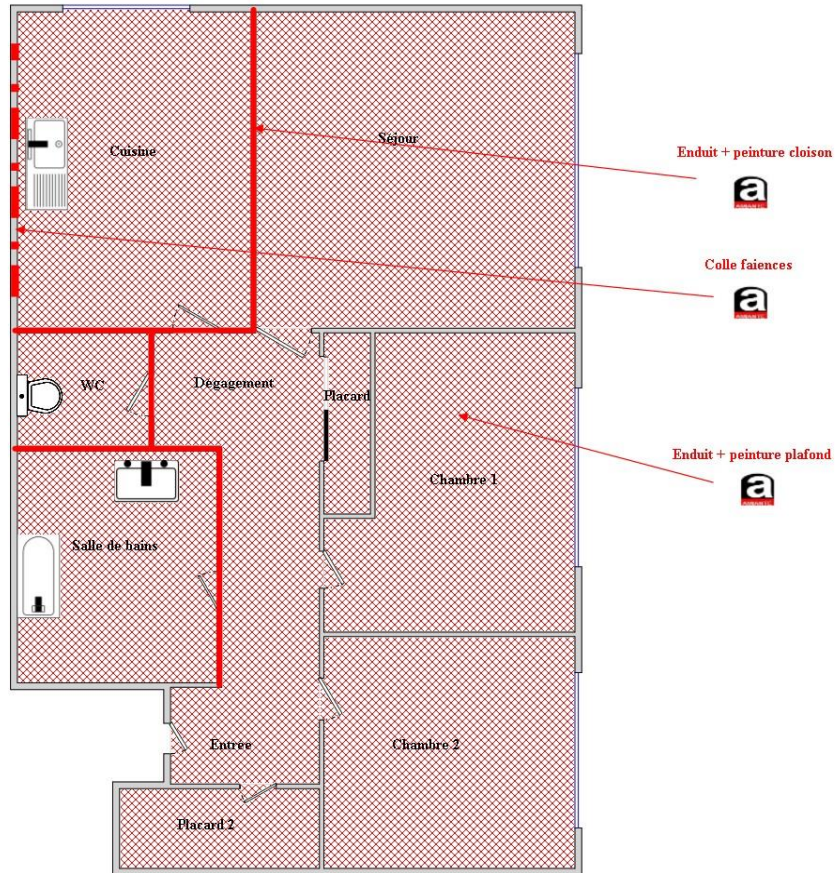
### Localisation des prélèvements ou des matériaux amiantés

**Zone en rouge : matériaux amiantés**

**Zone orange : matériaux susceptibles de contenir de l'amiante**
