Rapport de mission de repérage des matériaux et produits contenant de l'amiante avant réalisation de travaux

2 SQUARE DES PLATANES - APT 2

77380 COMBS LA VILLE

RAPPORT N° :	OPH77 70LAB0002	Date d'émission du rapport :	07/08/2017
Le repérage a été réalisé le :	25/07/2017	Accompagnateur :	
Par :	Laurent CATE	Laboratoire d'Analyses :	ITGA
N° certificat de qualification :	CPDI3681	Adresse laboratoire :	3 RUE ARMAND HERPIN LACROIX - CS 46537 35065 RENNES CEDEX
Date d'obtention :	25/11/2015	Numéro d'accréditation :	1-5967
Le présent rapport est établi par une personne dont les compétences sont certifiées par :	I.Cert PARC EDONIA - BAT G - RUE DE LA TERRE VICTORIA - 35760 SAINT GREGOIRE	Organisme d'assurance professionnelle :	ALLIANZ
		Adresse assurance :	Direction Opérations Entreprises 5C Esplanade Charles de Gaulle 33081 BORDEAUX CEDEX
		N° de contrat d'assurance :	55897385
		Date de validité :	31/12/2017

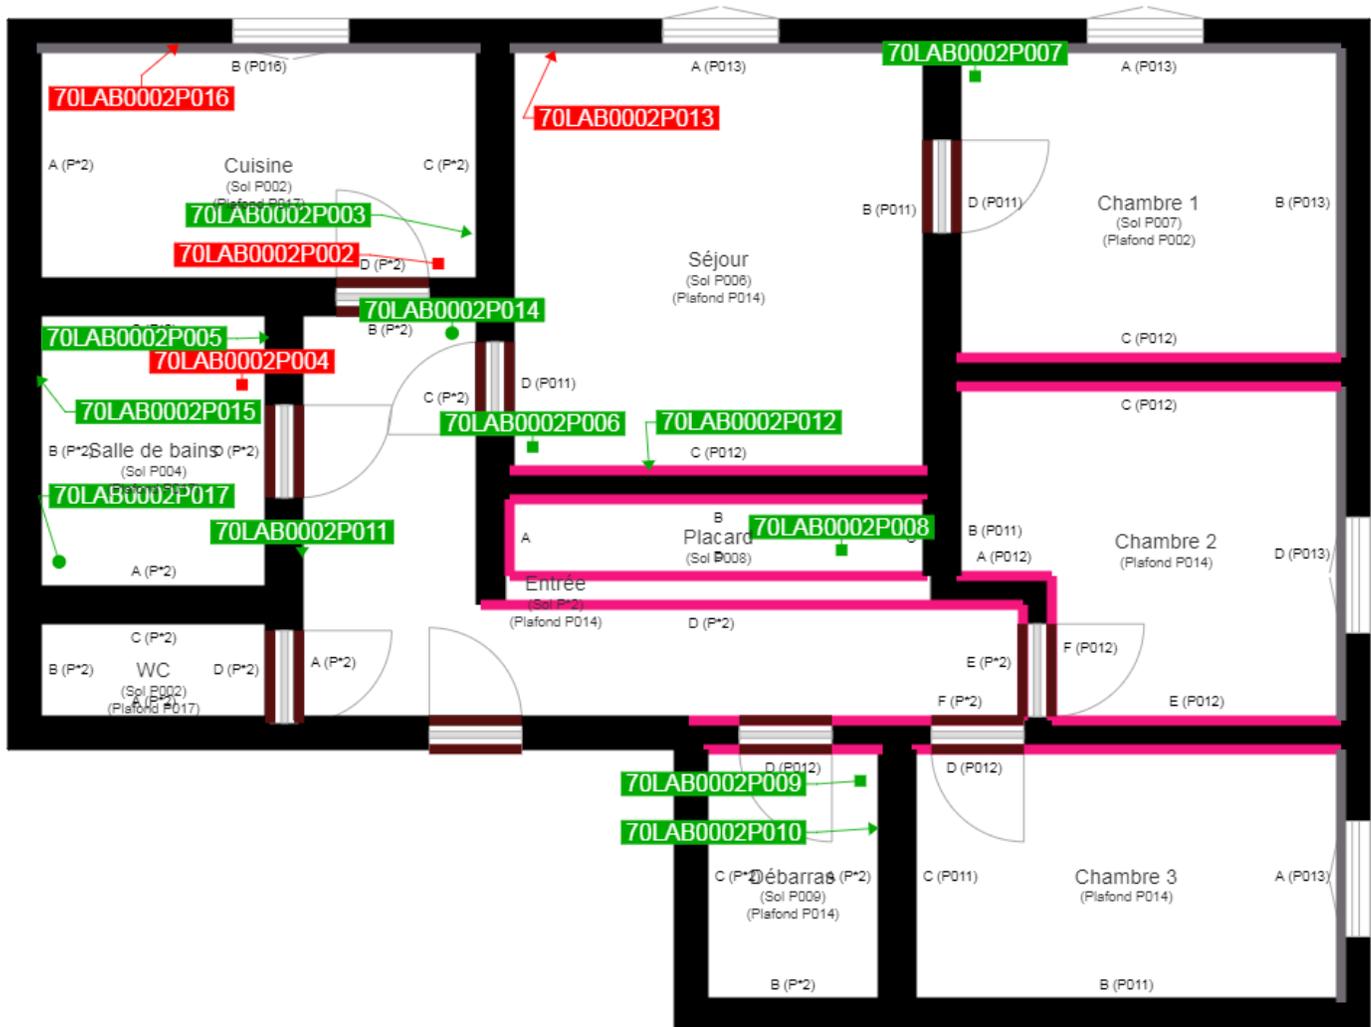
ANNEXE 2 – CROQUIS DE LOCALISATION DE PRELEVEMENTS

PIECE	ETAGE	ELEMENTS PRELEVES	N° Echantillon	REPERAGE	ETAT	RESULTAT	METHODE
Ensemble des pièces humides		Enduit beige en vrac + peintures multiples non séparable	70LAB0002 P016	Murs	BON ETAT	Amiante détecté (Chrysotile)	ZSO
Chambre 1		Enduit plâtreux blanc + carton non séparable + peinture non séparable + papier peint non séparable	70LAB0002 P013	Murs	BON ETAT	Amiante détecté (Chrysotile)	ZSO
Séjour		Enduit plâtreux blanc + carton non séparable + peinture non séparable + papier peint non séparable	70LAB0002 P013	Murs	BON ETAT	Amiante détecté (Chrysotile)	ZSO
Chambre 2		Enduit plâtreux blanc + carton non séparable + peinture non séparable	70LAB0002 P013	Murs	BON ETAT	Amiante détecté (Chrysotile)	ZSO
