Rapport de mission de repérage des matériaux et produits contenant de l'amiante avant réalisation de travaux

Module n°70LAG0001

7 SQUARE DES PLATANES APPT 1

RAPPORT N° :	EXPERT HABITAT 70LAG0001	Date d'émission du rapport :	06/06/2017
Le repérage a été réalisé le :	19/05/2017	Accompagnateur :	
Par :	Amaury LEPICHON	Laboratoire d'Analyses :	ITGA
N° certificat de qualification :	CPDI3870	Adresse laboratoire :	3 RUE ARMAND HERPIN LACROIX - CS 46537 35065 RENNES CEDEX
Date d'obtention :	22/04/2016	Numéro d'accréditation :	1-5967
Le présent rapport est établi par une personne dont les compétences sont certifiées par :	I.Cert Parc EDONIA - Bâtiment G - Rue de la Terre Victoria - 35760 Saint GrÃ©goire	Organisme d'assurance professionnelle :	ALLIANZ
		Adresse assurance :	Direction Opérations Entreprises 5C Esplanade Charles de Gaulle 33081 BORDEAUX CEDEX
		N° de contrat d'assurance :	55897385
		Date de validité :	31/12/2017

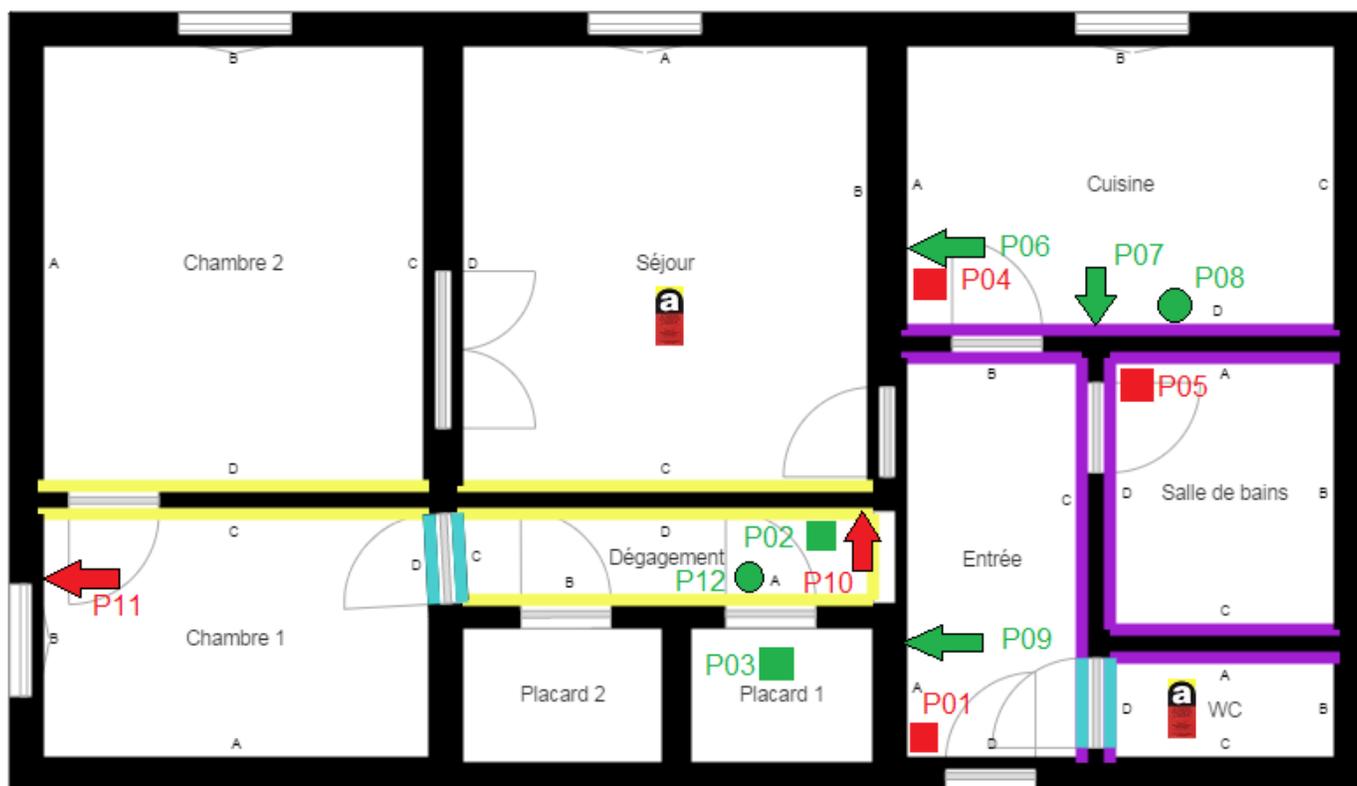
ANNEXE 2 – CROQUIS DE LOCALISATION DE PRELEVEMENTS

- Murs béton
- Murs carreaux de plâtre
- Murs plaque de plâtre
- a Sols amiantés
