# Rapport de Repérage des matériaux et produits contenant de l'amiante avant réalisation de travaux dans un immeuble bâti

Numéro de dossier : MA2208130262  
Date d'intervention : 23/09/2022

4 Square des Platanes (70LAD0002)  
77380 Combs-la-Ville

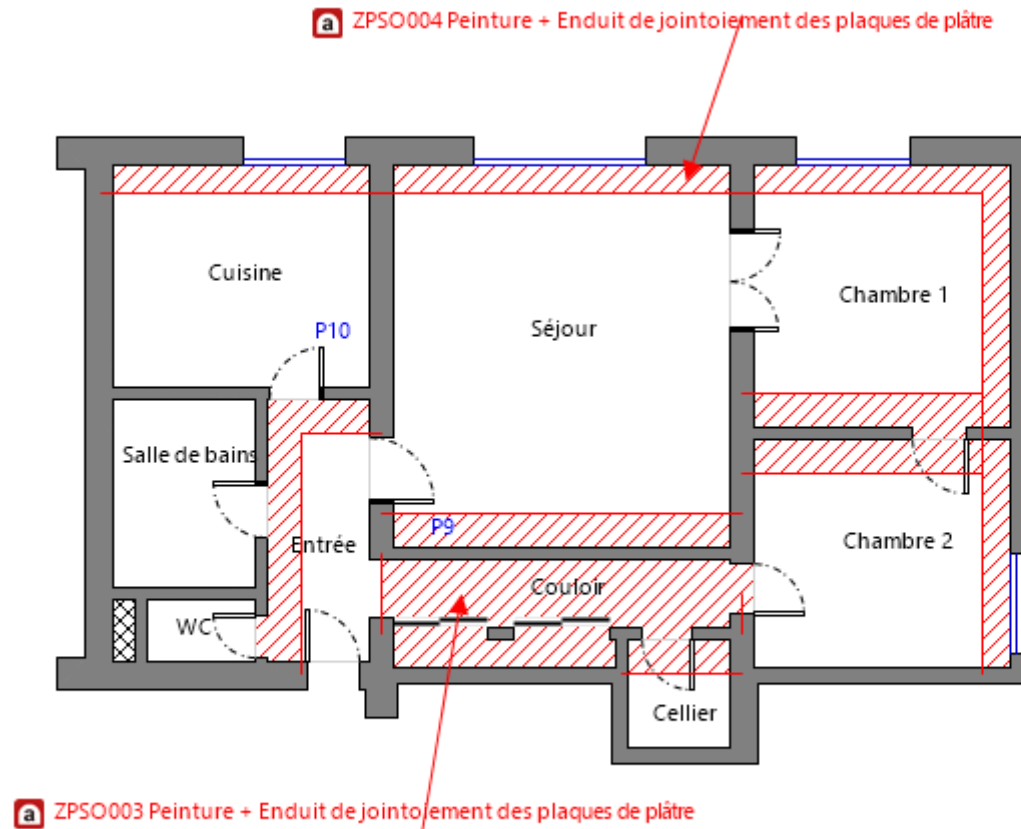
SOLS

<b>Planche de repérage des matériaux et produits amiantés</b>
Affaire	MA2208130262
Opération	BRAUN morgan
Site	4 Square des Platanes (70LAD0002)
	77380
	Combs-la-Ville
Date de réalisation	14/10/2022
<b>Matériaux et produits contenant de l'amiante</b>	
	Surface amianté
	Linéaire / paroi amianté (type 1)
	Linéaire / paroi amianté (type 2)
	Conduit amianté
<b>Sondages destructifs / Prélèvements</b>	
	Px Prélèvement Positif
	Px Prélèvement négatif
	Sondage destructif
<b>Types de murs</b>	
	Mur Porteur
	Mur Cloison (type 1)
	Mur Cloison (type 2)
	Gaine technique
<b>Éléments ou pièces non visités</b>	
	Local non visitée
	Élément non visité
