Rapport de Repérage Amiante Avant réalisation de travaux dans un immeuble bâti

Numéro de dossier : 1331847
Date d'intervention : 05/05/2021

5 SQUARE DES PLATANES LOG 4
70LAE0104 (70LAE0104)
77380 COMBS LA VILLE

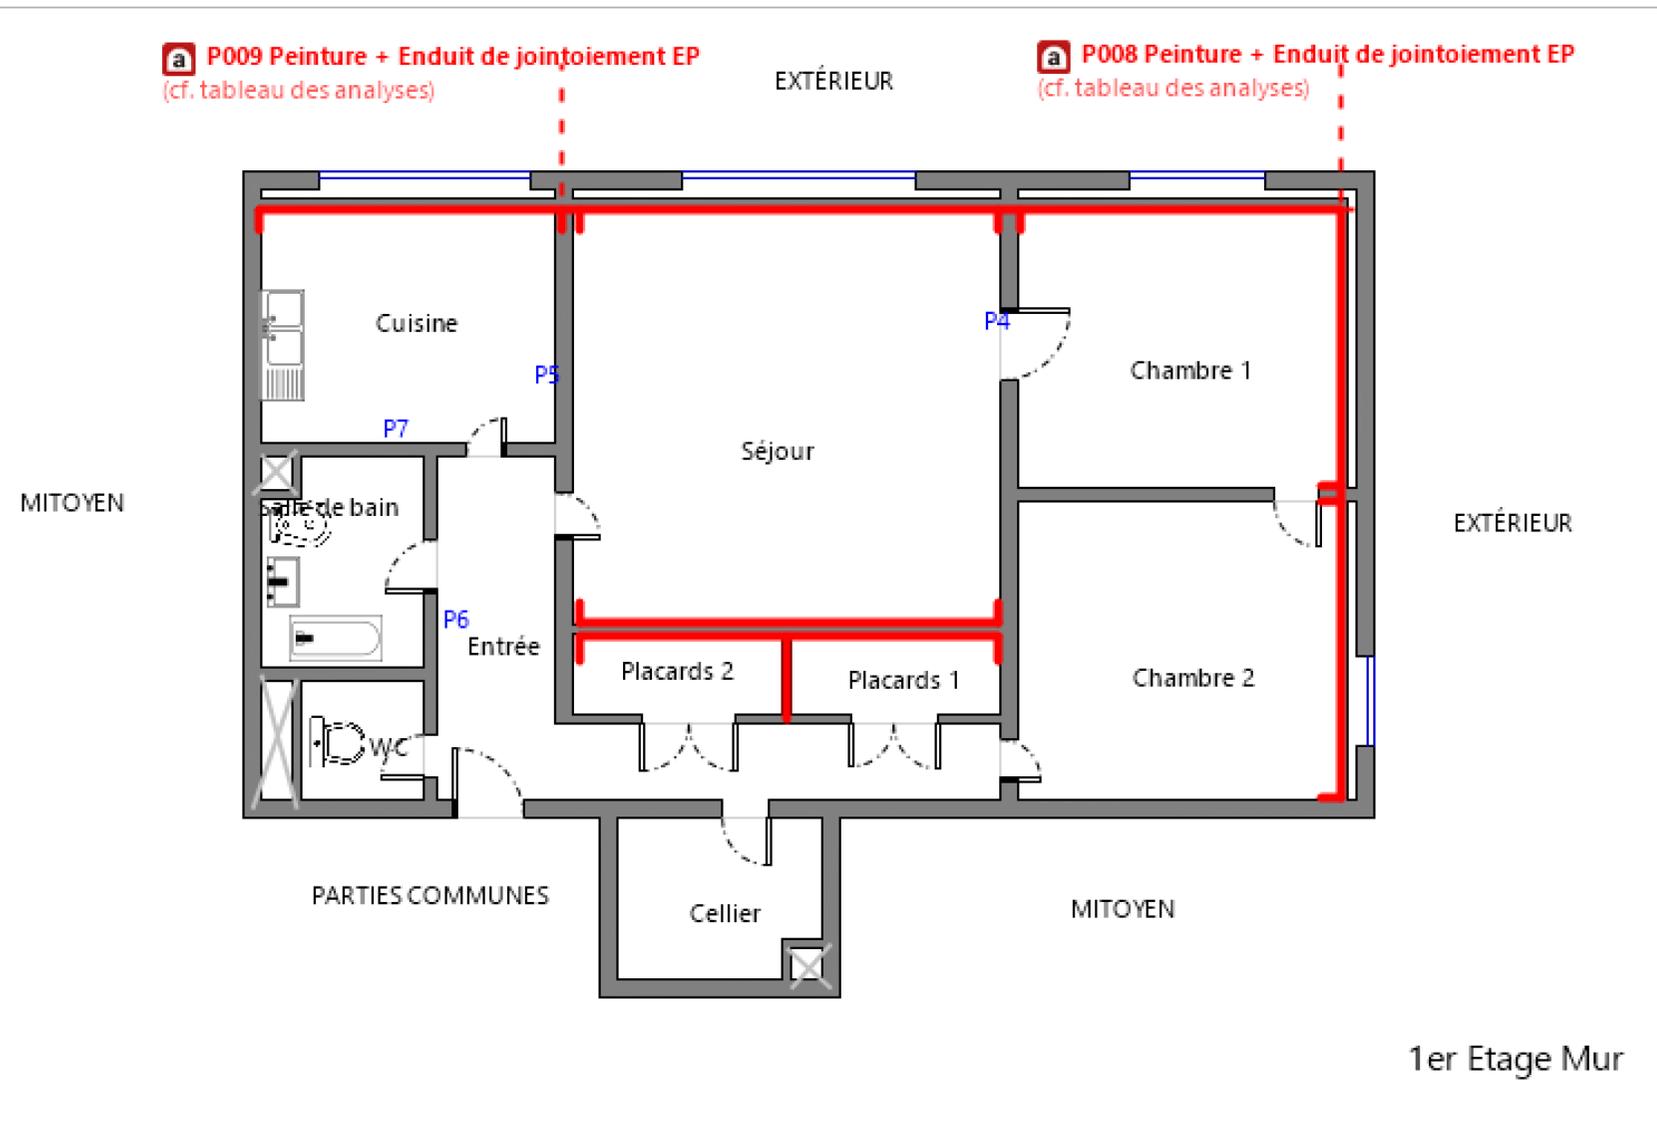
Planche de repérage des matériaux et produits amiantés
Affaire	1331847
Opération	Jimmy DUFRANNE
Site	5 SQUARE DES PLATANES LOG 4
	70LAE0104 (70LAE0104)
	77380 COMBS LA VILLE
Date de réalisation	26/05/2021
Matériaux et produits contenant de l'amiante	
	Surface amianté
	Linéaire / paroi amianté (type 1)
	Linéaire / paroi amianté (type 2)
	Conduit amianté
Sondages destructifs / Prélèvements	
	Px Prélèvement Positif
	Px Prélèvement négatif
	S Sondage destructif
Types de murs	
	Mur Porteur
	Mur Cloison (type 1)
	Mur Cloison (type 2)
	Gaine technique
Éléments ou pièces non visités	
	Local non visitée
	Élément non visité

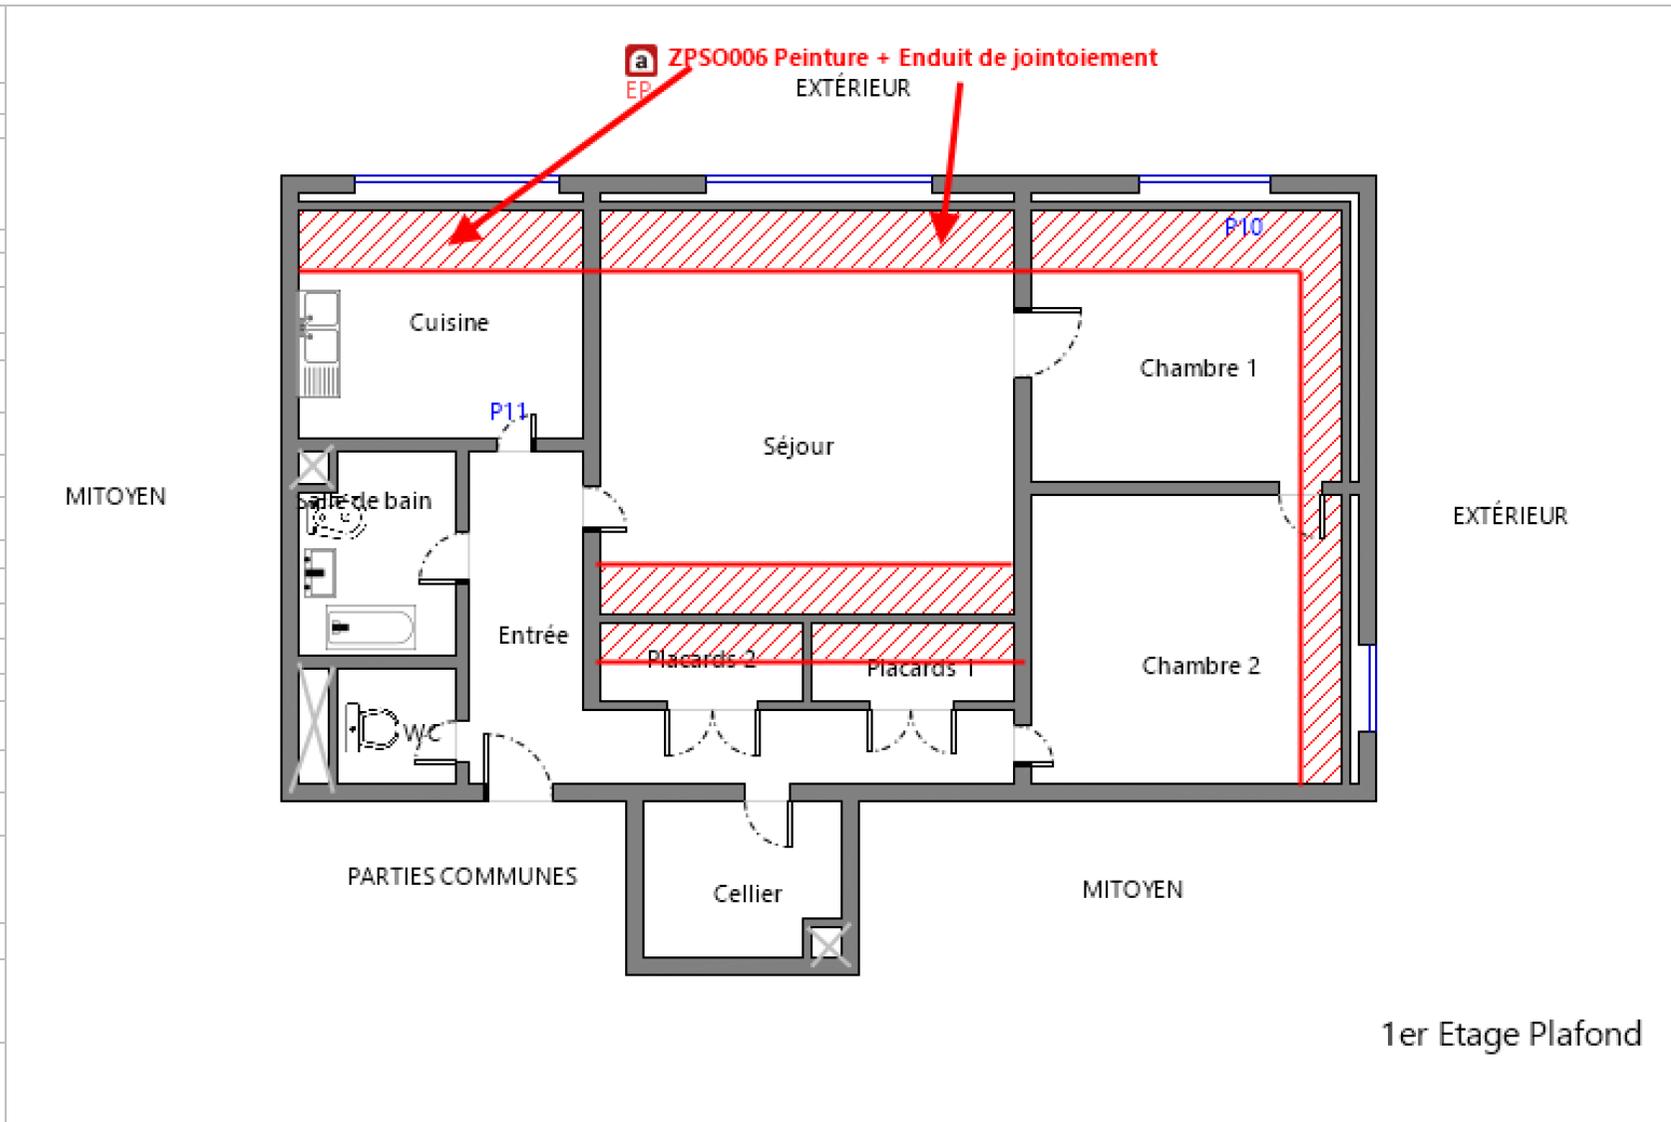
Planche de repérage des matériaux et produits amiantés
Affaire	1331847
Opération	Jimmy DUFRANNE
Site	5 SQUARE DES PLATANES LOG 4 70LAE0104 (70LAE0104) 77380 COMBS LA VILLE
Date de réalisation	26/05/2021
Matériaux et produits contenant de l'amiante	
	Surface amianté
	Linéaire / paroi amianté (type 1)
	Linéaire / paroi amianté (type 2)
	Conduit amianté
Sondages destructifs / Prélèvements	
	Prélèvement Positif
	Prélèvement négatif
	Sondage destructif
Types de murs	
	Mur Porteur
	Mur Cloison (type 1)
	Mur Cloison (type 2)
	Gaine technique
Éléments ou pièces non visités	
	Local non visitée
	Élément non visité
