Rapport de mission de repérage des matériaux et produits contenant de l'amiante avant réalisation de travaux

4 SQ DES PLATANES LOGEMENT 3

77380 COMBS LA VILLE

RAPPORT N° :	70LAD0003	Laboratoire d'Analyses :	ITGA
Repérage réalisé le :	06/08/2018	Adresse laboratoire :	3 RUE ARMAND HERPIN LACROIX - CS 46537 35065 RENNES CEDEX
Accompagnateur :		Numéro d'accréditation :	1-5967
Par :	Mickaël JULIEN	Organisme d'assurance professionnelle :	AXA France
N° certificat :	CPDI 4129	Adresse assurance :	313 Terrasses de l'Arche 92727 NANTERRE CEDEX
Date d'obtention :	01/01/2017	N° de contrat d'assurance :	10063271004
Organisme certificateur	I.CERT Parc Edonia - Bâtiment G - Rue de la Terre Victoria - 35760 SAINT-GREGOIRE	Date de validité :	31/12/2018

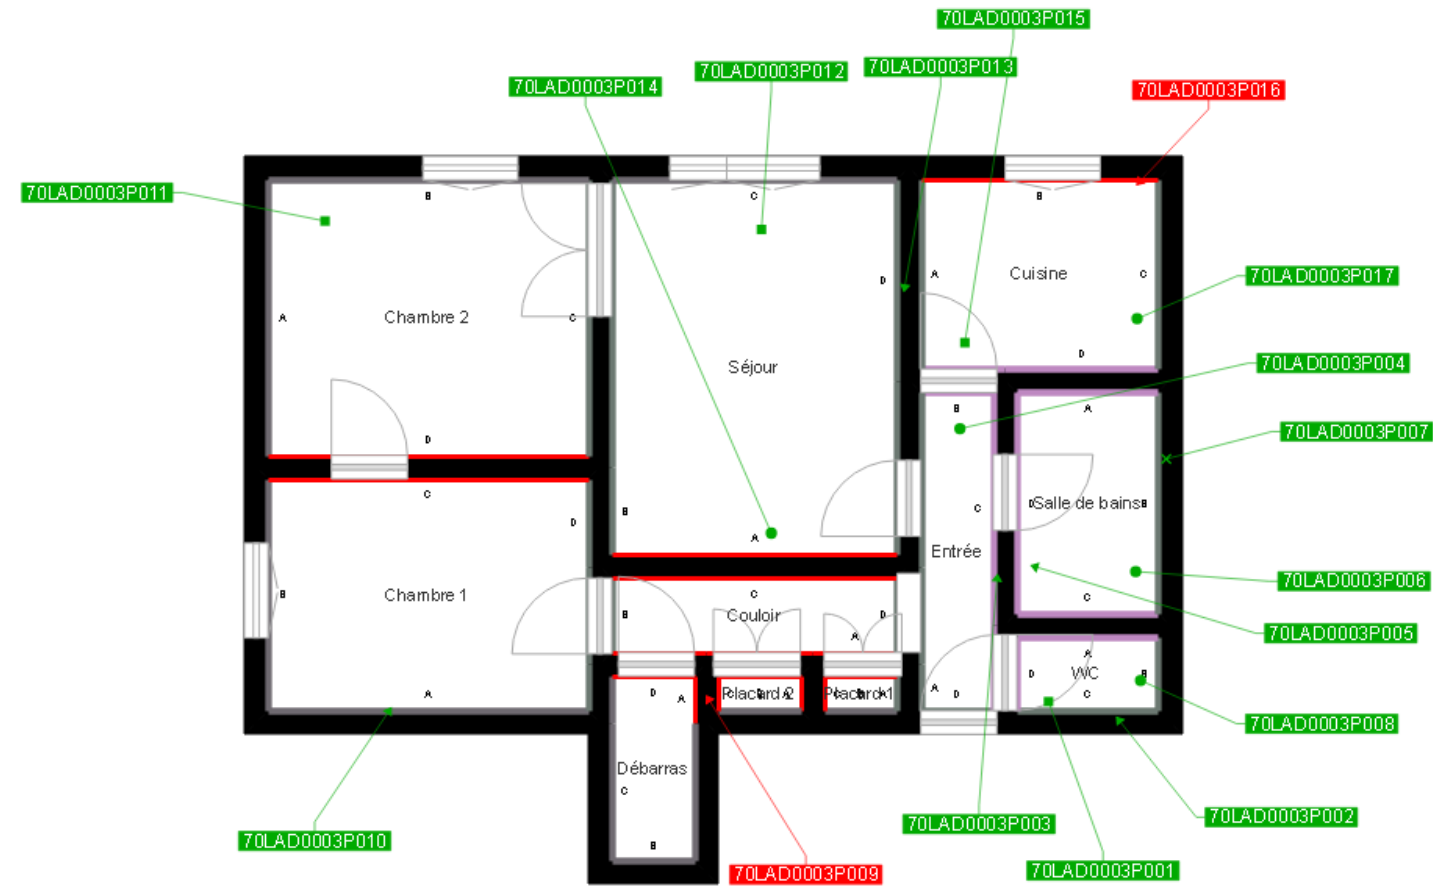
Murs périphériques / Plaques de plâtre
	Murs Bois
	Murs Brique
	Murs Béton brut
	Cloisons Plaques de plâtre
	Murs carreaux de plâtre
	Murs Béton / Enduit
	Murs porteurs et/ou mur de refend / Plaques de plâtre
	Murs périphériques / Doublage (plaque de plâtre + isolant)
	Torchis
	Murs Amiantés
	Murs Brique / Enduit
	Murs Brique plâtrière
	Murs Pierre

- Prélèvements de sol amiantés
- Prélèvements de sol non amiantés
- Prélèvements de plafonds amiantés
- Prélèvements de plafonds non amiantés
- Prélèvements de murs amiantés
- Prélèvements de murs non amiantés
- Autres types de prélèvements amiantés
- Autres types de prélèvements non amiantés
- Sol amianté
- Plafond amianté
- Sol et Plafond amiantés
