## Rapport de mission de repérage des matériaux et produits contenant de l'amiante avant réalisation de travaux

9 ALLEE DES MARCHES

77200 TORCY

RAPPORT N° :	73LAI0302	Laboratoire d'Analyses :	ITGA
Repérage réalisé le :	09/10/2018	Adresse laboratoire :	3 RUE ARMAND HERPIN LACROIX - CS 46537 35065 RENNES CEDEX
Accompagnateur :		Numéro d'accréditation :	1-5967
Par :	Mickaël JULIEN	Organisme d'assurance professionnelle :	AXA France
N° certificat :	CPDI 4129	Adresse assurance :	313 Terrasses de l'Arche 92727 NANTERRE CEDEX
Date d'obtention :	01/01/2017	N° de contrat d'assurance :	10063271004
Organisme certificateur	I.CERT Parc Edonia - Bâtiment G - Rue de la Terre Victoria - 35760 SAINT-GREGOIRE	Date de validité :	31/12/2018

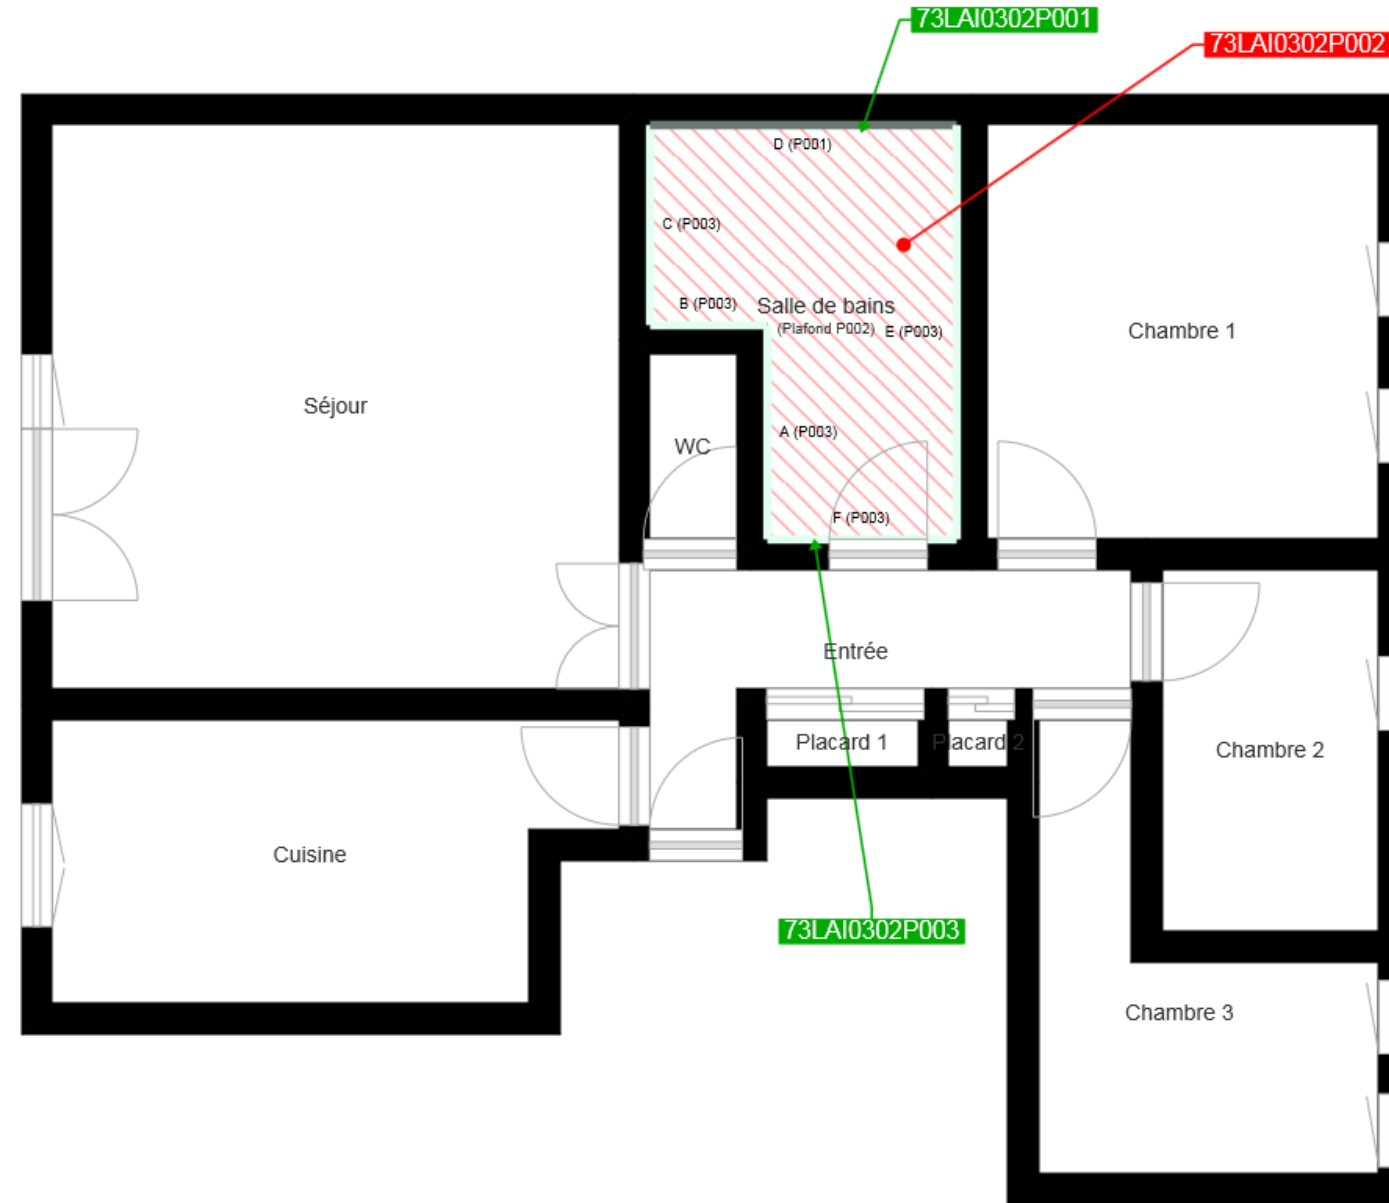
PIECE	ETAGE	ELEMENTS	DESCRIPTIF LABORATOIRE	REPERAGE	Echantillon	METHODE	ETAT	RESULTAT
Salle de bains		Enduit béton	Enduit plâtreux blanc en vrac avec poussières + peintures multiples en vrac non séparable + matériau gris en faible quantité en vrac non séparable	Plafond	73LAI0302P002	RESULTAT ANALYSE	DEGRADATION PARTIELLE	Amiante détecté (Chrysotile)
Salle de bains		Enduit béton	Enduit plâtreux blanc en vrac avec poussières + peintures multiples en vrac non séparable + matériau gris en faible quantité en vrac non séparable	Plafond	73LAI0302P002	ZSO	DEGRADATION PARTIELLE	Amiante détecté (Chrysotile)
