Rapport de mission de repérage des matériaux et produits contenant de l'amiante avant réalisation de travaux

16 ALLEE DES MARCHES - APT 302

RAPPORT N° :	73LAN0302	Laboratoire d'Analyses :	ITGA
Repérage réalisé le :	30/10/2017	Adresse laboratoire :	3 RUE ARMAND HERPIN LACROIX - CS 46537 35065 RENNES CEDEX
Accompagnateur :		Numéro d'accréditation :	1-5967
Par :	Kevin YMANETTE	Organisme d'assurance professionnelle :	ALLIANZ
N° certificat :	CPDI4030	Adresse assurance :	Direction Opérations Entreprises 5C Esplanade Charles de Gaulle 33081 BORDEAUX CEDEX
Date d'obtention :	20/07/2016	N° de contrat d'assurance :	55897385
Organisme certificateur	I.CERT PARC EDONIA - BAT G - RUE DE LA TERRE VICTORIA - 35760 SAINT GREGOIRE	Date de validité :	31/12/2017

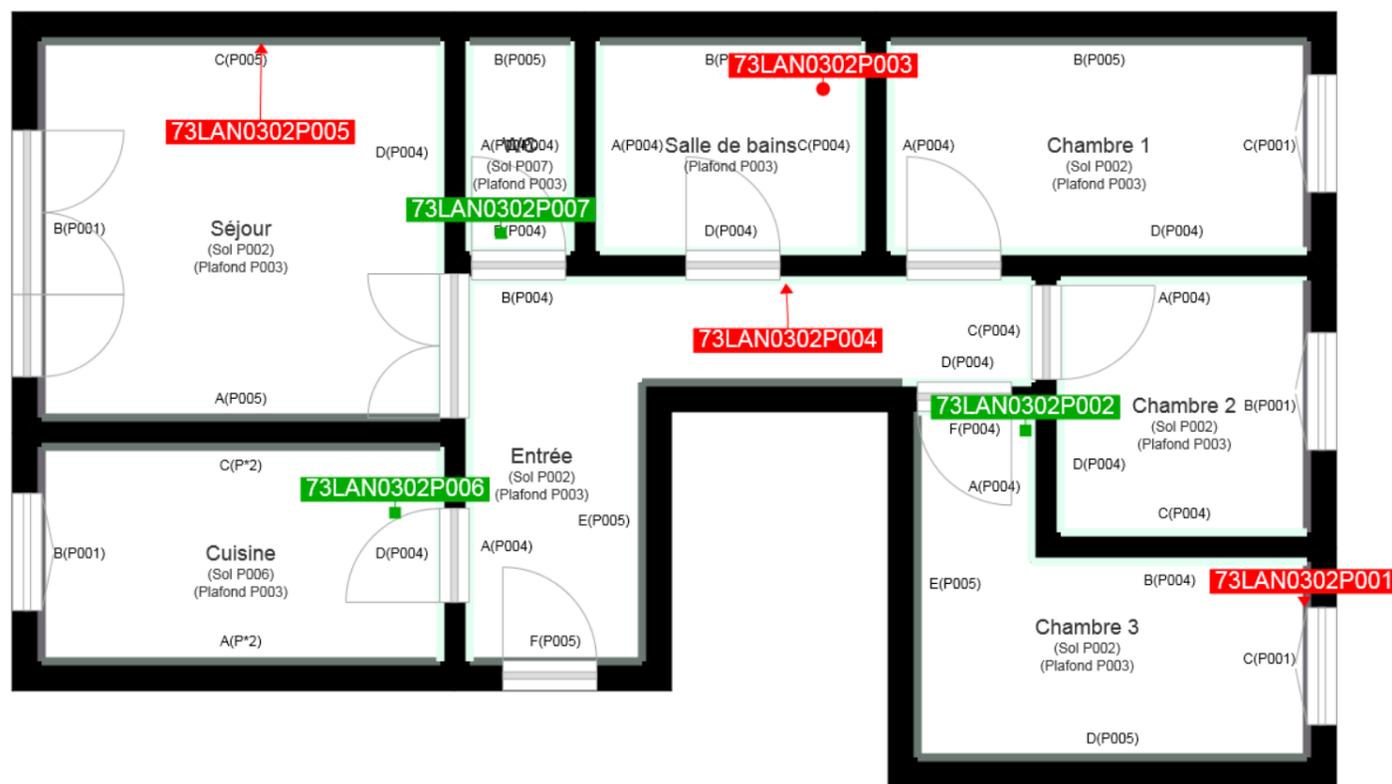
PIECE	ETAGE	ELEMENTS	DESCRIPTIF LABORATOIRE	REPERAGE	Echantillon	METHODE	ETAT	RESULTAT
Chambre 3		Enduit	Enduit plâtreux blanc en vrac non séparable + peinture non séparable + carton non séparable	Mur C	73LAN0302P001	RESULTAT ANALYSE	DEGRADATION TOTALE	Amiante détecté (Chrysotile)
Salle de bains		Enduit	Enduit beige en vrac non séparable + peinture avec poussières non séparable	Plafonds	73LAN0302P003	RESULTAT ANALYSE	DEGRADATION TOTALE	Amiante détecté (Chrysotile)
Entrée		Enduit	Enduit plâtreux blanc en vrac non séparable + carton non séparable + peinture non séparable	Mur B	73LAN0302P004	RESULTAT ANALYSE	DEGRADATION PARTIELLE	Amiante détecté (Chrysotile)
Cuisine		Enduit	Enduit gris en vrac non séparable + matériau plâtreux blanc en vrac non séparable + peinture non séparable	Mur C	73LAN0302P005	RESULTAT ANALYSE	DEGRADATION PARTIELLE	Amiante détecté (Chrysotile)
Ensemble des pièces		Enduit	Enduit plâtreux blanc en vrac non séparable + peinture non séparable + carton non séparable	Murs	73LAN0302P001	ZSO	DEGRADATION TOTALE	Amiante détecté (Chrysotile)

Enduit	Enduit beige en vrac non	Plafonds	73LAN0302P003	ZSO	DEGRADATION TOTALE	Amiante détecté

PIECE	ETAGE	ELEMENTS	DESCRIPTIF LABORATOIRE	REPERAGE	Echantillon	METHODE	ETAT	RESULTAT
			séparable + peinture avec poussières non séparable					(Chrysotile)
Ensemble des pièces		Enduit	Enduit plâtreux blanc en vrac non séparable + carton non séparable + peinture non séparable	Murs	73LAN0302P004	ZSO	DEGRADATION PARTIELLE	Amiante détecté (Chrysotile)
		Enduit	Enduit gris en vrac non séparable + matériau plâtreux blanc en vrac non séparable + peinture non séparable	Murs	73LAN0302P005	ZSO	DEGRADATION PARTIELLE	Amiante détecté (Chrysotile)
