Rapport de mission de repérage des matériaux et produits contenant de l'amiante avant réalisation de travaux

Référence : RAAT_73LAB0001

Le 28/07/2021

Adresse : 2 allée Des Marchés
77200 TORCY

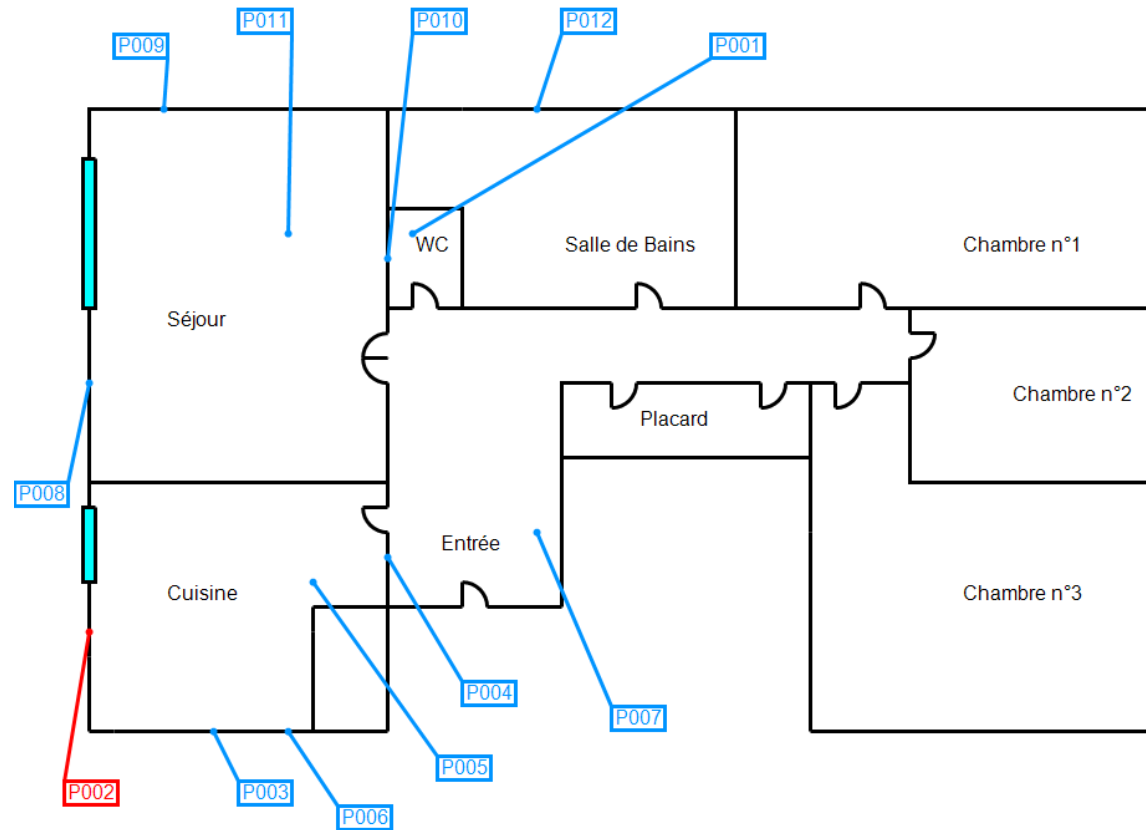
Planche de repérage

Cliant :	HABITAT 77 OPH DE SEINE ET	Titre :	Localisation prélèvement	
N° dossier :	RAAT_73LAB0001	Adresse :	Bâtiment 2 allée Des Marchés 77200 TORCY	
N° planche :	1/2			Version : 0
Type :	Croquis			
Date :	24/08/2021	Localisation / Bâtiment :		
Intervenant :	MARTIN Olivier	Niveau :		
Origine du plan :	Cabinet de diagnostics	Commentaire :

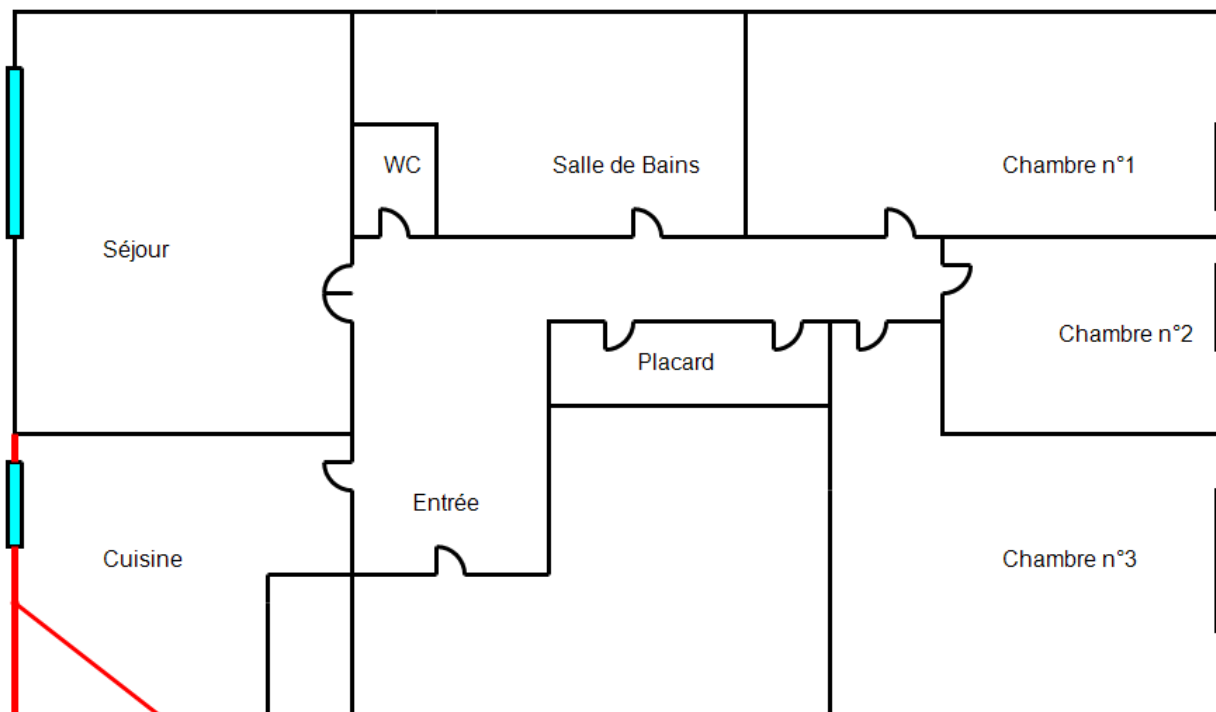
Planche de repérage

Enduit + peinture

Client :	HABITAT 77 OPH DE SEINE ET	Titre :	Localisation amiante
N° dossier :	RAAT_73LAB0001	Adresse :	Bâtiment 2 allée Des Marchés 77200 TORCY
N° planche :	2/2		
Type :	Croquis	Localisation / Bâtiment :	
Date :	24/08/2021	Niveau :	
Intervenant :	MARTIN Olivier	Commentaire :	
Origine du plan :	Cabinet de diagnostics

Béton / Enduit / Plâtre
