Rapport de mission de repérage des matériaux et produits contenant de l'amiante avant réalisation de travaux

Référence : RAAT_73LAK0101

Adresse : 11 allée Des Marches

77200 TORCY

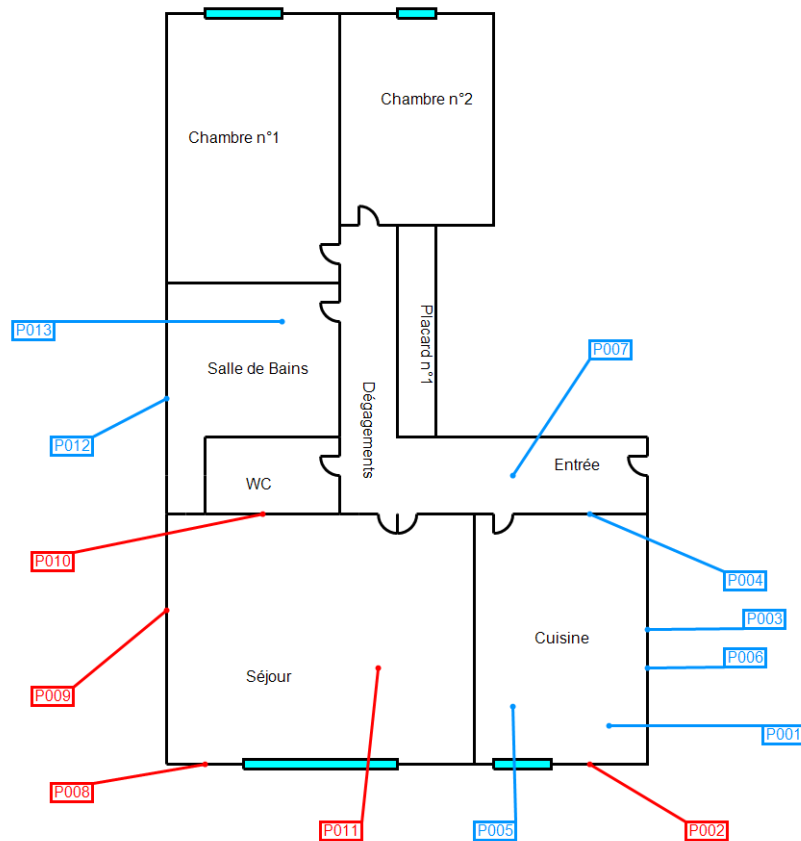
Planche de repérage

Client :	HABITAT 77 OPH DE SEINE ET	Titre :	Localisation Prélèvement
N° dossier :	RAAT_73LAK0101	Adresse :	Bâtiment 11 allée Des Marches 77200 TORCY
N° planche :	2/2		
Type :	Croquis	Localisation / Bâtiment :	
Date :	24/08/2021	Niveau :	
Intervenant :	MARTIN Olivier	Commentaire :	
Origine du plan :	Cabinet de diagnostics
