Rapport de repérage des matériaux et produits contenant de l'amiante avant relocation d'un bien

Numéro de dossier : RAAT_73LAM0302
Date du repérage : 15/10/2021

Adresse	Rue : 14 Allée des Marchés (73LAM0302) Bât., escalier, niveau, appartement n°, lot n° : Lot numéro 73LAM0302, Code postal, ville :... 77200 Torcy
Périmètre de repérage : Ensemble du logement
Type de logement : Appartement
Fonction principale du bâtiment : Habitation (partie privative d'immeuble)
Date de construction : Date du permis de construire non connue

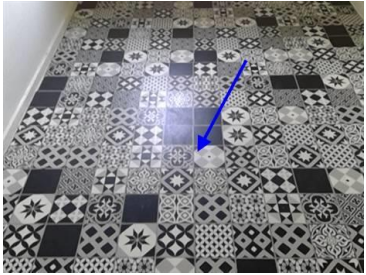
Localisation	Identifiant + Description	Photo
Salle de bains; WC; Cuisine	<p><u>Identifiant:</u> ZPSO-001 <u>Réf. échantillon:</u> Ech.001 <u>Réf. laboratoire:</u> 21H031369-001 <u>Description:</u> Dalle de sol <u>Composant de la construction:</u> 5 - Planchers et planchers techniques - Revêtements de sols <u>Partie à sonder:</u> Dalle de sol <u>Liste selon annexe.13-9 du CSP:</u> B</p>

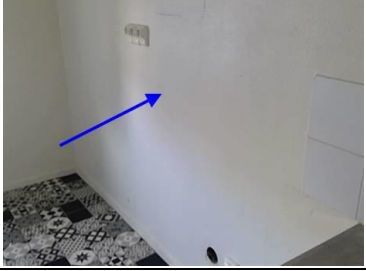
<p><u>Identifiant:</u> ZPSO-003 <u>Réf. échantillon:</u> Ech.003 <u>Réf. laboratoire:</u> 21H031369-003 <u>Description:</u> Enduit à base de plâtre lissé ou taloché <u>Composant de la construction:</u> 3 - Parois verticales intérieures - Murs et cloisons maçonnés <u>Partie à sonder:</u> Enduit à base de plâtre lissé ou taloché</p>

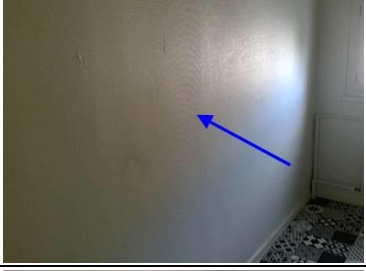
<p><u>Identifiant:</u> ZPSO-004 <u>Réf. échantillon:</u> Ech.004 <u>Réf. laboratoire:</u> 21H031369-004 <u>Description:</u> Enduits à base de plâtre ou ciment projetés, lissés ou talochés <u>Composant de la construction:</u> 3 - Parois verticales intérieures - Cloisons sèches (assemblées, préfabriquées) <u>Partie à sonder:</u> Enduits à base de plâtre ou ciment projetés, lissés ou talochés</p>

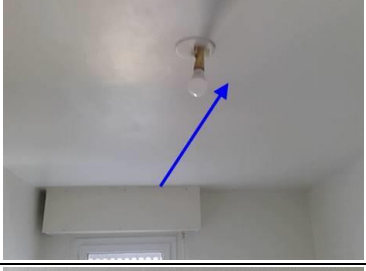
<p><u>Identifiant:</u> ZPSO-005 <u>Réf. échantillon:</u> Ech.005 <u>Réf. laboratoire:</u> 21H031369-005 <u>Description:</u> Enduit à base de plâtre lissé ou taloché <u>Composant de la construction:</u> 4 - Plafonds et faux plafonds - Plafonds <u>Partie à sonder:</u> Enduit à base de plâtre lissé ou taloché</p>

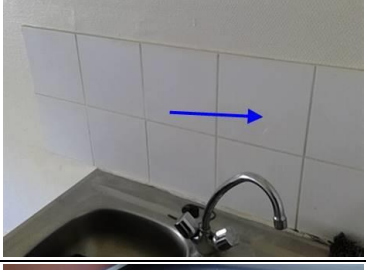
Cuisine	<p><u>Identifiant:</u> ZPSO-006 <u>Réf. échantillon:</u> Ech.006 <u>Réf. laboratoire:</u> 21H031369-006 <u>Description:</u> Colle de faïence <u>Composant de la construction:</u> 3 - Parois verticales intérieures - Revêtements de murs, poteaux, cloisons, gaines, coffres <u>Partie à sonder:</u> Colle de faïence</p>

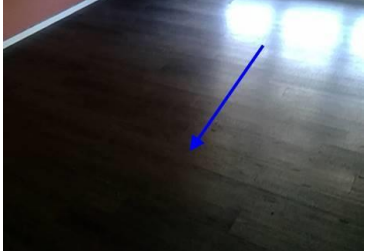
Entrée; Dégagement; Placard 1; Chambre 1; Chambre 2; Séjour	<p><u>Identifiant:</u> ZPSO-007 <u>Réf. échantillon:</u> Ech.007 <u>Réf. laboratoire:</u> 21H031369-007 <u>Description:</u> Dalle de sol <u>Composant de la construction:</u> 5 - Planchers et planchers techniques - Revêtements de sols <u>Partie à sonder:</u> Dalle de sol <u>Liste selon annexe.13-9 du CSP:</u> B</p>

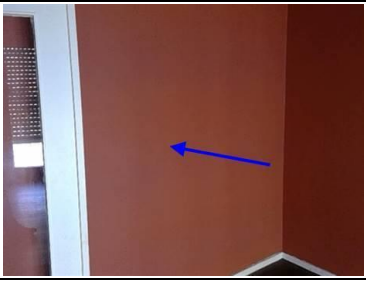
Localisation	Identifiant + Description	Photo
	<p>Identifiant: ZPSO-010 Réf. échantillon: Ech.010 Réf. laboratoire: 21H031369-010 Description: Enduits à base de plâtre ou ciment projetés, lissés ou talochés Composant de la construction: 3 - Parois verticales intérieures - Cloisons sèches (assemblées, préfabriquées) Partie à sonder: Enduits à base de plâtre ou ciment projetés, lissés ou talochés</p>

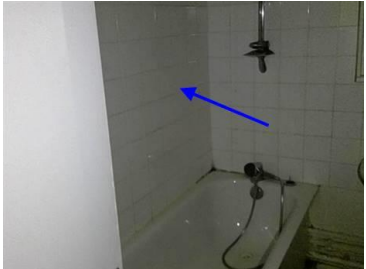
Salle de bains	<p>Identifiant: ZPSO-012 échantillon: Ech.012 Description: Enduits à base de plâtre ou ciment projetés, lissés ou talochés Composant de la construction: 3 - Parois verticales intérieures - Cloisons sèches (assemblées, préfabriquées) Partie à sonder: Enduits à base de plâtre ou ciment projetés, lissés ou talochés</p>

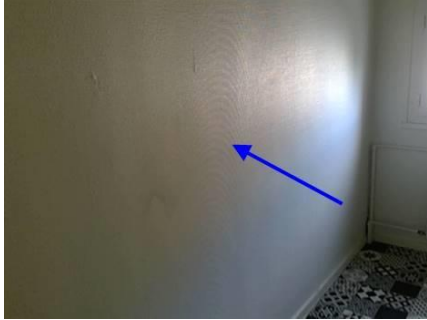
Photo n° PhA006
Localisation : Salle de bains; WC; Cuisine
Ouvrage : 3 - Parois verticales intérieures - Murs et cloisons maçonnés
Partie d'ouvrage : Enduit à base de plâtre lissé ou taloché
Description : Enduit à base de plâtre lissé ou taloché
