Rapport de mission de repérage des matériaux et produits contenant de l'amiante avant réalisation de travaux

4 RUE H. DUNANT LGT 3

77000 VAUX LE PENIL

RAPPORT N° :	74LAB0203	Laboratoire d'Analyses :	ITGA
Repérage réalisé le :	15/01/2018	Adresse laboratoire :	3 RUE ARMAND HERPIN LACROIX - CS 46537 35065 RENNES CEDEX
Accompagnateur :		Numéro d'accréditation :	1-5967
Par :	Gaetan BEDEL	Organisme d'assurance professionnelle :	ALLIANZ
N° certificat :	CPDI3869	Adresse assurance :	Direction Opérations Entreprises 5C Esplanade Charles de Gaulle 33081 BORDEAUX CEDEX
Date d'obtention :	22/04/2016	N° de contrat d'assurance :	55832566
Organisme certificateur	I.CERT PARC EDONIA - BAT G - RUE DE LA TERRE VICTORIA - 35760 SAINT GREGOIRE	Date de validité :	31/12/2018

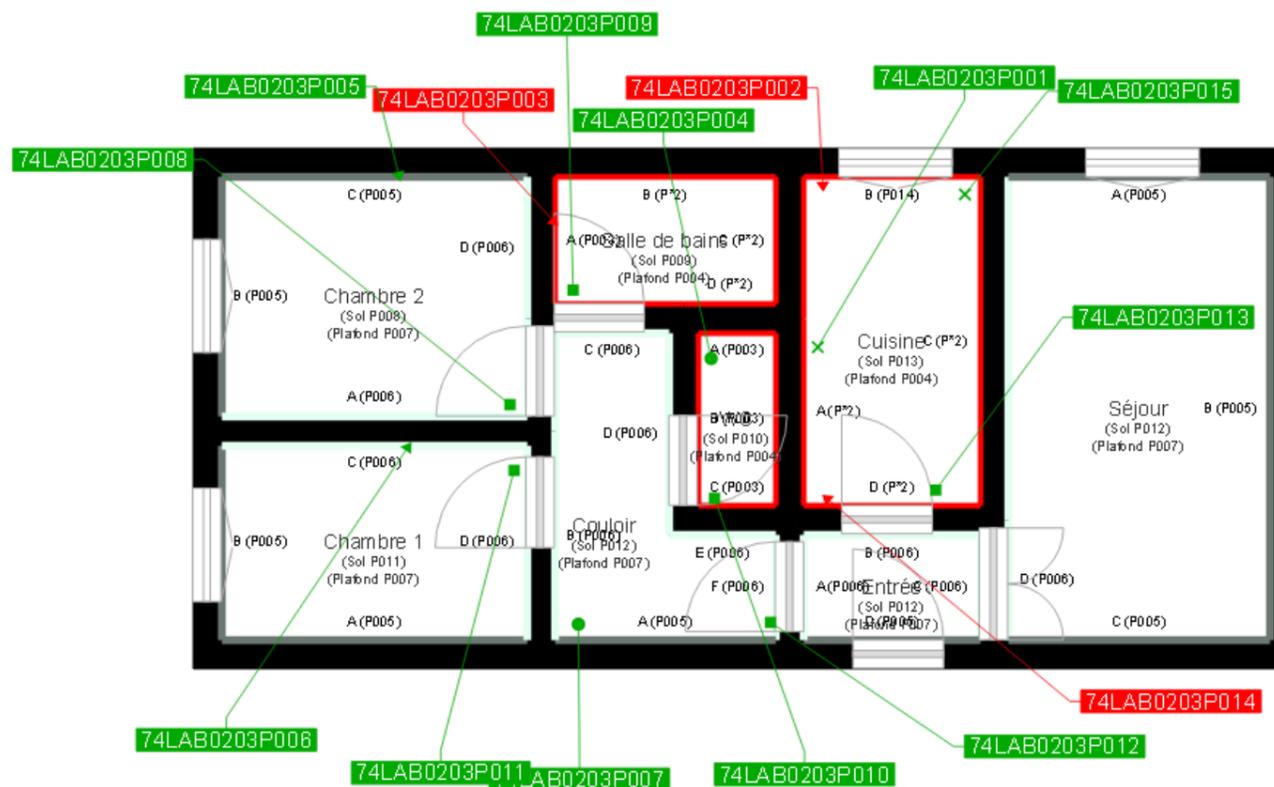
PIECE	ETAGE	ELEMENTS	DESCRIPTIF LABORATOIRE	REPERAGE	Echantillon	METHODE	ETAT	RESULTAT
Cuisine		Enduit / Peinture béton	Enduit beige en vrac + peinture non séparable	Mur B	74LAB0203P002	RESULTAT ANALYSE	DEGRADATION PARTIELLE	Amiante détecté (Chrysotile)
Salle de bains		Enduit / Peinture plaque de plâtre	Matériau plâtreux blanc en vrac avec couche cartonnée non séparable + enduit beige en vrac + peinture non séparable	Mur A	74LAB0203P003	RESULTAT ANALYSE	DEGRADATION PARTIELLE	Amiante détecté (Chrysotile)
Cuisine		Faïence 1	Colle beige avec couche cartonnée non séparable + matériau plâtreux blanc avec couche cartonnée + carrelage non séparable	Mur D	74LAB0203P014	RESULTAT ANALYSE	BON ETAT	Amiante détecté (Chrysotile)
Salle de bains		Enduit / Peinture béton	Enduit beige en vrac + peinture non séparable	Mur B	74LAB0203P002	ZSO	DEGRADATION PARTIELLE	Amiante détecté (Chrysotile)
Cuisine		Enduit / Peinture plaque de plâtre	Matériau plâtreux blanc en vrac avec couche cartonnée non séparable + enduit beige en vrac + peinture non séparable	Mur A	74LAB0203P003	ZSO	DEGRADATION PARTIELLE	Amiante détecté (Chrysotile)

PIECE	ETAGE	ELEMENTS	DESCRIPTIF LABORATOIRE	REPERAGE	Echantillon	METHODE	ETAT	RESULTAT
Cuisine		Enduit / Peinture plaque de plâtre	Matériau plâtreux blanc en vrac avec couche cartonnée non séparable + enduit beige en vrac + peinture non séparable	Mur C	74LAB0203P003	ZSO	DEGRADATION PARTIELLE	Amiante détecté (Chrysotile)
Cuisine		Enduit / Peinture plaque de plâtre	Matériau plâtreux blanc en vrac avec couche cartonnée non séparable + enduit beige en vrac + peinture non séparable	Mur D	74LAB0203P003	ZSO	DEGRADATION PARTIELLE	Amiante détecté (Chrysotile)
Salle de bains		Enduit / Peinture plaque de plâtre	Matériau plâtreux blanc en vrac avec couche cartonnée non séparable + enduit beige en vrac + peinture non séparable	Mur A	74LAB0203P003	ZSO	DEGRADATION PARTIELLE	Amiante détecté (Chrysotile)
Salle de bains		Enduit / Peinture plaque de plâtre	Matériau plâtreux blanc en vrac avec couche cartonnée non séparable + enduit beige en vrac + peinture non séparable	Mur C	74LAB0203P003	ZSO	DEGRADATION PARTIELLE	Amiante détecté (Chrysotile)

Salle de bains		Enduit / Peinture plaque de plâtre	Matériau plâtreux blanc en vrac avec couche cartonnée non séparable + enduit beige en vrac + peinture non séparable	Mur D	74LAB0203P003	ZSO	DEGRADATION PARTIELLE	Amiante détecté (Chrysotile)

PIECE	ETAGE	ELEMENTS	DESCRIPTIF LABORATOIRE	REPERAGE	Echantillon	METHODE	ETAT	RESULTAT
WC		Enduit / Peinture plaque de plâtre	Matériau plâtreux blanc en vrac avec couche cartonnée non séparable + enduit beige en vrac + peinture non séparable	Mur A	74LAB0203P003	ZSO	DEGRADATION PARTIELLE	Amiante détecté (Chrysotile)
WC		Enduit / Peinture plaque de plâtre	Matériau plâtreux blanc en vrac avec couche cartonnée non séparable + enduit beige en vrac + peinture non séparable	Mur B	74LAB0203P003	ZSO	DEGRADATION PARTIELLE	Amiante détecté (Chrysotile)
WC		Enduit / Peinture plaque de plâtre	Matériau plâtreux blanc en vrac avec couche cartonnée non séparable + enduit beige en vrac + peinture non séparable	Mur C	74LAB0203P003	ZSO	DEGRADATION PARTIELLE	Amiante détecté (Chrysotile)
WC		Enduit / Peinture plaque de plâtre	Matériau plâtreux blanc en vrac avec couche cartonnée non séparable + enduit beige en vrac + peinture non séparable	Mur D	74LAB0203P003	ZSO	DEGRADATION PARTIELLE	Amiante détecté (Chrysotile)
