Rapport de mission de repérage des matériaux et produits contenant de l'amiante avant réalisation de travaux

Norme NF X 46-020 V .2017

51 SQUARE DES SORBIERS

77350 LE MEE SUR SEINE

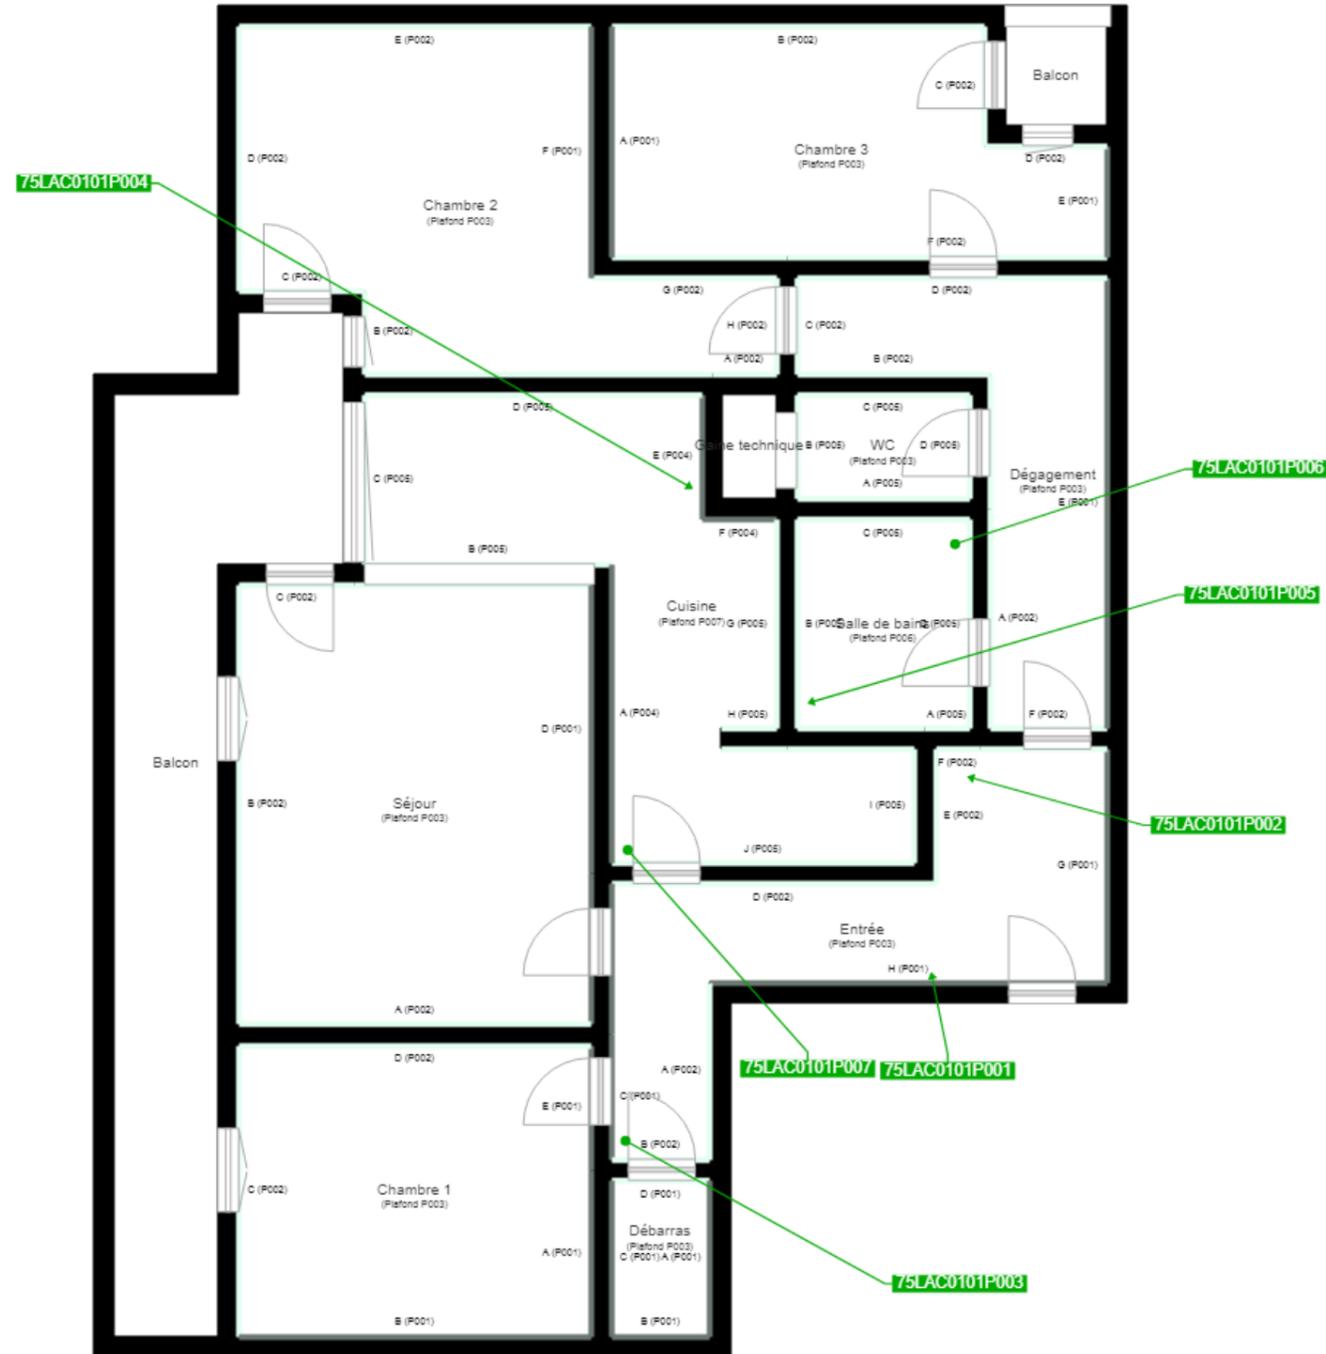
PLANCHE DE REPÉRAGE	Zone : R+1	Vue de dessus
Auteur : IZABACHENE Lyes	Bien : 75LAC0101 - 1 51 SQUARE DES SORBIERS 77350 LE MEE SUR SEINE	Chaque support/équipement identifié a fait l'objet d'un sondage par le technicien
