## Rapport de mission de repérage des matériaux et produits contenant de l'amiante avant réalisation de travaux

Norme NF X 46-020 V .2017

51 SQUARE DES SORBIERS

RAPPORT N° :	75LAC0702	Laboratoire d'Analyses :	ITGA
Repérage réalisé le :	27/06/2019	Adresse laboratoire :	3 RUE ARMAND HERPIN LACROIX - CS 46537 35065 RENNES CEDEX
Accompagnateur :		Numéro d'accréditation :	1-5967
Par :	Serge TAVARES	Organisme d'assurance professionnelle :	AXA France
N° certificat :	DTI3472	Adresse assurance :	313 Terrasses de l'Arche 92727 NANTERRE CEDEX
Date d'obtention :	20/08/2018	N° de contrat d'assurance :	10158549604
Organisme certificateur		Date de validité :	31/12/2019

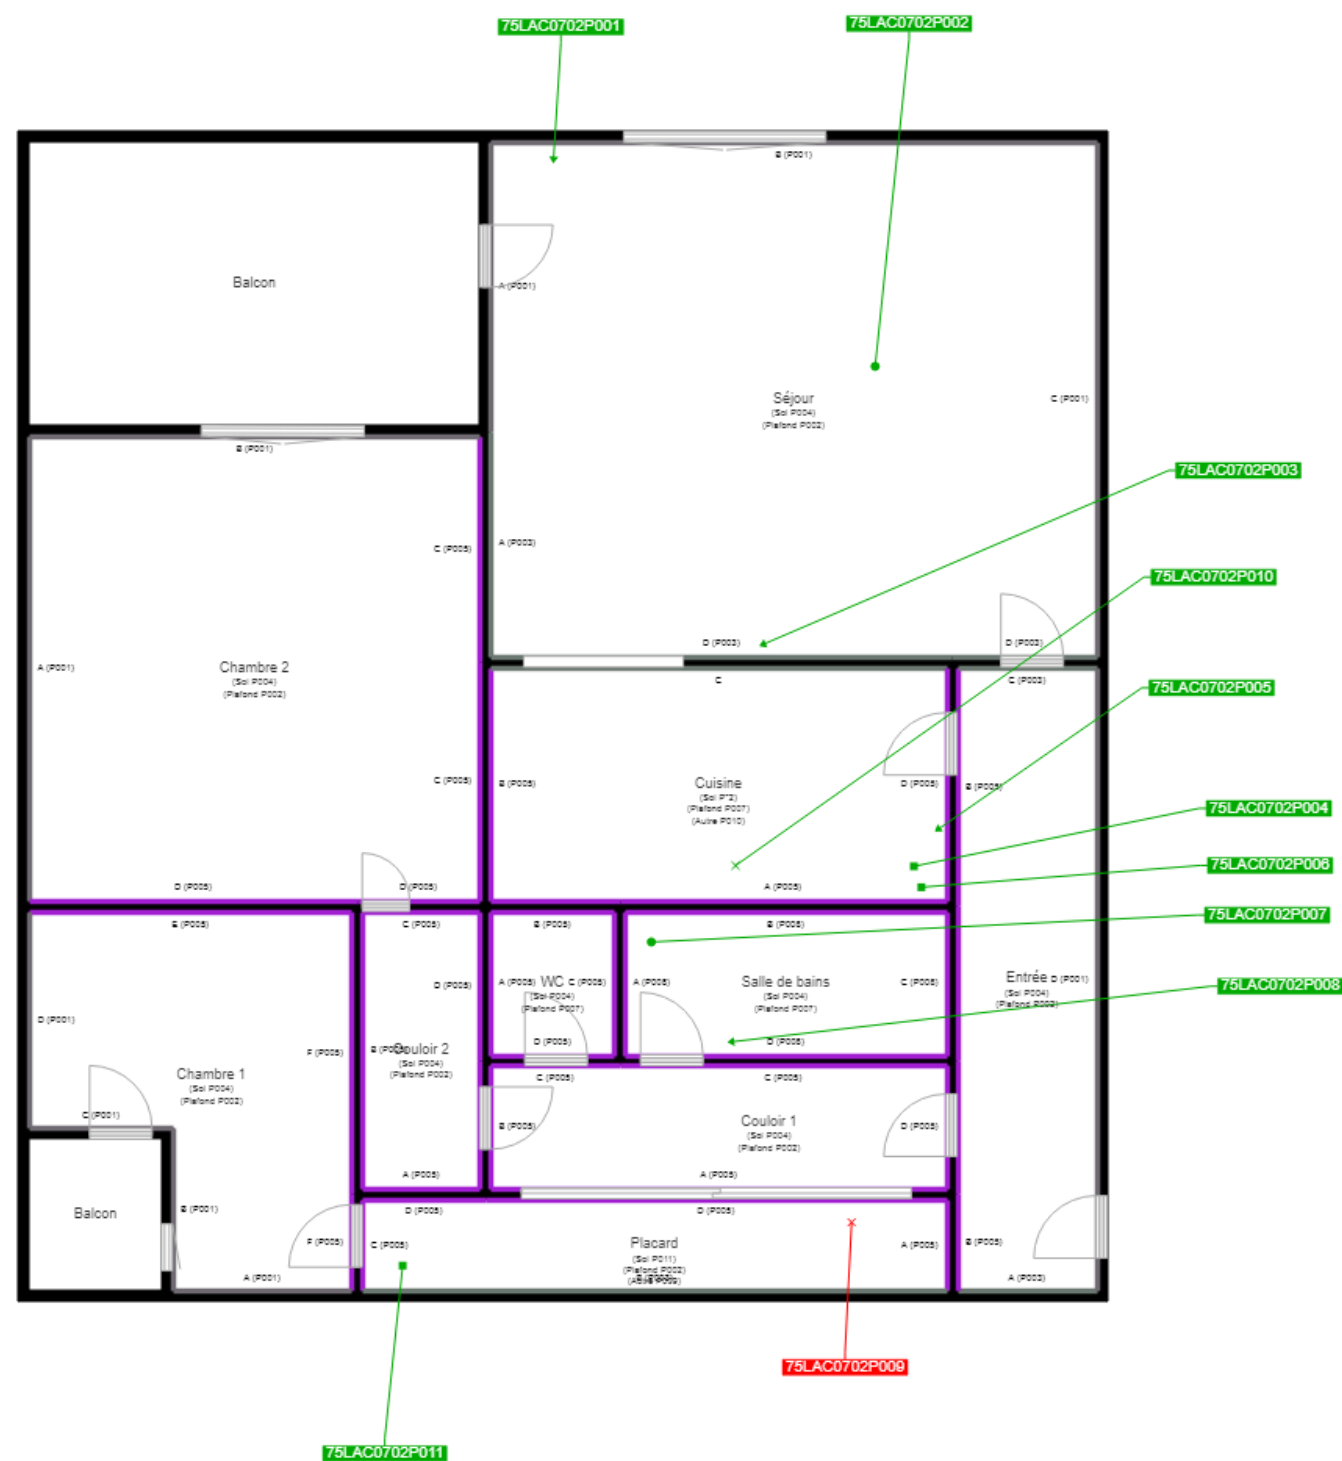
PLANCHE DE REPÉRAGE	Zone : Rez de chaussée	Vue de dessus
Auteur : TAVARES Serge	Bien : 75LAC0702 - 51 SQUARE DES SORBIERS 77350 MEE SUR SEINE	Chaque support/équipement identifié a fait l'objet d'un sondage par le technicien

PIECE	ETAGE	ELEMENTS	DESCRIPTIF LABORATOIRE	REPERAGE	Echantillon	METHODE	ETAT	RESULTAT
Placard	Rez de chaussée	Revêtement bitumineux	Revêtement bitumineux noir	Porte de placard métallique	75LAC0702P009	RESULTAT ANALYSE	DEGRADATION PARTIELLE	Amiante détecté (Chrysotile)
