## Rapport de mission de repérage des matériaux et produits contenant de l'amiante avant réalisation de travaux

Norme NF X 46-020 V .2017

60 SQUARE DES SORBIERS

RAPPORT N° :	75LAD0604	Laboratoire d'Analyses :	ITGA
Repérage réalisé le :	02/09/2019	Adresse laboratoire :	3 RUE ARMAND HERPIN LACROIX - CS 46537 35065 RENNES CEDEX
Accompagnateur :		Numéro d'accréditation :	1-5967
Par :	Lyes IZABACHENE	Organisme d'assurance professionnelle :	AXA France
N° certificat :	1378	Adresse assurance :	313 Terrasses de l'Arche 92727 NANTERRE CEDEX
Date d'obtention :	03/09/2015	N° de contrat d'assurance :	10158549604
Organisme certificateur	CEBTP ZAC La Clef Saint Pierre - 12 Avenue Gay Lussac - 78990 ELANCOURT	Date de validité :	31/12/2019

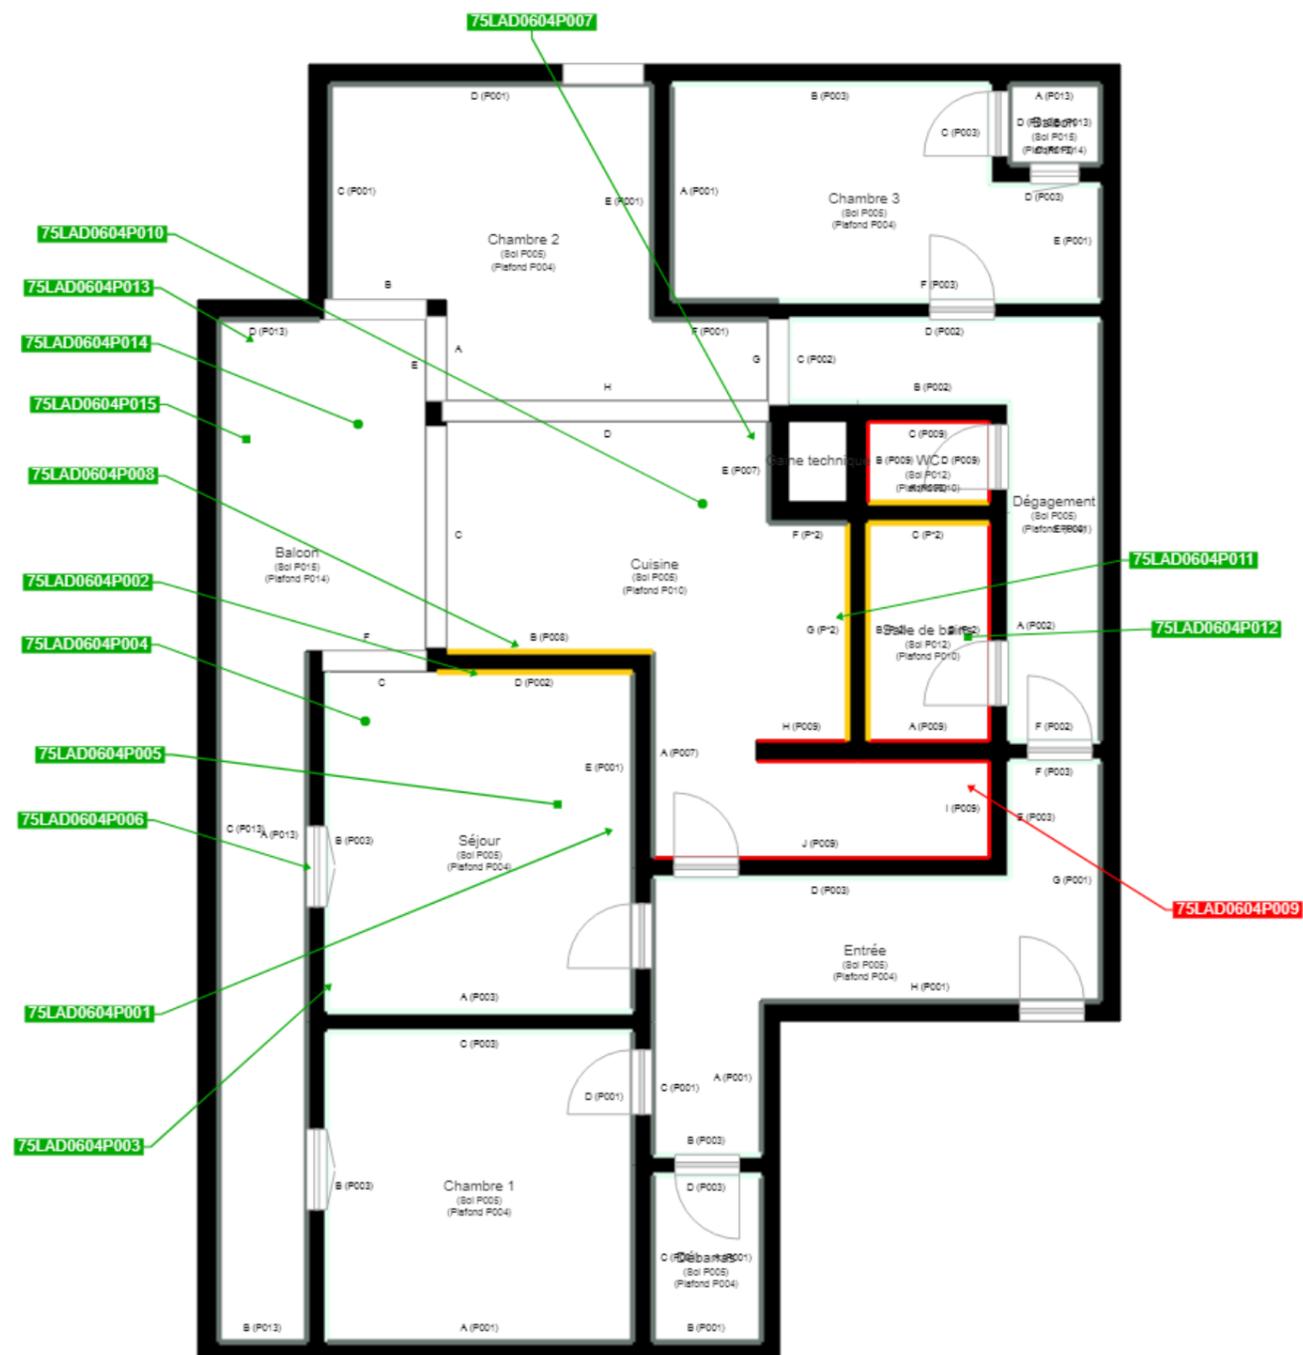
PLANCHE DE REPÉRAGE	Zone : Rez de chaussée	Vue de dessus
Auteur : IZABACHENE Lyes	Bien : 75LAD0604 - 60 SQUARE DES SORBIERS 77350 LE MEE SUR SEINE	Chaque support/équipement identifié a fait l'objet d'un sondage par le technicien

PIECE	ETAGE	ELEMENTS	DESCRIPTIF LABORATOIRE	REPERAGE	Echantillon	METHODE	ETAT	RESULTAT
Cuisine	Rez de chaussée	Enduit / Calicot	Peinture non séparable + enduit plâtreux blanc avec couche cartonnée	Mur I	75LAD0604P009	RESULTAT ANALYSE	DEGRADATION TOTALE	Amiante détecté (Chrysotile)
Cuisine	Rez de chaussée	Enduit / Calicot	Peinture non séparable + enduit plâtreux blanc avec couche cartonnée	Mur H	75LAD0604P009	ZPSO	DEGRADATION TOTALE	Amiante détecté (Chrysotile)
Cuisine	Rez de chaussée	Enduit / Calicot	Peinture non séparable + enduit plâtreux blanc avec couche cartonnée	Mur J	75LAD0604P009	ZPSO	DEGRADATION TOTALE	Amiante détecté (Chrysotile)
Salle de bains	Rez de chaussée	Enduit / Calicot	Peinture non séparable + enduit plâtreux blanc avec couche cartonnée	Mur A	75LAD0604P009	ZPSO	DEGRADATION TOTALE	Amiante détecté (Chrysotile)
Salle de bains	Rez de chaussée	Enduit / Calicot	Peinture non séparable + enduit plâtreux blanc avec couche cartonnée	Mur D	75LAD0604P009	ZPSO	DEGRADATION TOTALE	Amiante détecté (Chrysotile)

WC	Rez de chaussée	Enduit / Calicot	Peinture non séparable + enduit plâtreux blanc avec couche cartonnée	Mur B	75LAD0604P009	ZPSO	DEGRADATION TOTALE	Amiante détecté (Chrysotile)

PIECE	ETAGE	ELEMENTS	DESCRIPTIF LABORATOIRE	REPERAGE	Echantillon	METHODE	ETAT	RESULTAT
WC	Rez de chaussée	Enduit / Calicot	Peinture non séparable + enduit plâtreux blanc avec couche cartonnée	Mur C	75LAD0604P009	ZPSO	DEGRADATION TOTALE	Amiante détecté (Chrysotile)
WC	Rez de chaussée	Enduit / Calicot	Peinture non séparable + enduit plâtreux blanc avec couche cartonnée	Mur D	75LAD0604P009	ZPSO	DEGRADATION TOTALE	Amiante détecté (Chrysotile)
