Rapport de Repérage Amiante Avant réalisation de travaux dans un immeuble bâti

Numéro de dossier : M4662196
Date d'intervention : 25/08/2021

75LAB0502
34 SQUARE DES SORBIERS
77350 MEE SUR LEINE

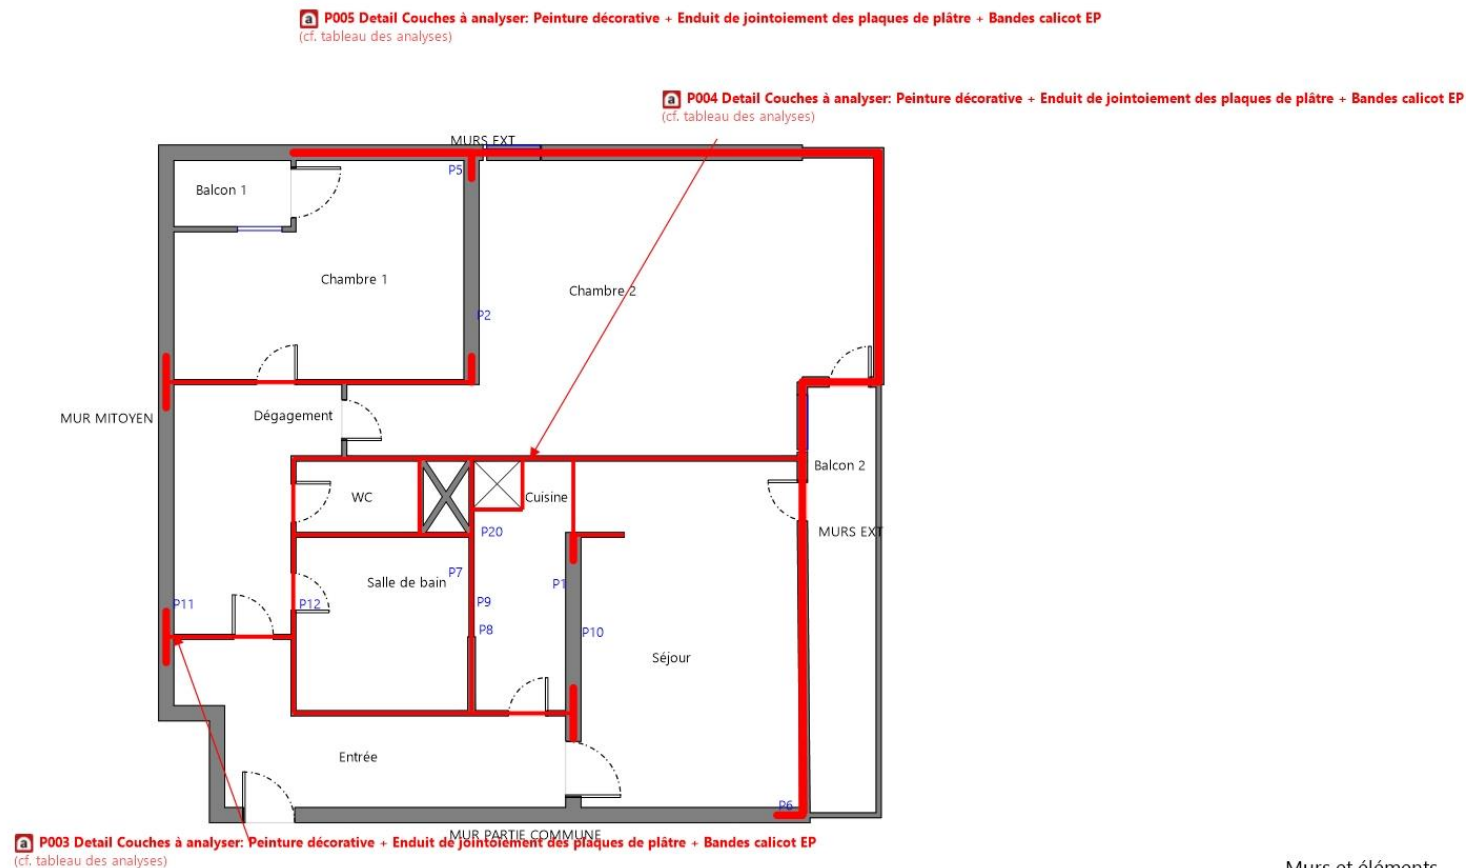
Planche de repérage des matériaux et produits amiantés
Affaire	M4662196
Opération	SAGET Frédéric
Site	75LAB0502
	34 SQUARE DES SORBIERS
	77350 MEE SUR LEINE
Date de réalisation	05/09/2021
Matériaux et produits contenant de l'amiante	
	Surface amianté
	Linéaire / paroi amianté (type 1)
	Linéaire / paroi amianté (type 2)
	Conduit amianté
Sondages destructifs / Prélèvements	
	Px Prélèvement Positif
	Px Prélèvement négatif
	S Sondage destructif
Types de murs	
	Mur Porteur
	Mur Cloison (type 1)
	Mur Cloison (type 2)
	Gaine technique
Éléments ou pièces non visités	
	Local non visitée
	Élément non visité

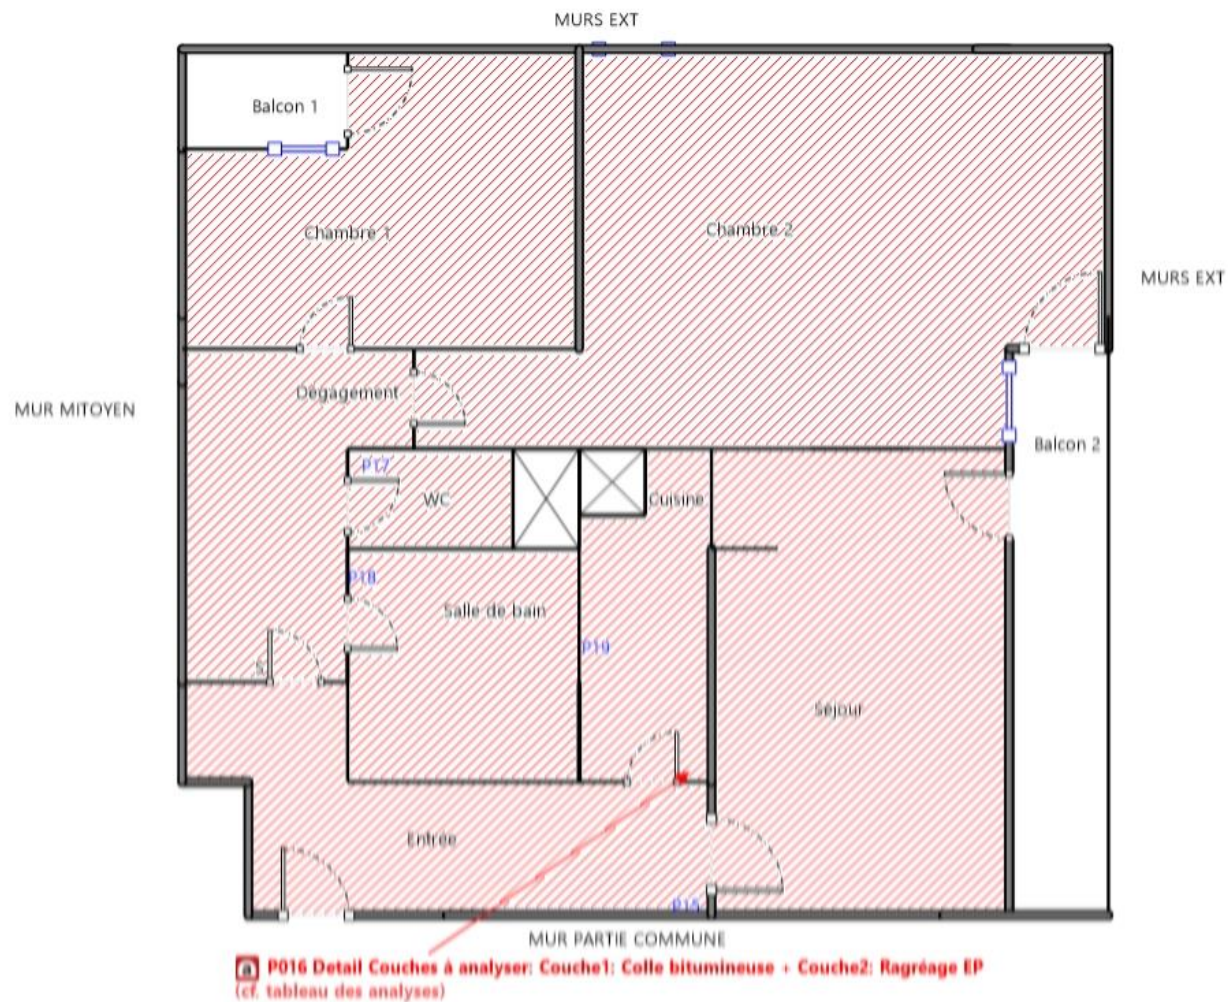
Planche de repérage des matériaux et produits amiantés
Affaire	M4662196
Opération	SAGET Frédéric
Site	75LAB0502
	34 SQUARE DES SORBIERS
	77350 MEE SUR LEINE
Date de réalisation	05/09/2021
Matériaux et produits contenant de l'amiante	
	Surface amianté
	Linéaire / paroi amianté (type 1)
	Linéaire / paroi amianté (type 2)
	Conduit amianté
Sondages destructifs / Prélèvements	
	Prélèvement Positif
	Prélèvement négatif
	Sondage destructif
Types de murs	
	Mur Porteur
	Mur Cloison (type 1)
	Mur Cloison (type 2)
	Gaine technique
Eléments ou pièces non visités	
	Local non visitée
	Elément non visité
