## Rapport de mission de repérage des matériaux et produits contenant de l'amiante avant réalisation de travaux

60 SQUARE DES SORBIERS

77350 LE MEE SUR SEINE

RAPPORT N° :	75LAD0601	Laboratoire d'Analyses :	ITGA
Repérage réalisé le :	16/05/2018	Adresse laboratoire :	3 RUE ARMAND HERPIN LACROIX - CS 46537 35065 RENNES CEDEX
Accompagnateur :		Numéro d'accréditation :	1-5967
Par :	Gaetan BEDEL	Organisme d'assurance professionnelle :	AXA France
N° certificat :	CPDI3869	Adresse assurance :	313 Terrasses de l'Arche 92727 NANTERRE CEDEX
Date d'obtention :	22/04/2016	N° de contrat d'assurance :	10063271004
Organisme certificateur	I.CERT PARC EDONIA - BAT G - RUE DE LA TERRE VICTORIA - 35760 SAINT GREGOIRE	Date de validité :	31/12/2018

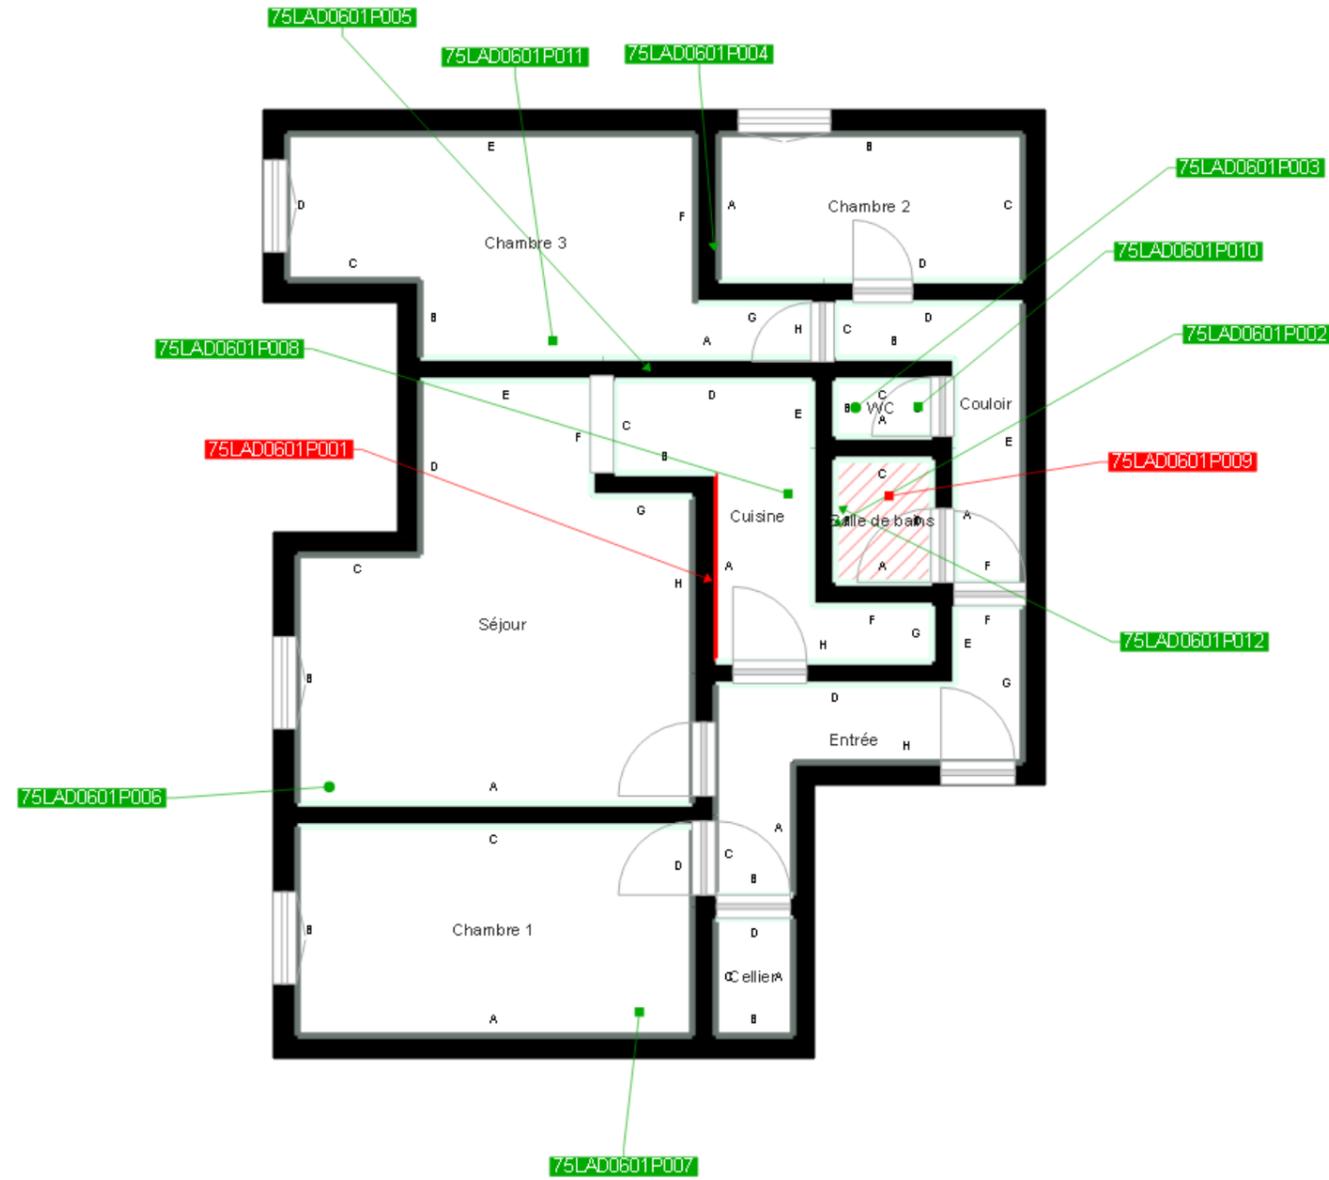
PIECE	ETAGE	ELEMENTS	DESCRIPTIF LABORATOIRE	REPERAGE	Echantillon	METHODE	ETAT	RESULTAT
Cuisine		Enduit / Peinture béton	Enduit plâtreux blanc en vrac + peintures multiples non séparable	Mur A	75LAD0601P001	RESULTAT ANALYSE	BON ETAT	Amiante détecté (Chrysotile)
Salle de bains		Dalle de sol	Revêtement cassant beige	Sol	75LAD0601P009	RESULTAT ANALYSE	DEGRADATION TOTALE	Fr2:Amiante détecté (Chrysotile)
Salle de bains		Dalle de sol	Revêtement cassant beige	Sol	75LAD0601P009	ZSO	DEGRADATION TOTALE	Fr2:Amiante détecté (Chrysotile)
Cuisine		Enduit / Peinture béton	Enduit plâtreux blanc en vrac + peintures multiples non séparable	Mur A	75LAD0601P001	ZSO	BON ETAT	Amiante détecté (Chrysotile)

PIECE	ETAGE	ELEMENTS	DESCRIPTIF LABORATOIRE	Echantillon	REPERAGE	ETAT	RESULTAT	METHODE
Salle de bains		Dalle de sol	Revêtement cassant beige	75LAD0601P009	Sol	DEGRADATION TOTALE	Fr2:Amiante détecté (Chrysotile)	ZSO
Cuisine		Enduit / Peinture béton	Enduit plâtreux blanc en vrac + peintures multiples non séparable	75LAD0601P001	Mur A	BON ETAT	Amiante détecté (Chrysotile)	ZSO
