## Rapport de mission de repérage des matériaux et produits contenant de l'amiante avant réalisation de travaux

**Référence : RAAT\_77LAJ0002**

Le 23/06/2021

Adresse : 10 Square Felix Eboué 77330 OZOIR-LA-FERRIÈRE

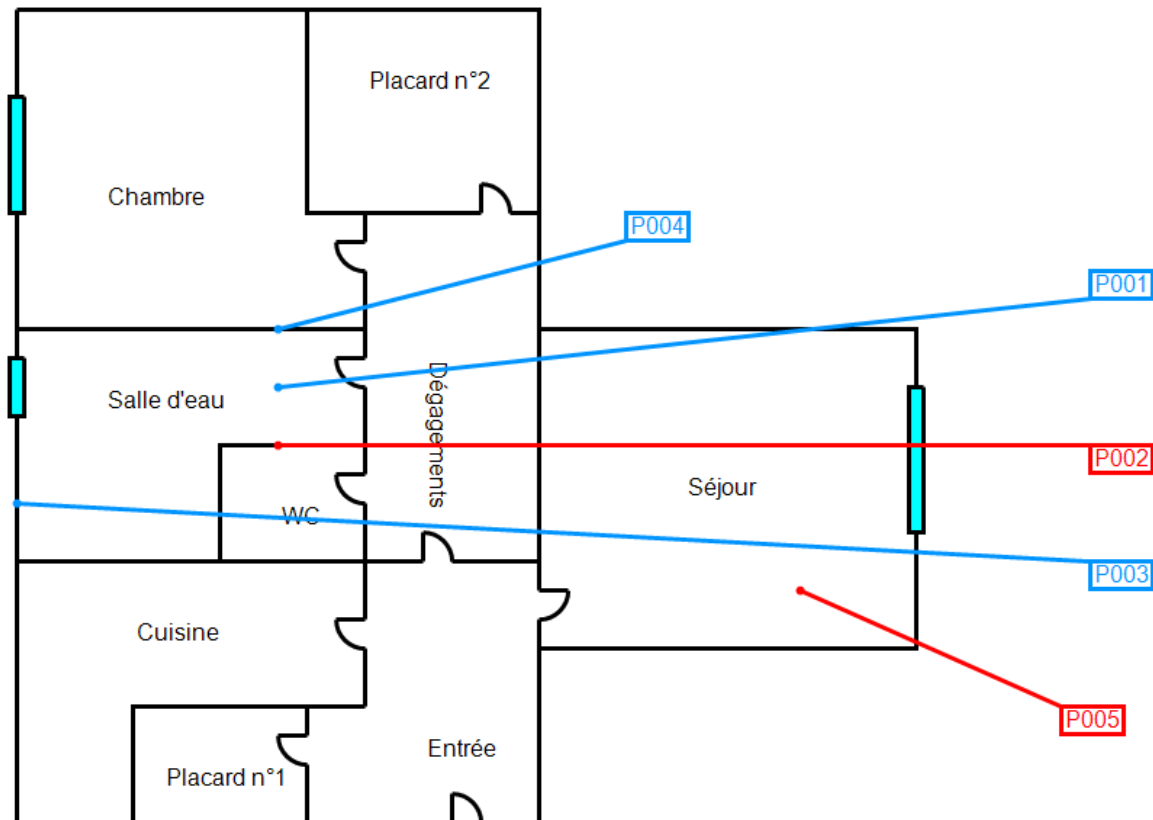
## Planche de repérage

Client :	HABITAT 77 OPH DE SEINE ET	Titre :	Localisation prélèvements	
N° dossier :	RAAT_77LAJ0002	Adresse :	Bâtiment 10 Square Felix Eboué 77330 OZOIR-LA-FERRIÈRE	
N° planche :	1/2			Version : 0
Type :	Croquis			
Date :	13/07/2021	Localisation / Bâtiment :		
Intervenant :	MARTIN Olivier	Niveau :		
Origine du plan :	Cabinet de diagnostics	Commentaire :
