Rapport de mission de repérage des matériaux et produits contenant de l'amiante avant réalisation de travaux

28 BIS RUE DU BEAUREGARD

MODULE 79DAK0002
77200 TORCY

RAPPORT N° :	79DAK0002	Laboratoire d'Analyses :	ITGA
Repérage réalisé le :	02/04/2019	Adresse laboratoire :	3 RUE ARMAND HERPIN LACROIX - CS 46537 35065 RENNES CEDEX
Accompagnateur :		Numéro d'accréditation :	1-5967
Par :	Serge TAVARES	Organisme d'assurance professionnelle :	AXA France
N° certificat :	DTI3472	Adresse assurance :	313 Terrasses de l'Arche 92727 NANTERRE CEDEX
Date d'obtention :	20/08/2018	N° de contrat d'assurance :	10158549604
Organisme certificateur		Date de validité :	31/12/2019

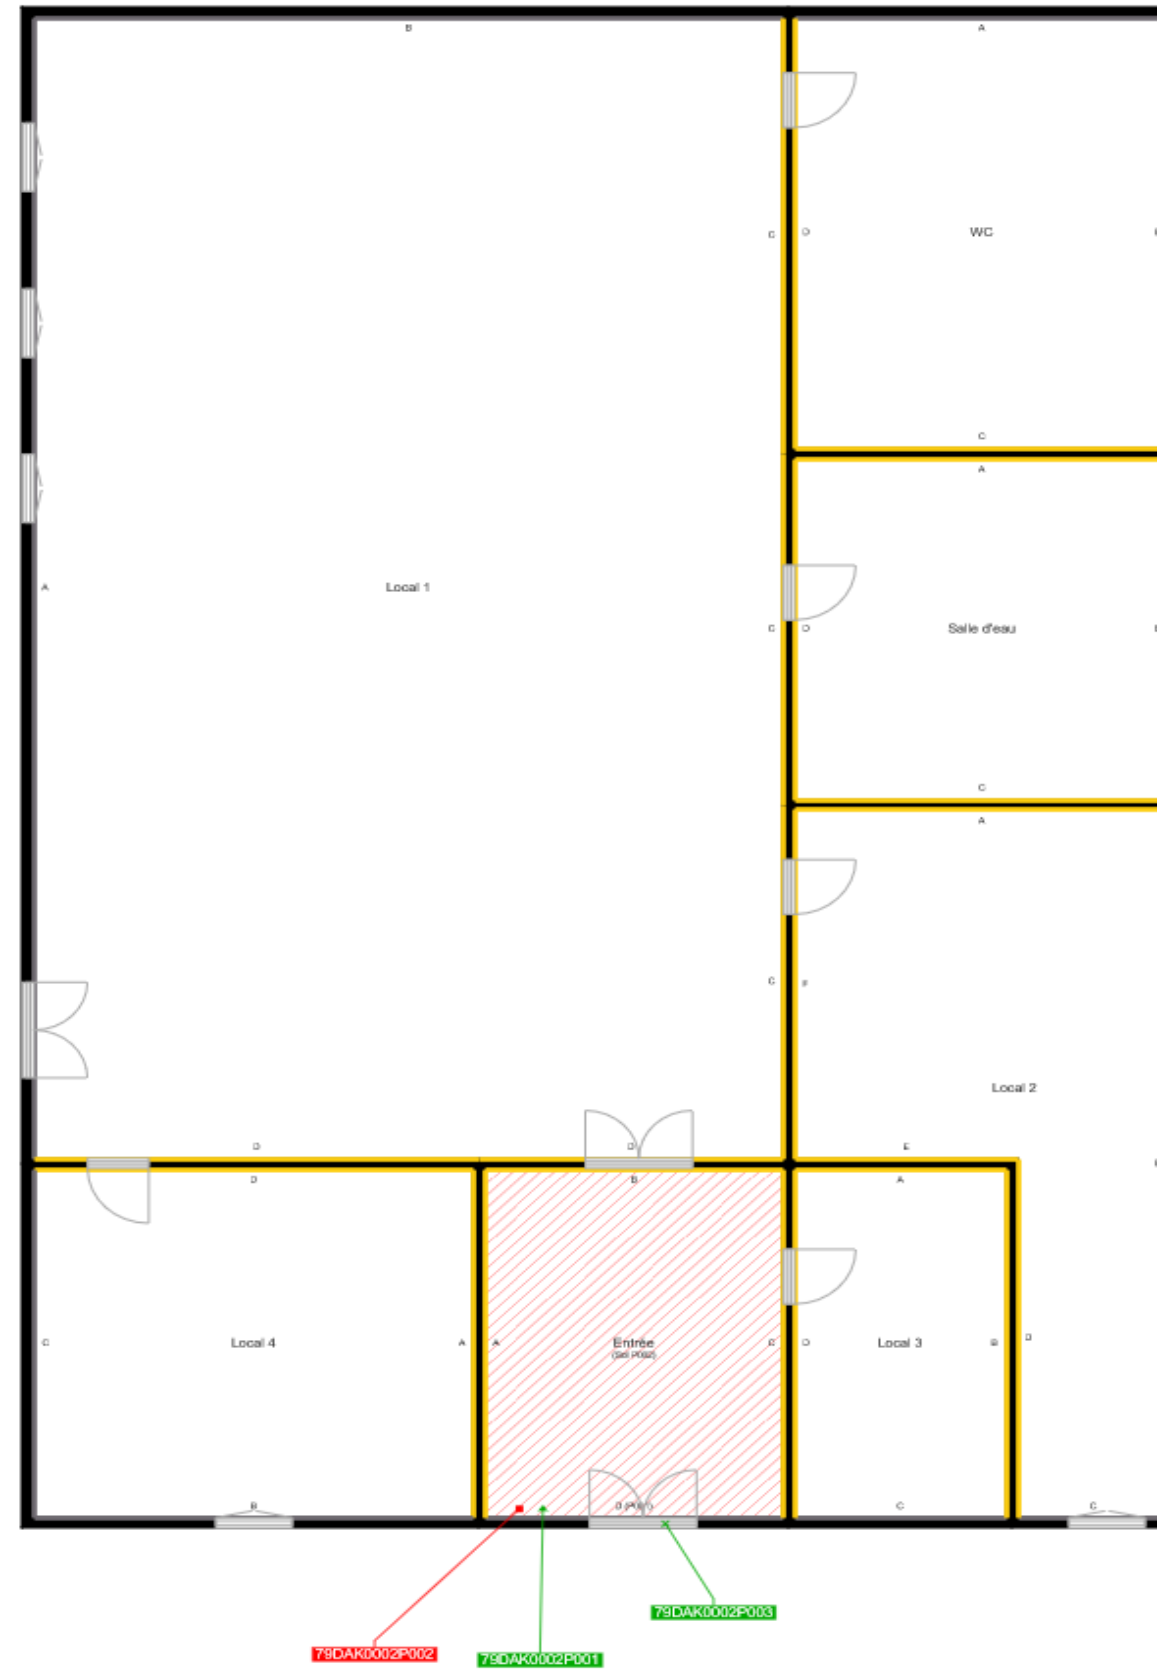
PIECE	ETAGE	ELEMENTS	DESCRIPTIF LABORATOIRE	REPERAGE	Echantillon	METHODE	ETAT	RESULTAT
Entrée	RC	Revêtement souple	Colle polymère jaune non séparable + colle polymère jaune non séparable + colle bitumineuse noire + ragréage gris non séparable	Sol	79DAK0002P002	RESULTAT ANALYSE	DEGRADATION PARTIELLE	Fr2:Amiante détecté (Chrysotile)
Entrée	RC	Revêtement souple	Dalle dure cassante grise	Sol	79DAK0002P002	RESULTAT ANALYSE	DEGRADATION PARTIELLE	Fr3:Amiante détecté (Chrysotile)
Entrée	RC	Revêtement souple	Colle polymère jaune non séparable + colle polymère jaune non séparable + colle bitumineuse noire + ragréage gris non séparable	Sol	79DAK0002P002	ZPSO	DEGRADATION PARTIELLE	Fr2:Amiante détecté (Chrysotile)
Entrée	RC	Revêtement souple	Dalle dure cassante grise	Sol	79DAK0002P002	ZPSO	DEGRADATION PARTIELLE	Fr3:Amiante détecté (Chrysotile)
