## Rapport de mission de repérage des matériaux et produits contenant de l'amiante avant réalisation de travaux

30 RUE BEAUREGARD LGT 1

1  
77200 TORCY

RAPPORT N° :	79LAD0201- CPLMT	Laboratoire d'Analyses :	ITGA
Repérage réalisé le :	22/12/2017	Adresse laboratoire :	3 RUE ARMAND HERPIN LACROIX - CS 46537 35065 RENNES CEDEX
Accompagnateur :		Numéro d'accréditation :	1-5967
Par :	Tristan BRUNOT	Organisme d'assurance professionnelle :	ALLIANZ
N° certificat :	CPDI 3541	Adresse assurance :	Direction Opérations Entreprises 5C Esplanade Charles de Gaulle 33081 BORDEAUX CEDEX
Date d'obtention :	27/12/2017	N° de contrat d'assurance :	55897385
Organisme certificateur	I.CERT PARC EDONIA - BAT G - RUE DE LA TERRE VICTORIA - 35760 SAINT GREGOIRE	Date de validité :	31/12/2017

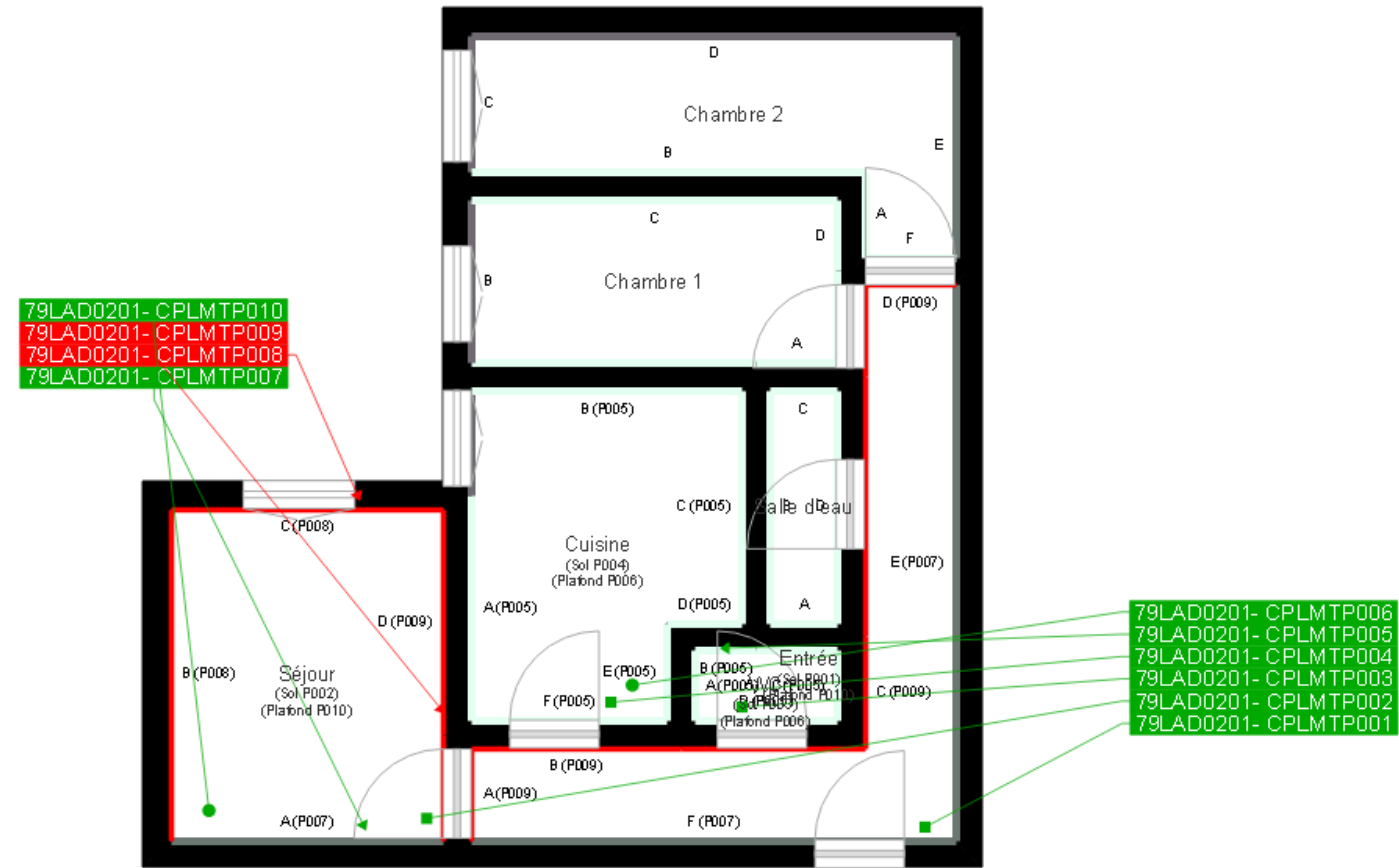
- Prélèvements de sol amiantés
- Prélèvements de sol non amiantés
- Prélèvements de plafonds amiantés
- Prélèvements de plafonds non amiantés
- Prélèvements de murs amiantés
- Prélèvements de murs non amiantés
- X Autres types de prélèvements amiantés
- X Autres types de prélèvements non amiantés
