Rapport de mission de repérage des matériaux et produits contenant de l'amiante avant réalisation de travaux

32 RUE DE BEAUREGARD

77200 TORCY

| RAPPORT N° : | 79LAE0401 | Laboratoire d'Analyses : | ITGA |

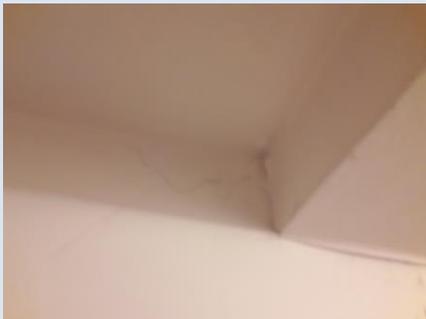
| PRELEVEMENT : 79LAE0401P006 | | | |

| PRELEVEMENT : 79LAE0401P005 | | | |
|--|---|---|---|
| Plafond | | Amiante non détecté | |

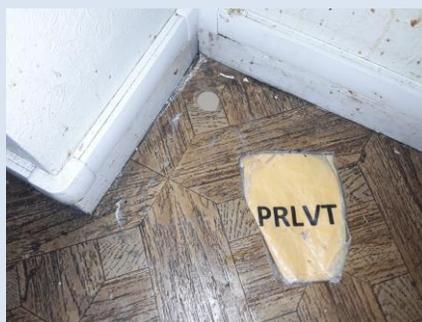
EMPLACEMENT

| NOM DU CLIENT | NUMERO DU DOSSIER | PIECE OU LOCAL | |
|---|--|---|---|
| Sol | | Amiante non détecté | |
