Rapport de mission de repérage des matériaux et produits contenant de l'amiante avant travaux ultérieurs.

Rapport : 2015-12-032 MDF BEAUREGARD-GALLION OPH

Adresse : 1-7 Promenade du Galion
19-21 Rue Beauregard
28-32 Rue Beauregard
77200 TORCY

Périmètre du repérage : AMIANTE Avant Travaux dans neuf bâtiments à usage d'habitation (travaux envisagés : réfection des balcons / loggias des appartements et des toitures terrasses privatives)
Périmètre retenu : un balcon par façade, soit 42 balcons et 1 terrasse par bâtiment, soit 9 terrasses

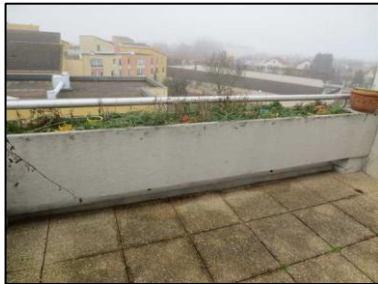
Photo N° 1 ECH-N°001 Bâtiment
 19-4ème-Appartement 19042
 Terrasse - Bac Béton + peinture

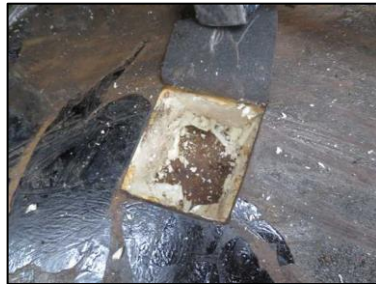
Photo N° 10 ECH-N°009 Bâtiment
 30-6ème-Appartement 30063
 Terrasse – Etanchéité sur dalle
 béton Bitume

Echantillon N° : 15H028507-009
Référence échantillon : 9 - Photo 10 Terrasse - APT30063 -Etanchéité sur dalle béton Bitume

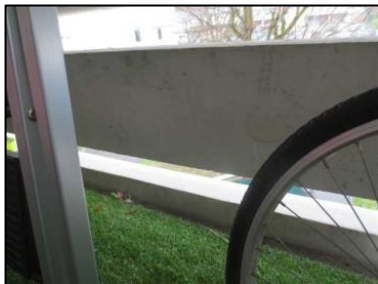
Photo N° 101 ECH-N°099B
 Bâtiment 30-2ème-Appartement
 30022 Balcon – APT30022 –
 Soubassement Peinture + béton

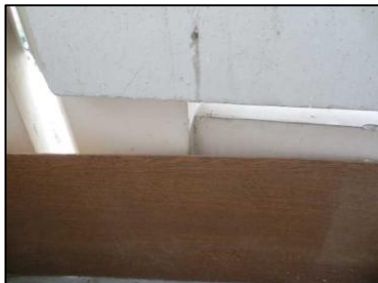
Photo N° 104 ECH-N°103B
 Bâtiment 30-3ème-Appartement
 30035 Balcon – APT30035 –
 Soubassement Peinture + béton

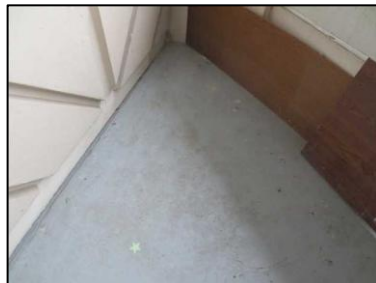
Photo N° 105 ECH-N°104B
 Bâtiment 30-3ème-Appartement
 30035 Balcon – APT30035 – Sol
 Peinture + béton

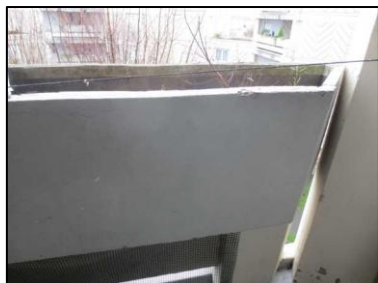
Photo N° 107 ECH-N°106B
 Bâtiment 30-3ème-Appartement
 30033 Balcon – APT30033 – Bac
 Peinture + béton

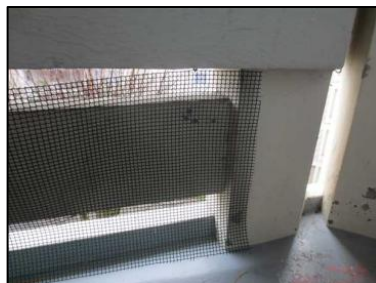
Photo N° 108 ECH-N°107B
 Bâtiment 30-3ème-Appartement
 30033 Balcon – APT30033 –
 Soubassement Peinture + béton

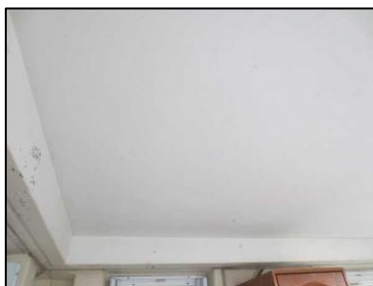
Photo N° 110 ECH-N°109B Bâtiment 30-3ème-Appartement 30033 Balcon – APT30033 – Plafond Peinture + béton

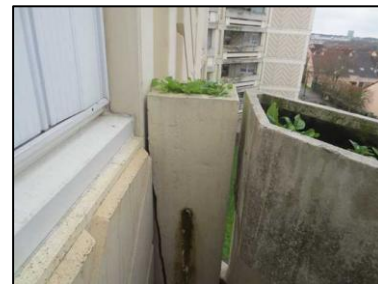
Photo N° 114 ECH-N°113B Bâtiment 32-3ème-Appartement 32032 Balcon – APT32032 – 2 Bacs Peinture + béton

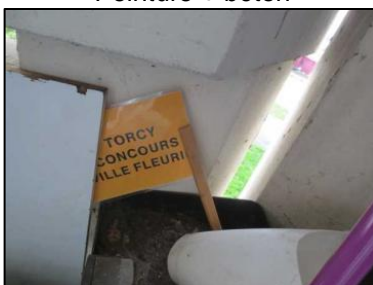
Photo N° 116 ECH-N°115B Bâtiment 21-1er-Appartement 21013 Balcon – APT21013 – Soubassement Peinture + béton

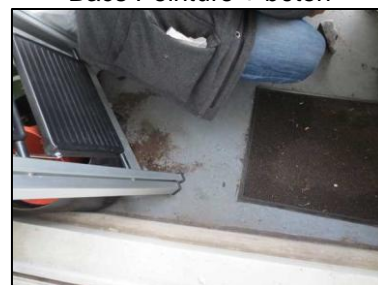
Photo N° 117 ECH-N°116B Bâtiment 21-1er-Appartement 21013 Balcon – APT21013 – Sol Peinture + béton

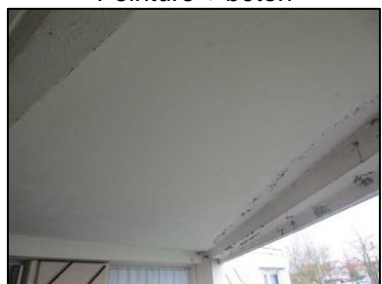
Photo N° 118 ECH-N°117B Bâtiment 21-1er-Appartement 21013 Balcon – APT21013 – Plafond Peinture + béton

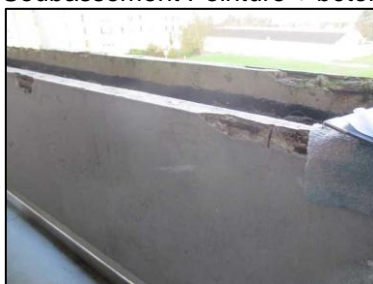
Photo N° 119 ECH-N°118B Bâtiment 19-2ème-Appartement 19023 Balcon – APT19023 – Bac Peinture + béton

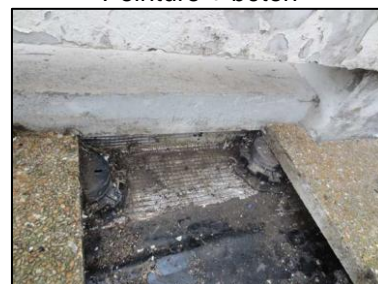
Photo N° 12 ECH-N°011 Bâtiment 30-6ème-Appartement 30063 Terrasse Paxalu

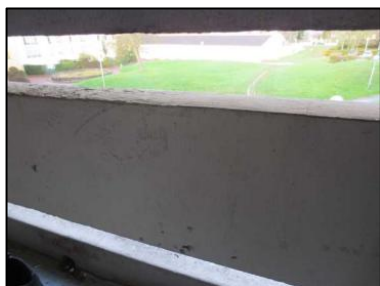
Bâtiment 19-2ème-Appartement 19023		
Type de composant	Autres matériaux	Photo 120
Matériau observé	Balcon - APT19023 – Soubassement : Peinture + béton

Photo N° 120 ECH-N°119B
Bâtiment 19-2ème-Appartement
19023 Balcon - APT19023 –
Soubassement Peinture + béton

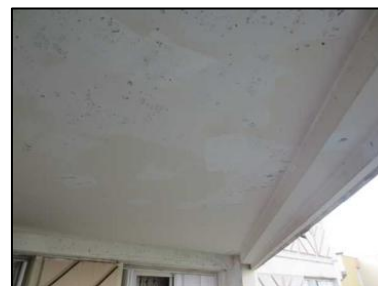
Bâtiment 19-2ème-Appartement 19023		
Type de composant	Autres matériaux	Photo 122
Matériau observé	Balcon - APT19023 – Plafond : Peinture + béton

Photo N° 122 ECH-N°121B
Bâtiment 19-2ème-Appartement
19023 Balcon - APT19023 –
Plafond Peinture + béton

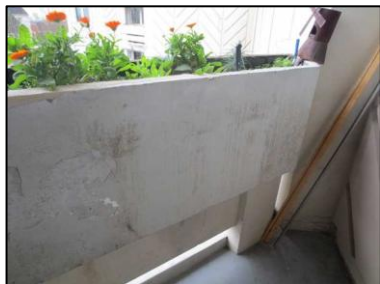
Photo N° 123 ECH-N°122B
Bâtiment 1-2ème-Appartement
1021 Balcon - APT1021 – Bac
Peinture + béton

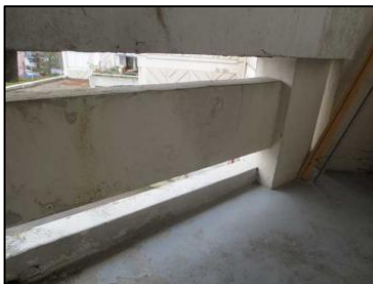
Bâtiment 1-2ème-Appartement 1021		
Type de composant	Autres matériaux	Photo 124
Matériau observé	Balcon - APT1021 – Soubassement : Peinture + béton

Photo N° 124 ECH-N°123B
Bâtiment 1-2ème-Appartement
1021 Balcon - APT1021 –
Soubassement Peinture + béton

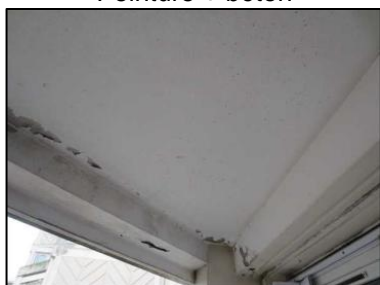
Bâtiment 1-2ème-Appartement 1021		
Type de composant	Autres matériaux	Photo 126
Matériau observé	Balcon - APT1021 – Plafond : Peinture + béton

Photo N° 126 ECH-N°125B
Bâtiment 1-2ème-Appartement
1021 Balcon - APT1021 – Plafond
Peinture + béton

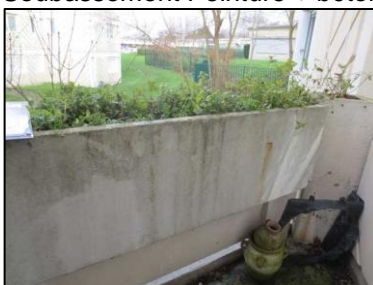
Photo N° 127 ECH-N°126B
Bâtiment 7-1er-Appartement 7012
Balcon – APT7012 – Bac Peinture
+ béton

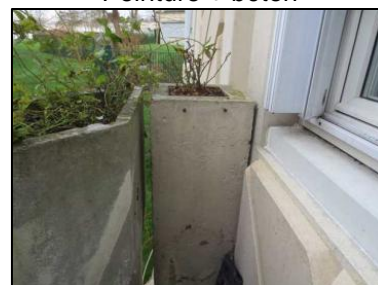
Type de composant	Autres matériaux	Photo 128
Matériau observé	Balcon - APT7012 - 2 Bacs : Peinture + béton

Photo N° 128 ECH-N°127B
Bâtiment 7-1er-Appartement 7012
Balcon – APT7012 – 2 Bacs
Peinture + béton

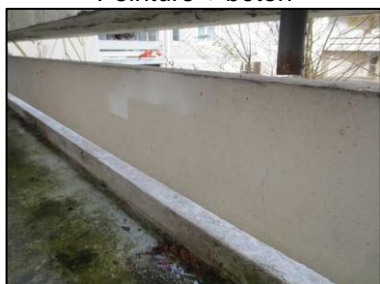
Photo N° 129 ECH-N°128B
Bâtiment 7-1er-Appartement 7012
Balcon – APT7012 –
Soubassement Peinture + béton

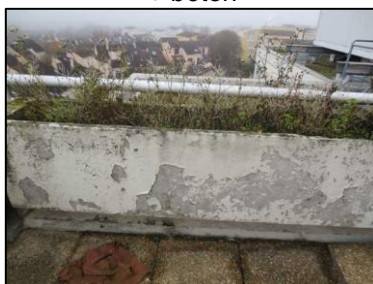
Photo N° 130 ECH-N°012 Bâtiment
30-6ème-Appartement 30063
Terrasse – Bac Béton + peinture

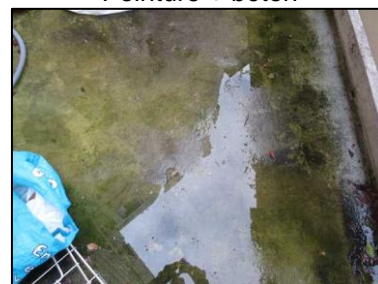
Photo N° 131 ECH-N°129B
Bâtiment 7-1er-Appartement 7012
Balcon – APT7012 – Sol Peinture
+ béton

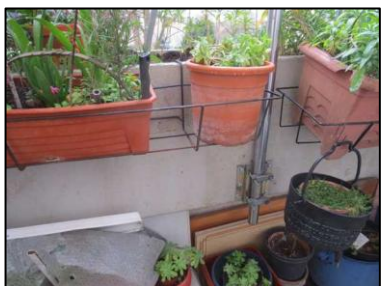
Photo N° 131 ECH-N°130B
Bâtiment 7-1er-Appartement 7014
Balcon – APT7014 – Bac Peinture
+ béton

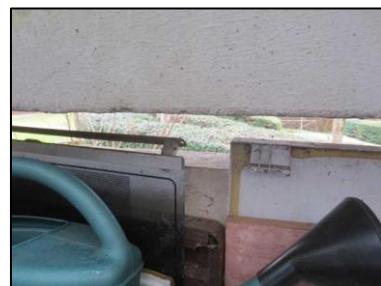
Photo N° 133 ECH-N°132B
Bâtiment 7-1er-Appartement 7014
Balcon – APT7014 –
Soubassement Peinture + béton

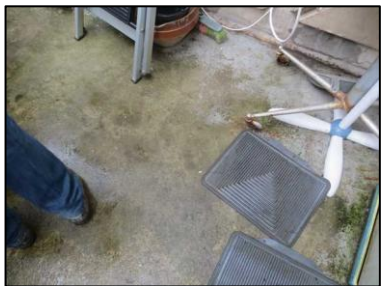
Photo N° 134 ECH-N°133B
Bâtiment 7-1er-Appartement 7014
Balcon – APT7014 – Sol
Peinture + béton

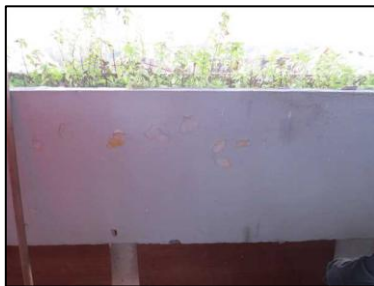
Photo N° 135 ECH-N°134B
Bâtiment 5-4ème-Appartement
5042 Balcon – APT5042 – Bac
Peinture + béton

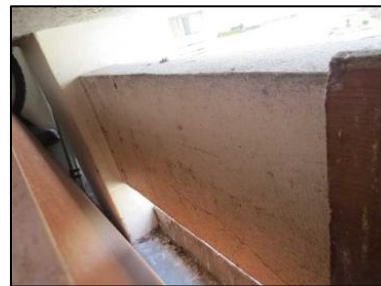
Type de composant	Autres matériaux	Photo 136
Matériau observé	Balcon - APT5042 - Soubassement : Peinture + béton

Photo N° 136 ECH-N°135B
Bâtiment 5-4ème-Appartement
5042 Balcon – APT5042 –
Soubassement Peinture + béton

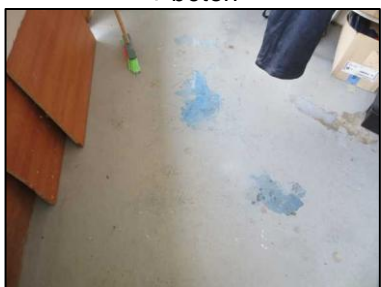
Photo N° 137 ECH-N°136B
Bâtiment 5-4ème-Appartement
5042 Balcon – APT5042 – Sol
Peinture + béton

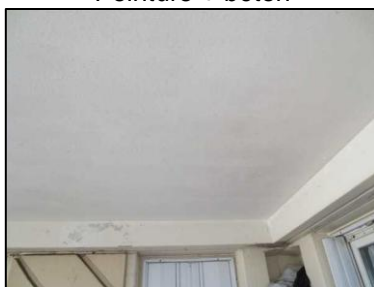
Photo N° 138 ECH-N°137B
Bâtiment 5-4ème-Appartement
5042 Balcon – APT5042 – Plafond
Peinture + béton

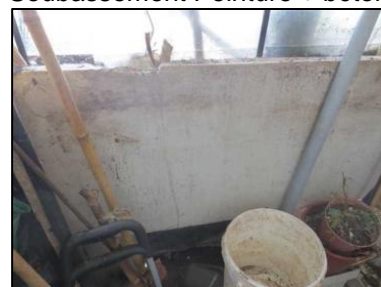
Type de composant	Autres matériaux	Photo 139
Matériau observé	Balcon - APT5031 - Bac : Peinture + béton

Photo N° 139 ECH-N°138B
Bâtiment 5-3ème-Appartement
5031 Balcon – APT5031 – Bac
Peinture + béton

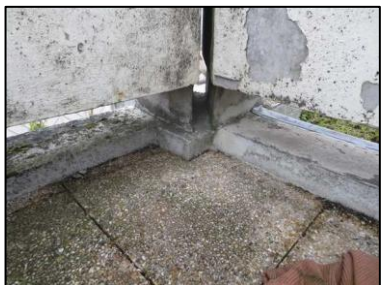
Photo N° 14 ECH-N°013 Bâtiment
30-6ème-Appartement 30063
Terrasse – Bac soubassement
Béton + peinture

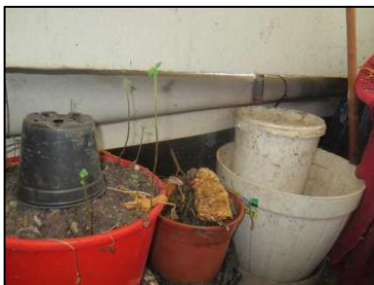
Photo N° 140 ECH-N°139B
Bâtiment 5-3ème-Appartement
5031 Balcon – APT5031 –
Soubassement Peinture + béton

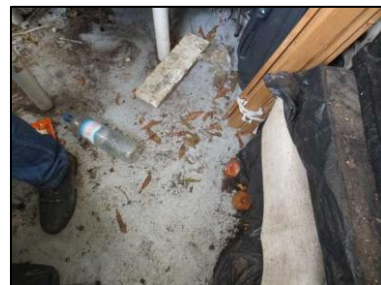
Photo N° 141 ECH-N°140B
Bâtiment 5-3ème-Appartement
5031 Balcon – APT5031 - Sol
Peinture + béton

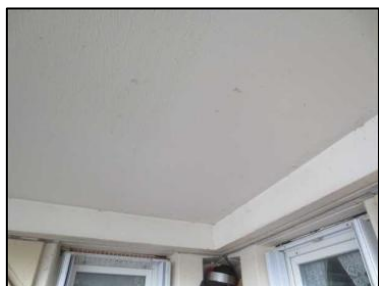
Type de composant	Autres matériaux	Photo 142
Matériau observé	Balcon - APT5031 - Plafond : Peinture + béton

Photo N° 142 ECH-N°141B
Bâtiment 5-3ème-Appartement
5031 Balcon – APT5031 – Plafond
Peinture + béton

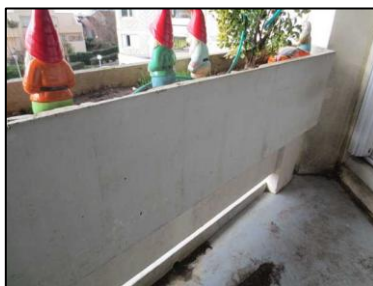
Photo N° 143 ECH-N°142B
Bâtiment 7-2ème-Appartement
7025 Balcon – APT7025 – Bac
Peinture + béton

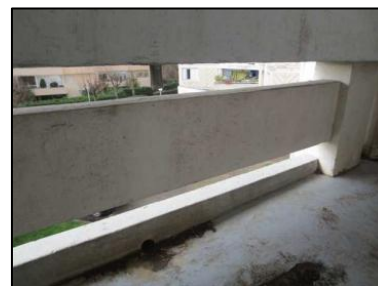
Type de composant	Autres matériaux	Photo 144
Matériau observé	Balcon - APT7025 - Soubassement : Peinture + béton

Photo N° 144 ECH-N°143B
Bâtiment 7-2ème-Appartement
7025 Balcon – APT7025 –
Soubassement Peinture + béton

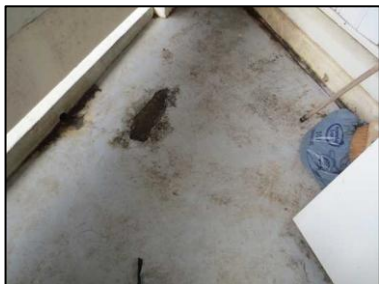
Photo N° 145 ECH-N°144B
Bâtiment 7-2ème-Appartement
7025 Balcon – APT7025 – Sol
Peinture + béton

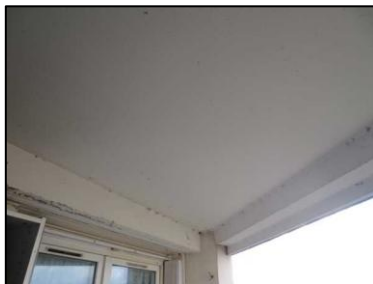
Photo N° 146 ECH-N°145B
Bâtiment 7-2ème-Appartement
7025 Balcon – APT7025 – Plafond
Peinture + béton

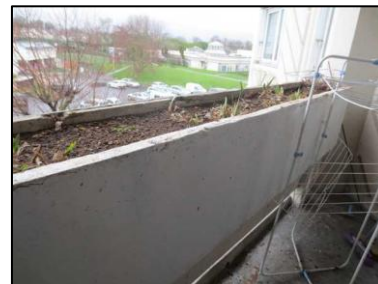
Photo N° 147 ECH-N°001B
Bâtiment 32-3ème-Appartement
32034 Balcon – APT32034 - Bac
Peinture + béton

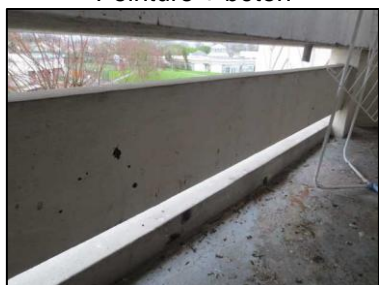
Photo N° 148 ECH-N°002B
Bâtiment 32-3ème-Appartement
32034 Balcon - APT32034 -
Soubassement Peinture + béton

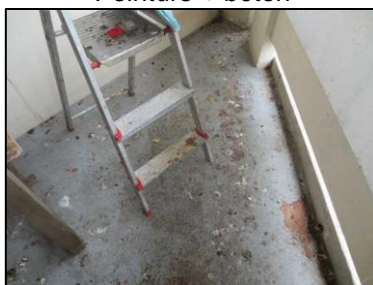
Photo N° 149 ECH-N°003B
Bâtiment 32-3ème-Appartement
32034 Balcon - APT32034 – Sol
Peinture + béton

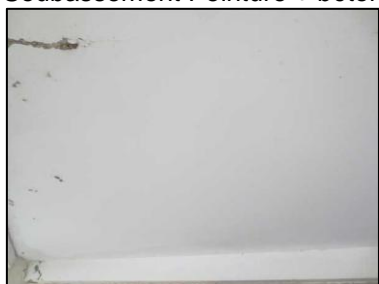
Photo N° 150 ECH-N°004B
Bâtiment 32-3ème-Appartement
32034 Balcon - APT32034-
Plafond Peinture + béton

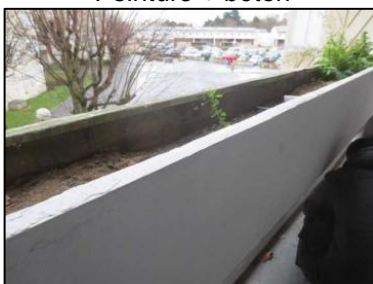
Photo N° 151 ECH-N°005B
Bâtiment 1-2ème-Appartement
1022 Balcon – APT1022 - Bac
Peinture + béton

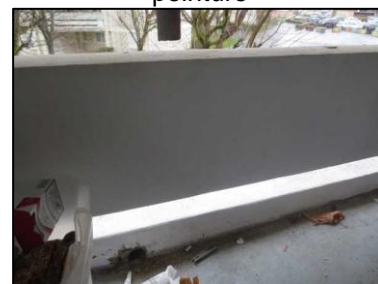
Photo N° 152 ECH-N°006B
Bâtiment 1-2ème-Appartement
1022 Balcon - APT1022 -
Soubassement Peinture + béton

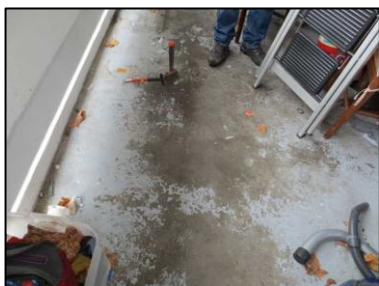
Photo N° 153 ECH-N°007B
Bâtiment 1-2ème-Appartement
1022 Balcon - APT1022 – Sol
Peinture + béton

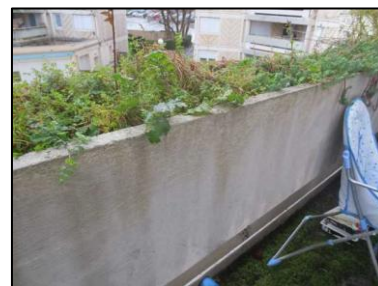
Photo N° 155 ECH-N°009B
Bâtiment 3-2ème-Appartement
3025 Balcon – APT3025 - Bac
Peinture + béton

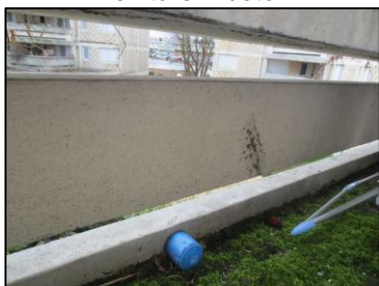
Photo N° 156 ECH-N°010B
Bâtiment 3-2ème-Appartement
3025 Balcon – APT3025 -
Soubassement Peinture + béton

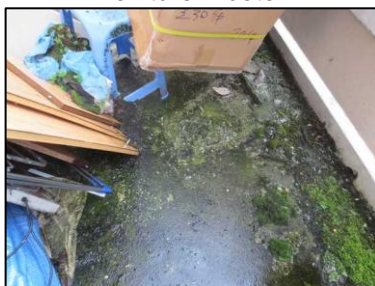
Photo N° 157 ECH-N°011B
Bâtiment 3-2ème-Appartement
3025 Balcon – APT3025 – Sol
Peinture + béton

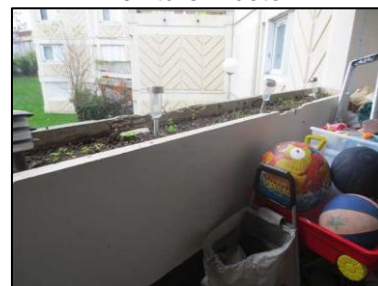
Photo N° 158 ECH-N°012B
Bâtiment 3-1er-Appartement 3012
Balcon – APT3012 – Bac Peinture
+ béton

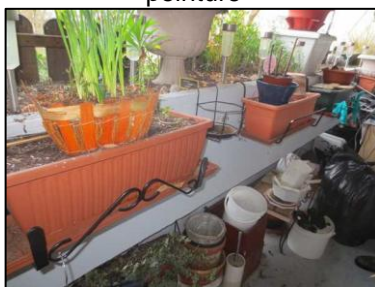
Photo N° 163 ECH-N°016B
Bâtiment 1-1er-Appartement 1013
Balcon – APT1013 – Bac Peinture
+ béton

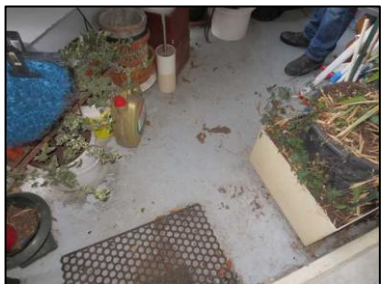
Photo N° 164 ECH-N°018B
Bâtiment 1-1er-Appartement 1013
Balcon – APT1013 – Sol Peinture
+ béton

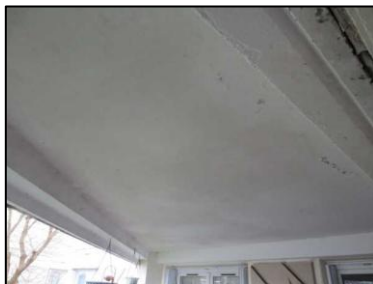
Photo N° 165 ECH-N°019B
Bâtiment 1-1er-Appartement 1013
Balcon – APT1013 – Plafond
Peinture + béton

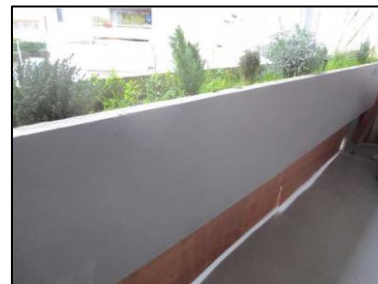
Photo N° 166 ECH-N°020B
Bâtiment 7-1er-Appartement 7011
Balcon – APT7011 – Bac Peinture
+ béton

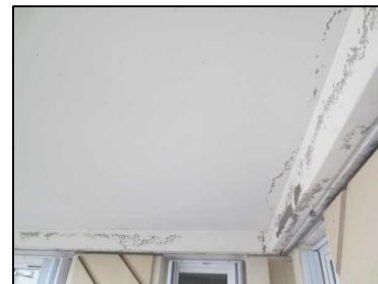
Photo N° 169 ECH-N°023B
Bâtiment 7-1er-Appartement 7011
Balcon – APT7011 – Plafond
Peinture + béton

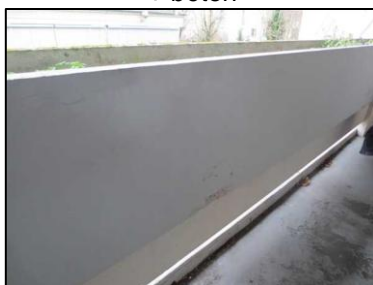
Photo N° 170 ECH-N°024B
Bâtiment 7-2ème-Appartement
7023 Balcon – APT7023 – Bac
Peinture + béton

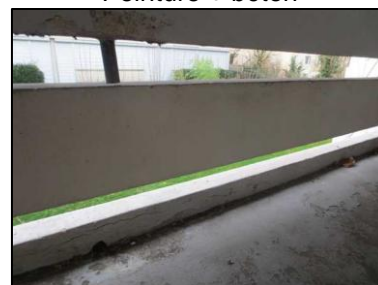
Photo N° 171 ECH-N°025B
Bâtiment 7-2ème-Appartement
7023 Balcon – APT7023 –
Soubassement Peinture + béton

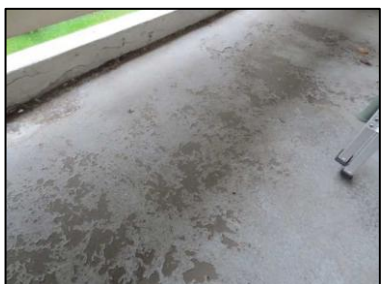
Photo N° 172 ECH-N°026B
Bâtiment 7-2ème-Appartement
7023 Balcon – APT7023 – Sol
Peinture + béton

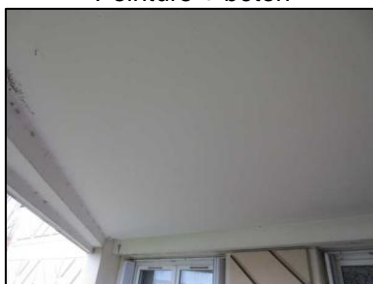
Photo N° 173 ECH-N°027B
Bâtiment 7-2ème-Appartement
7023 Balcon – APT7023 – Plafond
Peinture + béton

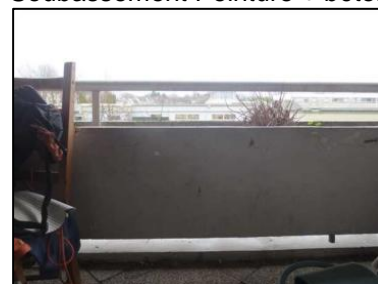
peinture+ mortier béton chape	Bâtiment 3 Galion -5ème- Appartement 3054 (Balcon – APT3054 – 2 Bacs)	ECH-N°093B	16H000420-001
peinture+ mortier béton chape	Bâtiment 5 Galion -2ème- Appartement 5024 (Balcon – APT5024 – Bac)	ECH-N°028B	16H000420-001

Photo N° 174 ECH-N°028B
Bâtiment 5-2ème-Appartement
5024 Balcon – APT5024 – Bac
Peinture + béton

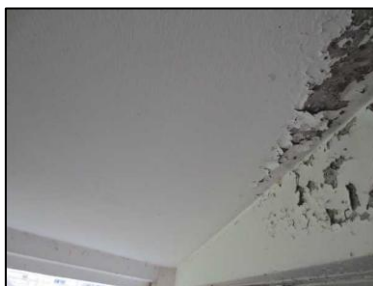
Photo N° 176 ECH-N°030B
Bâtiment 5-2ème-Appartement
5024 Balcon – APT5024 – Plafond
Peinture + béton

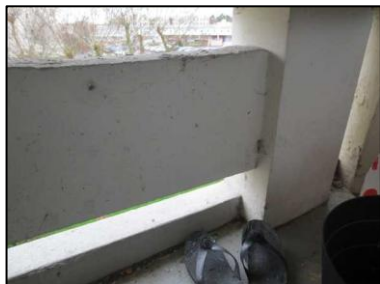
Photo N° 178 ECH-N°032B
Bâtiment 5-3ème-Appartement
5033 Balcon – APT5033 –
Soubassement Peinture + béton

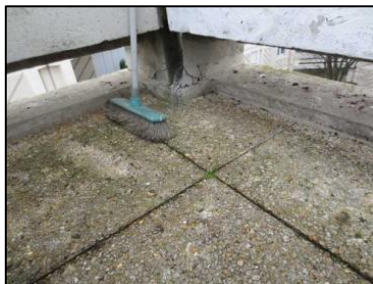
Photo N° 18 ECH-N°017 Bâtiment
1-4ème-Appartement 1041
Terrasse – Bac soubassement
Béton + peinture

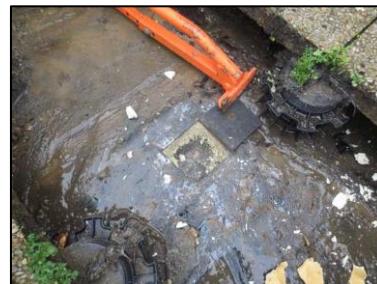
Photo N° 19 ECH-N°018 Bâtiment
1-4ème-Appartement 1041
Terrasse – Etanchéité sur dalle
béton Bitume

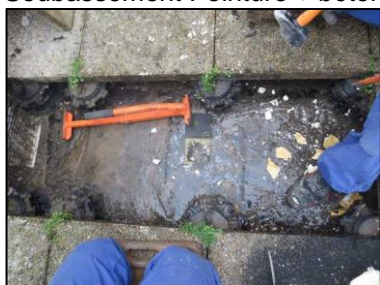
Photo N° 20 ECH-N°019 Bâtiment
1-4ème-Appartement 1041
Terrasse – Etanchéité Mousse +
bitume

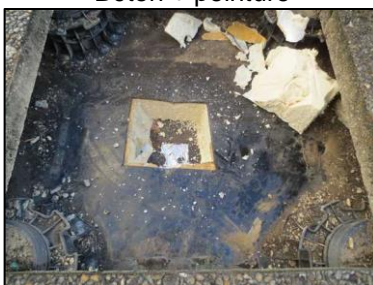
Photo N° 201 ECH-N°036 --
Appartement 28052 Terrasse -
Etanchéité Mousse + bitume

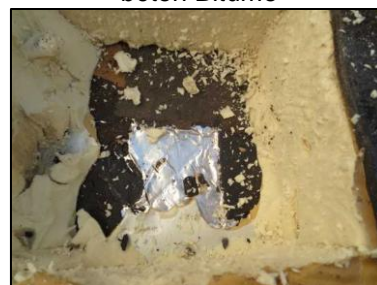
Photo N° 202 ECH-N°037 --
Appartement 28052 Terrasse –
Etanchéité sur dalle béton Bitume

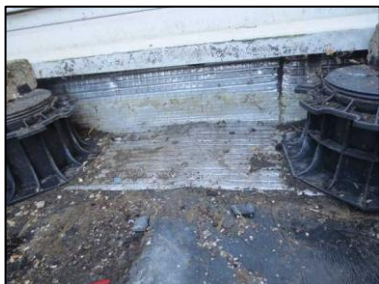
Photo N° 206 ECH-N°041 --
Appartement 3015 Terrasse
acrotère – Etanchéité Paxalu

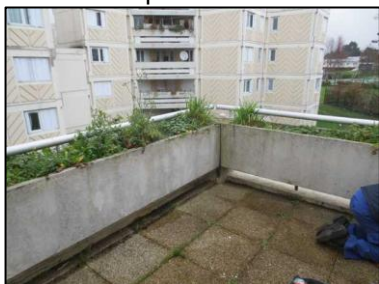
Photo N° 23 ECH-N°022 Bâtiment
7-2ème-Appartement 7022
Terrasse – Mur hachuré Béton +
peinture

Echantillon N° : 15H028507-022
Référence échantillon : 22 - Photo 23 Terrasse - APT7022 - Mur hachuré Béton + peinture

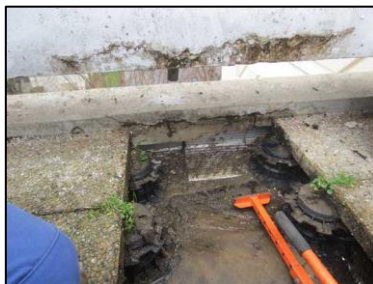
Photo N° 207 ECH-N°042 --
Appartement 5053 Terrasse –
Etanchéité Mousse + bitume

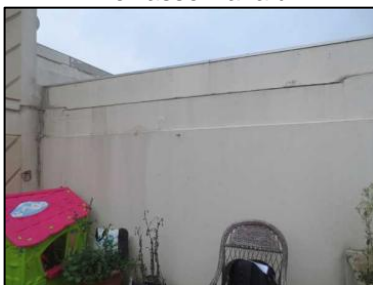
Photo N° 21 ECH-N°020 Bâtiment
1-4ème-Appartement 1041
Terrasse Paxalu

Echantillon N° : 15H028507-020
Référence échantillon : 20 - Photo 21 Terrasse - APT1041 Paxalu

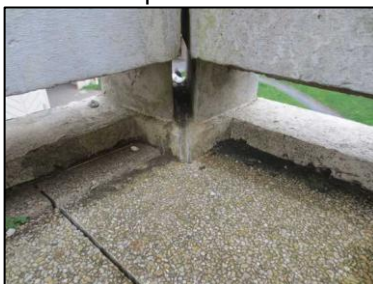
Photo N° 24 ECH-N°023 Bâtiment
7-2ème-Appartement 7022
Terrasse – Mur gauche Béton +
peinture

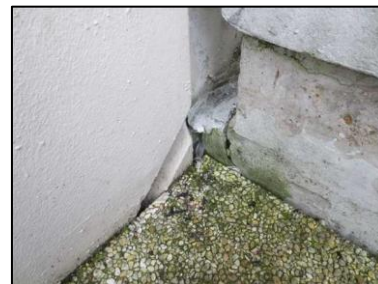
Photo N° 208 ECH-N°043 --
Appartement 5053 Terrasse –
Etanchéité sur dalle béton Bitume

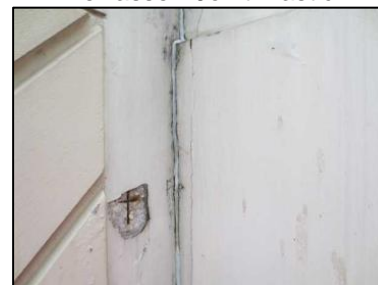
Photo N° 22 ECH-N°021 Bâtiment
1-4ème-Appartement 1041
Terrasse - Joint Mastic

Echantillon N° : 15H028507-021 (1)
Référence échantillon : 21 - Photo 22 Terrasse - APT1041 - Joint Mastic

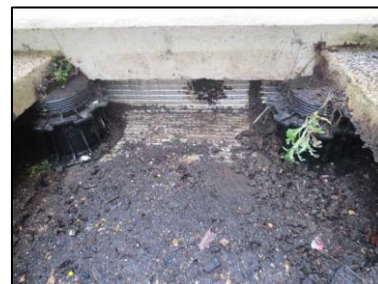
Photo N° 25 ECH-N°024 Bâtiment
7-2ème-Appartement 7022
Terrasse – Joint Mastic

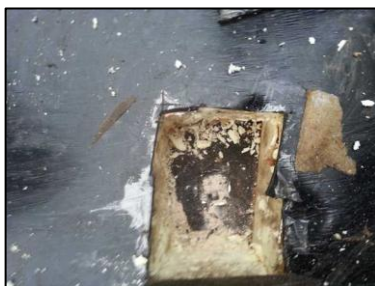
Photo N° 31 ECH-N°030 Bâtiment 32-5ème-Appartement 32052 Terrasse – Etanchéité Mousse + bitume

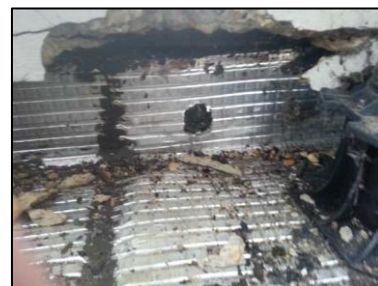
Photo N° 310 ECH-N°031 Bâtiment 32-5ème-Appartement 32052 Terrasse – Etanchéité sur dalle béton Etanchéité sur dalle béton

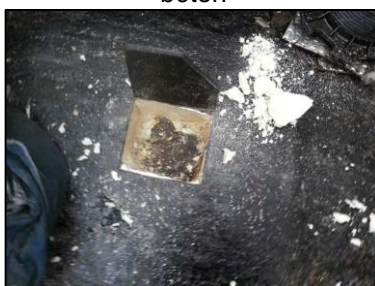
Photo N° 33 ECH-N°033 Bâtiment 21-4ème-Appartement 21043 Terrasse Paxalu

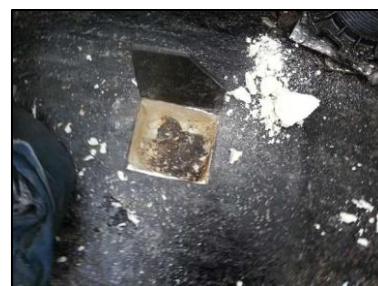
Photo N° 34 ECH-N°034 Bâtiment 21-4ème-Appartement 21043 Terrasse – Etanchéité Mousse + bitume

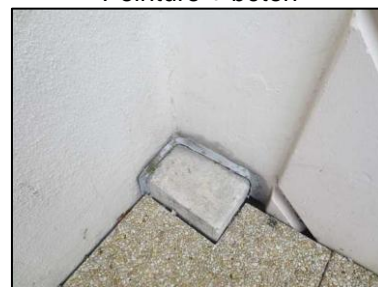
Photo N° 39 ECH-N°037B Bâtiment 28-3ème-Appartement 28035 Balcon – APT28035 – Sol Peinture + béton

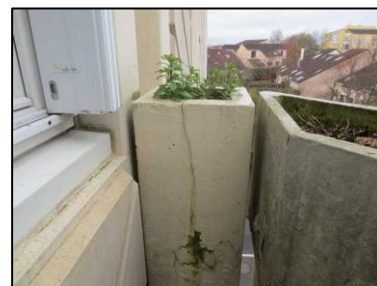
Photo N° 41 ECH-N°039B
Bâtiment 28-3ème-Appartement
28034 Balcon – APT2834 – Bac
centre Peinture + béton

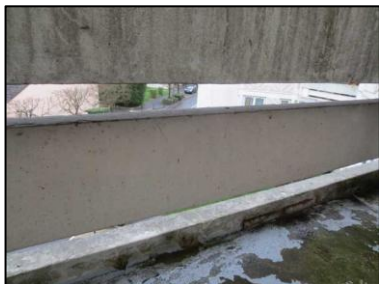
Photo N° 42 ECH-N°040B
Bâtiment 28-3ème-Appartement
28034 Balcon – APT2834 – 2
Bacs Peinture + béton

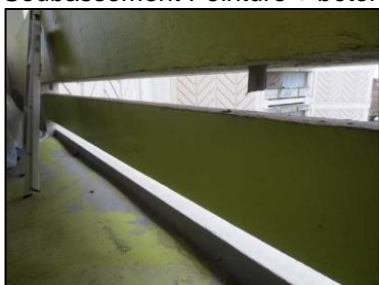
Photo N° 45 ECH-N°043B
Bâtiment 30-1er-Appartement
30011 Balcon – APT30011 – Bac
Peinture + béton

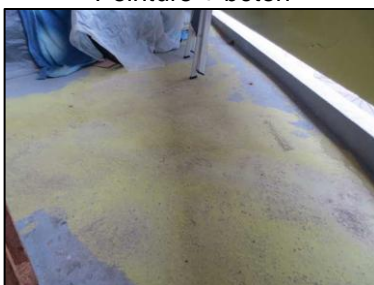
Photo N° 47 ECH-N°045B
Bâtiment 30-1er-Appartement
30011 Balcon – APT30011 – Sol
Peinture + béton

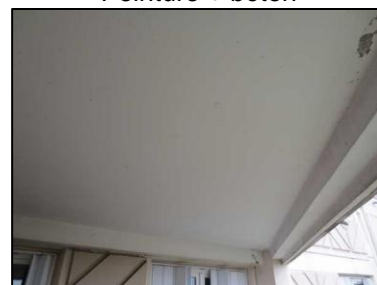
Photo N° 48 ECH-N°046B
Bâtiment 30-1er-Appartement
30011 Balcon – APT30011 –
Plafond Peinture + béton

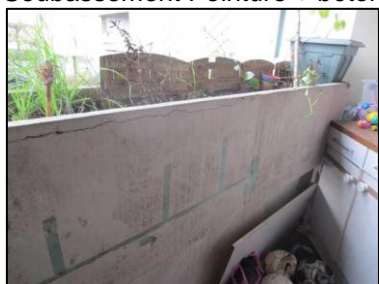
Photo N° 49 ECH-N°047B
Bâtiment 30-2ème-Appartement
30024 Balcon – APT30024 – Bac
Peinture + béton

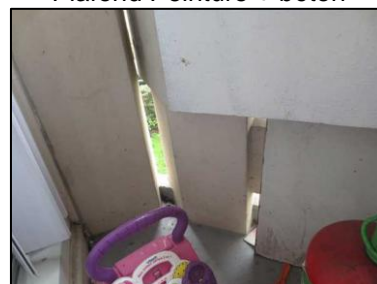
Photo N° 50 ECH-N°048B
Bâtiment 30-2ème-Appartement
30024 Balcon – APT30024 –
Soubassement Peinture + béton

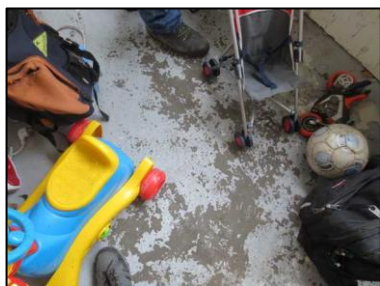
Photo N° 51 ECH-N°049B
Bâtiment 30-2ème-Appartement
30024 Balcon – APT30024 – Sol
Peinture + béton

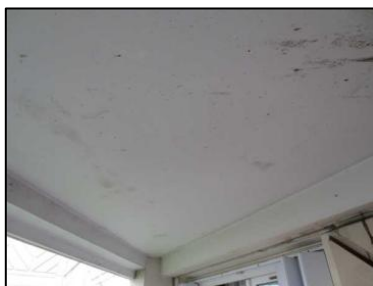
Photo N° 52 ECH-N°050B
Bâtiment 30-2ème-Appartement
30024 Balcon – APT30024 –
Plafond Peinture + béton

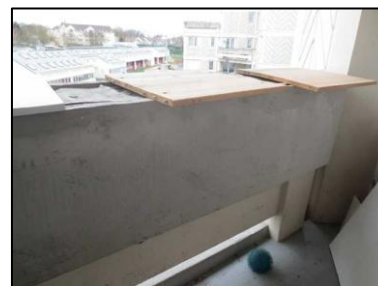
Photo N° 53 ECH-N°051B
Bâtiment 19-3ème-Appartement
19034 Balcon - APT19034 – Bac
Peinture + béton

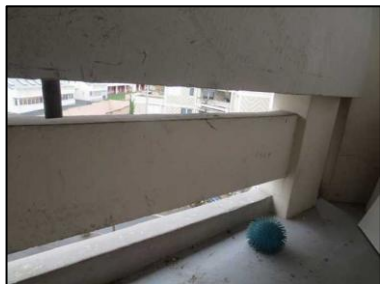
Photo N° 54 ECH-N°052B
Bâtiment 19-3ème-Appartement
19034 Balcon - APT19034 –
Soubassement Peinture + béton

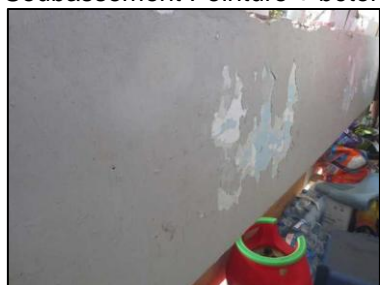
Photo N° 57 ECH-N°055B
Bâtiment 19-1er-Appartement
19012 Balcon - APT19012 – Bac
Peinture + béton

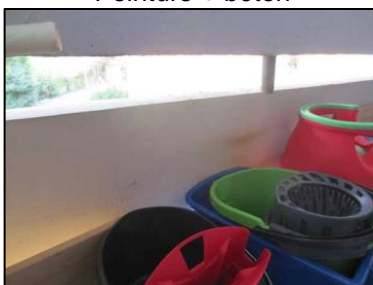
Photo N° 58 ECH-N°056B
Bâtiment 19-1er-Appartement
19012 Balcon - APT19012 –
Soubassement Peinture + béton

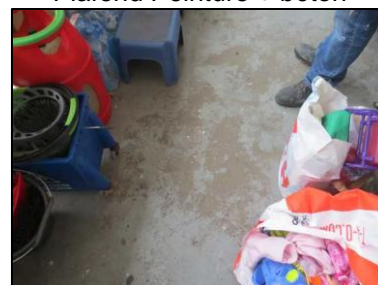
Photo N° 59 ECH-N°057B
Bâtiment 19-1er-Appartement
19012 Balcon - APT19012 – Sol
Peinture + béton

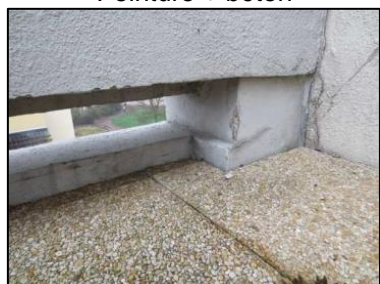
Photo N° 6 ECH-N°005 Bâtiment
19-4ème-Appartement 19042
Terrasse - Bac soubassement
Béton + peinture

Echantillon N° : 15H028507-005
Référence échantillon : 5 - Photo 6 Terrasse - APT19042 - Bac soubassement Béton + peinture

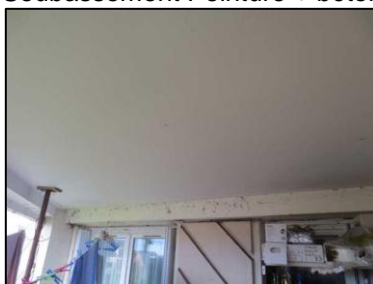
Photo N° 60 ECH-N°058B
Bâtiment 19-1er-Appartement
19012 Balcon - APT19012 –
Plafond Peinture + béton

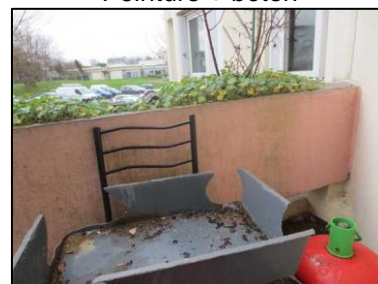
Photo N° 61 ECH-N°059B
Bâtiment 32-1er-Appartement
32014 Balcon – APT32014 – Bac
Peinture + béton

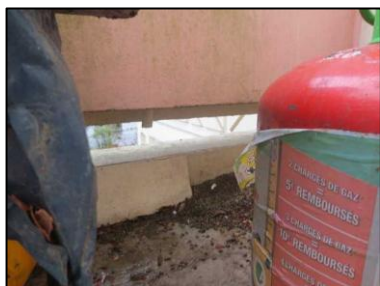
Photo N° 62 ECH-N°060B
Bâtiment 32-1er-Appartement
32014 Balcon – APT32014 –
Soubassement Peinture + béton

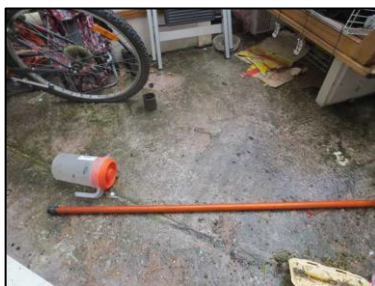
Photo N° 63 ECH-N°061B
Bâtiment 32-1er-Appartement
32014 Balcon – APT32014 – Sol
Peinture + béton

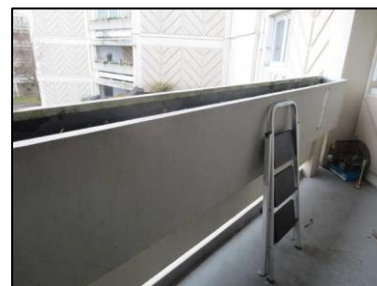
Photo N° 64 ECH-N°062B
Bâtiment 32-2ème-Appartement
32021 Balcon – APT32021 – Bac
Peinture + béton

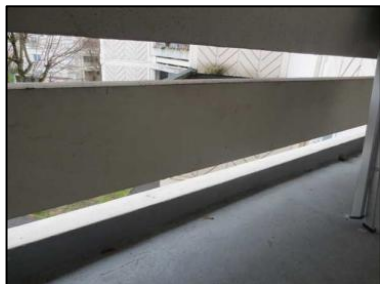
Photo N° 65 ECH-N°063B
Bâtiment 32-2ème-Appartement
32021 Balcon – APT32021 –
Soubassement Peinture + béton

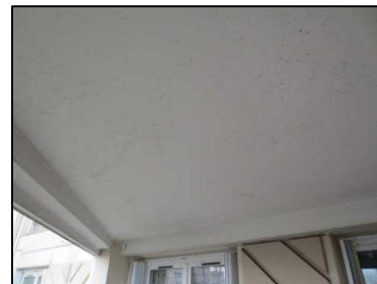
Photo N° 67 ECH-N°065B
Bâtiment 32-2ème-Appartement
32021 Balcon – APT32021 –
Plafond Peinture + béton

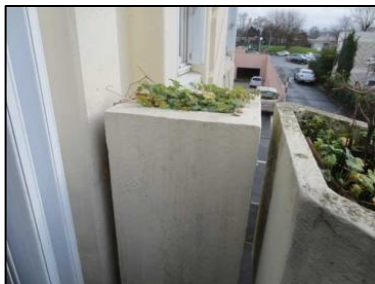
Photo N° 69 ECH-N°067B
Bâtiment 21-1er-Appartement
21014 Balcon – APT21014 – 2
Bacs Peinture + béton

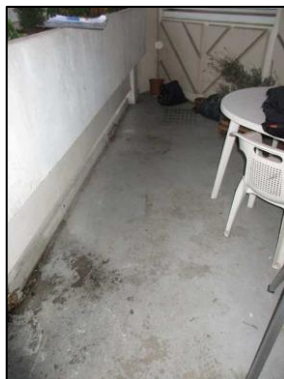
Photo N° 700 ECH-N°148B
Bâtiment 28-3ème-Appartement
28031 Balcon – APT28031 – Sol
Peinture + béton

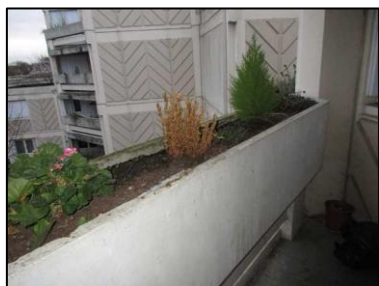
Photo N° 702 ECH-N°146B
Bâtiment 28-3ème-Appartement
28031 Balcon – APT28031 – Bac
Peinture + béton

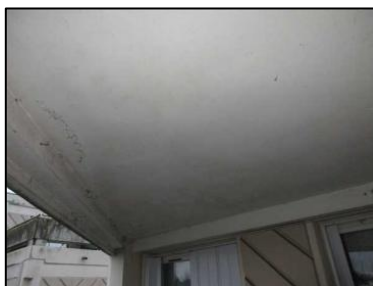
Photo N° 703 ECH-N°149B
Bâtiment 28-3ème-Appartement
28031 Balcon – APT28031 –
Plafond Peinture + béton

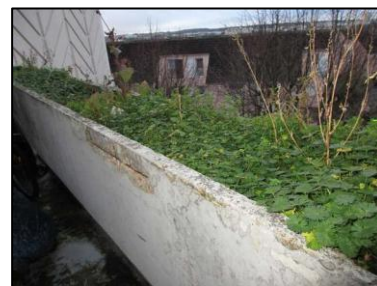
Photo N° 704 ECH-N°150B
Bâtiment 28-3ème-Appartement
28033 Balcon – APT28033 – Bac
Peinture + béton

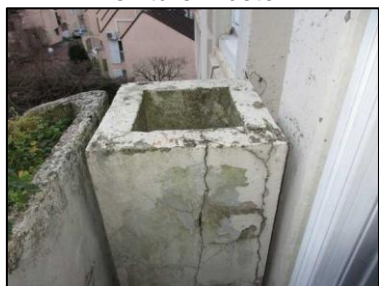
Photo N° 705 ECH-N°151B
Bâtiment 28-3ème-Appartement
28033 Balcon – APT28033 – 2
Bacs Peinture + béton

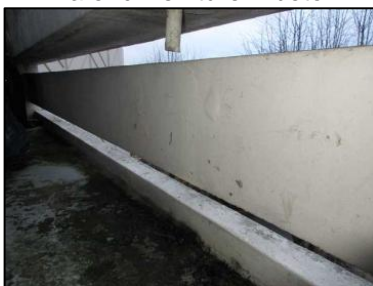
Photo N° 706 ECH-N°152B
Bâtiment 28-3ème-Appartement
28033 Balcon – APT28033 –
Soubassement Peinture + béton

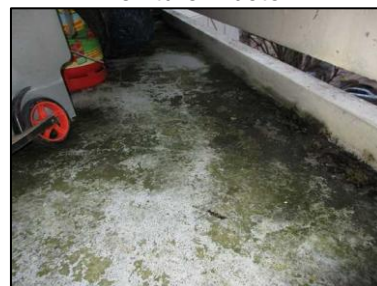
Photo N° 707 ECH-N°153B
Bâtiment 28-3ème-Appartement
28033 Balcon – APT28033 – Sol
Peinture + béton

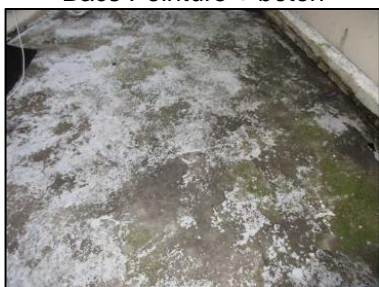
Bâtiment 28-4ème-Appartement 28042		
Type de composant	Autres matériaux	Photo 708
Matériau observé	Balcon - APT28042 - Sol : Peinture + béton

Photo N° 708 ECH-N°154B
Bâtiment 28-4ème-Appartement
28042 Balcon – APT28042 – Sol
Peinture + béton

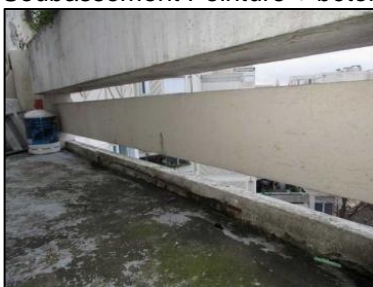
Bâtiment 28-4ème-Appartement 28042		
Type de composant	Autres matériaux	Photo 709
Matériau observé	Balcon - APT28042 - Soubassement : Peinture + béton

Photo N° 709 ECH-N°155B
Bâtiment 28-4ème-Appartement
28042 Balcon – APT28042 –
Soubassement Peinture + béton

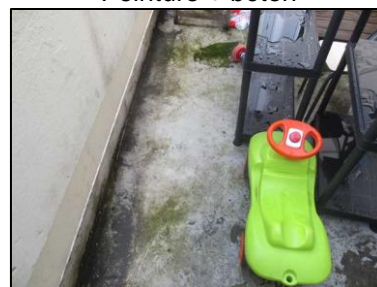
Photo N° 71 ECH-N°069B
Bâtiment 21-1er-Appartement
21014 Balcon – APT21014 – Sol
Peinture + béton

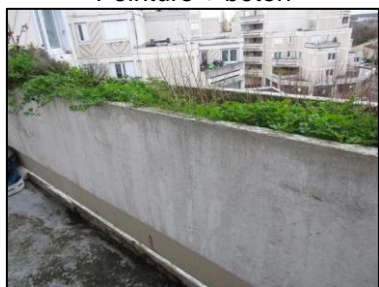
Photo N° 710 ECH-N°156B
Bâtiment 28-4ème-Appartement
28042 Balcon – APT28042 – Bac
Peinture + béton

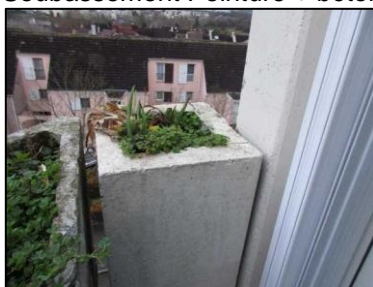
Photo N° 711 ECH-N°157B
Bâtiment 28-4ème-Appartement
28042 Balcon – APT28042 – 2
Bacs Peinture + béton

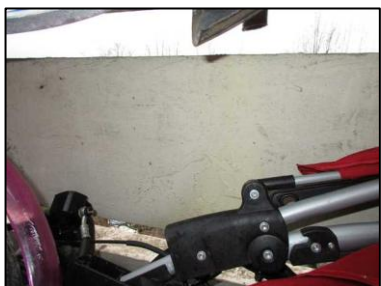
Photo N° 712 ECH-N°158B
Bâtiment 1-3ème-Appartement
1035 Balcon – APT1035 – Sol
Peinture + béton

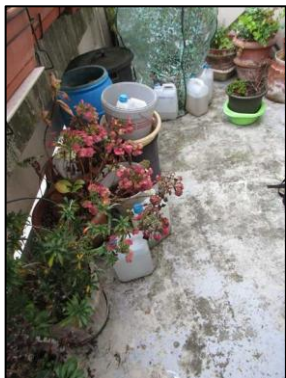
Bâtiment 1-3ème-Appartement 1035		
Type de composant	Autres matériaux	Photo 715
Matériau observé	Balcon - APT1035 - 2 Bacs : Peinture + béton

Photo N° 715 ECH-N°161B
Bâtiment 1-3ème-Appartement
1035 Balcon - APT1035 – 2 Bacs
Peinture + béton

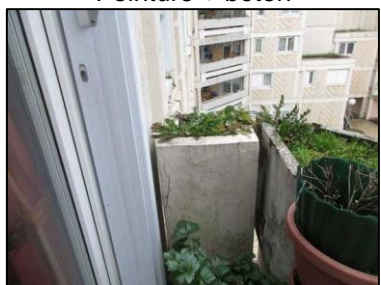
Photo N° 718 ECH-N°164B
Bâtiment 1-3ème-Appartement
1034 Balcon - APT1034 – Bac
Peinture + béton

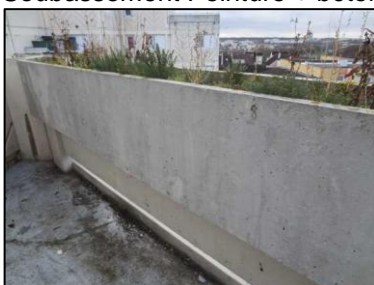
Photo N° 719 ECH-N°165B
Bâtiment 1-3ème-Appartement
1034 Balcon - APT1034 – 2 Bacs
Peinture + béton

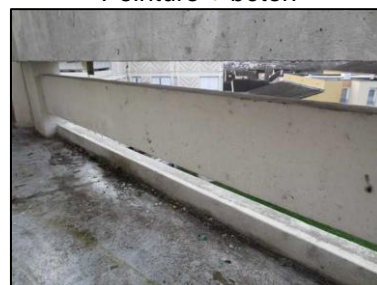
Photo N° 72 ECH-N°070B
Bâtiment 21-4ème-Appartement
21041 Balcon – APT21041 – Bac
centre Peinture + béton

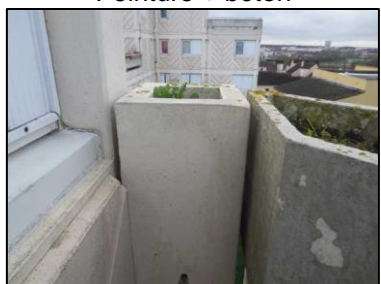
Photo N° 73 ECH-N°071B
Bâtiment 21-4ème-Appartement
21041 Balcon – APT21041 –
Soubassement Peinture + béton

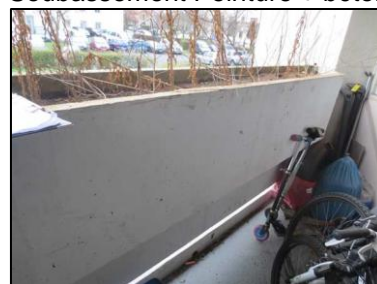
Photo N° 75 ECH-N°073B
Bâtiment 21-4ème-Appartement
21041 Balcon – APT21041 – Sol
Peinture + béton

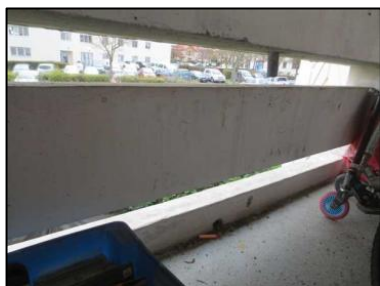
Photo N° 76 ECH-N°074B
Bâtiment 21-1er-Appartement
21012 Balcon – APT21012 – Bac
Peinture + béton

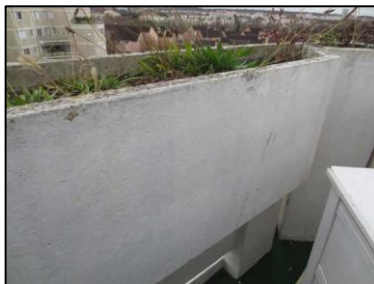
Photo N° 8 ECH-N°007 Bâtiment
19-4ème-Appartement 19042
Terrasse - Etanchéité Mousse +
bitume

Echantillon N° : 15H028507-007
Référence échantillon : 7 - Photo 8 Terrasse - APT19042 -Etanchéité Mousse + bitume

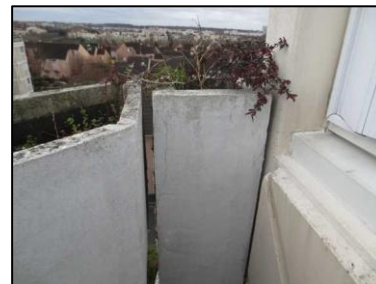
Photo N° 80 ECH-N°078B
Bâtiment 19-4ème-Appartement
19041 Balcon – APT19041 – Bac
centre Peinture + béton

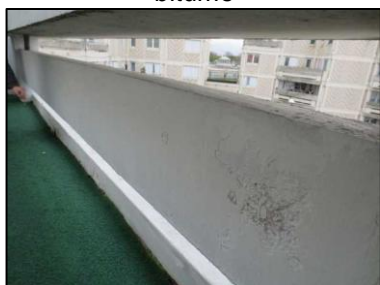
Photo N° 81 ECH-N°079B
Bâtiment 19-4ème-Appartement
19041 Balcon - APT19041 – 2
Bacs Peinture + béton

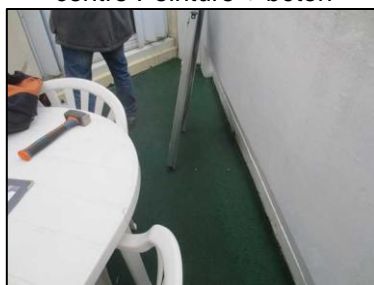
Photo N° 82 ECH-N°080B
Bâtiment 19-4ème-Appartement
19041 Balcon - APT19041 –
Soubassement Peinture + béton

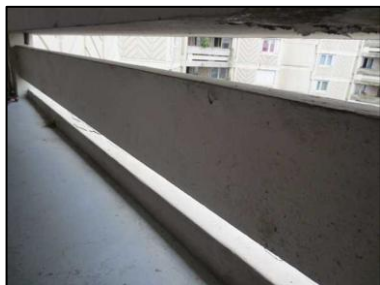
Photo N° 84 ECH-N°082B
Bâtiment 19-2ème-Appartement
19025 Balcon - APT19025 – Bac
Peinture + béton

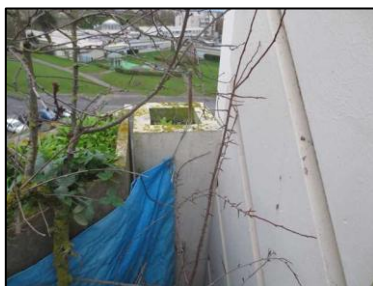
Photo N° 88 ECH-N°086B
Bâtiment 30-6ème-Appartement
30062 Balcon – APT30062 – Bac
Peinture + béton

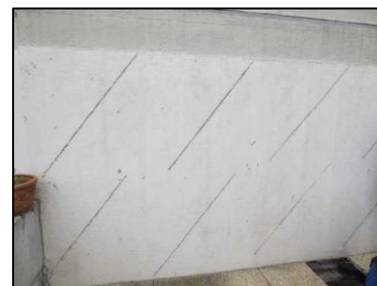
Photo N° 89 ECH-N°087B
Bâtiment 30-6ème-Appartement
30062 Balcon – APT30062 – 2
Bacs Peinture + béton

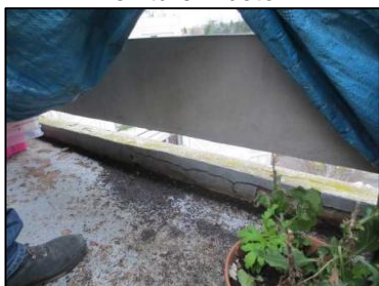
Photo N° 9 ECH-N°008 Bâtiment
19-4ème-Appartement 19042
Terrasse - Mur Béton + peinture

Echantillon N° : 15H028507-008
Référence échantillon : 8 - Photo 9 Terrasse - APT19042 - Mur Béton + peinture

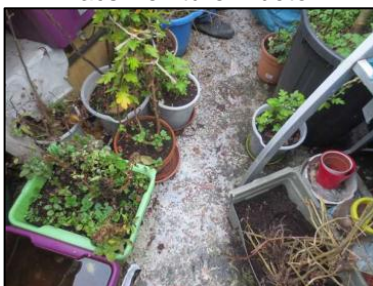
Bâtiment 30-6ème-Appartement 30062		
Type de composant	Autres matériaux	Photo 90
Matériau observé	Balcon - APT30062 - Soubassement : Peinture + béton

Photo N° 90 ECH-N°088B
Bâtiment 30-6ème-Appartement
30062 Balcon – APT30062 –
Soubassement Peinture + béton

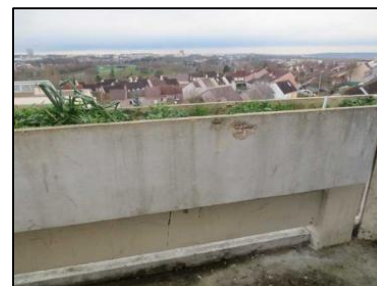
Bâtiment 30-6ème-Appartement 30062		
Type de composant	Autres matériaux	Photo 91
Matériau observé	Balcon - APT30062 - Sol : Peinture + béton

Photo N° 91 ECH-N°089B
Bâtiment 30-6ème-Appartement
30062 Balcon – APT30062 – Sol
Peinture + béton

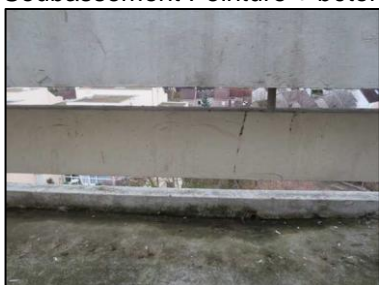
Bâtiment 3-5ème-Appartement 3054		
Type de composant	Autres matériaux	Photo 92
Matériau observé	Balcon – APT3054 – Bac :

Photo N° 92 ECH-N°090B
Bâtiment 3-5ème-Appartement
3054 Balcon – APT3054 – Bac
Peinture + béton

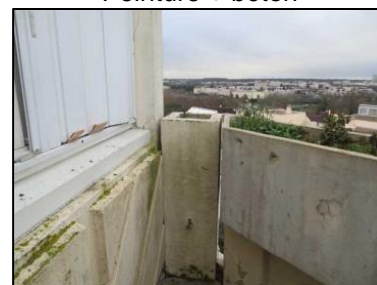
Bâtiment 3-5ème-Appartement 3054		
Type de composant	Autres matériaux	Photo 94
Matériau observé	Balcon – APT3054 – Sol :

Photo N° 94 ECH-N°092B
Bâtiment 3-5ème-Appartement
3054 Balcon – APT3054 – Sol
Peinture + béton

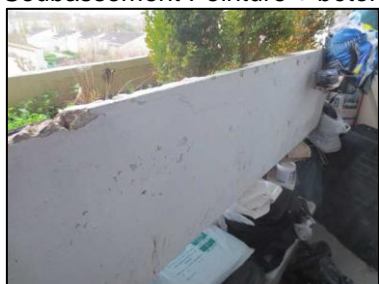
Bâtiment 3-5ème-Appartement 3054		
Type de composant	Autres matériaux	Photo 95
Matériau observé	Balcon – APT3054 – 2 Bacs :

Photo N° 95 ECH-N°093B
Bâtiment 3-5ème-Appartement
3054 Balcon – APT3054 – 2 Bacs
Peinture + béton

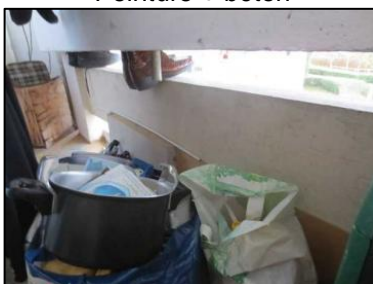
Photo N° 96 ECH-N°094B
Bâtiment 3-2ème-Appartement
3023 Balcon – APT3023 – Bac
Peinture + béton

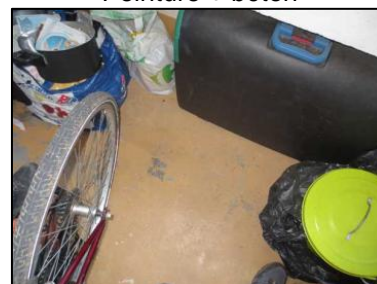
Bâtiment 3-2ème-Appartement 3023		
Type de composant	Autres matériaux	Photo 97
Matériau observé	Balcon – APT3023 –

Photo N° 97 ECH-N°095B
Bâtiment 3-2ème-Appartement
3023 Balcon – APT3023 –
Soubassement Peinture + béton

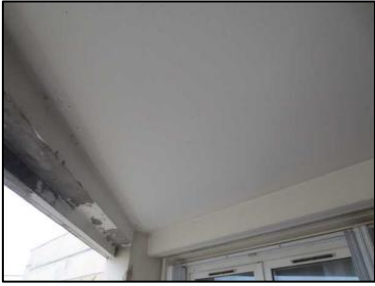
Bâtiment 3-2ème-Appartement 3023		
Type de composant	Autres matériaux	Photo 98
Matériau observé	Balcon – APT3023 – Sol : Peinture + béton

Photo N° 98 ECH-N°096B
Bâtiment 3-2ème-Appartement
3023 Balcon – APT3023 – Sol
Peinture + béton
