Rapport de mission de repérage des matériaux et produits contenant de l'amiante avant travaux ultérieurs.

Rapport : 2015-03-118 EL TORCY DAT ISO OPH77
Date d'intervention : 24 mars 2015

Adresse : 19-21 et 28-30 Rue Beauregard –
1 à 7 Promenade du Gallion
77200 TORCY

Périmètre du repérage : AMIANTE Avant Travaux d'isolation sur
façades et toitures terrasse

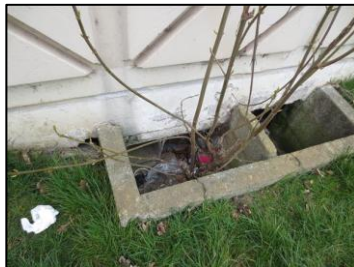
5--Façade		
Type de composant	Fibres ciment	Photo 2713
Matériau observé	2 Conduits accès vide sanitaire : Ventilation (Fibres-ciment)

Prise d'échantillon	OUI	
Numéro de prélèvement	ECH-N°30	
Numéro de Procès verbal	E04365315	
Conclusion	PRESENCE (Résultat d'analyse de matériau ou produit)

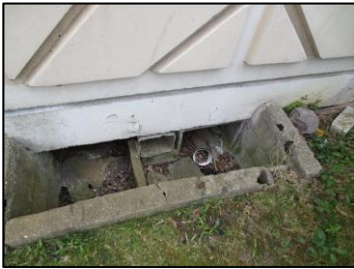
7--Façade		
Type de composant	Fibres ciment	Photo 2722
Matériau observé	2 Conduits accès vide sanitaire : Ventilation (Fibres-ciment)

Prise d'échantillon	NON déjà prélevé	
Numéro de prélèvement	ECH-N°30	
Numéro de Procès verbal		
Conclusion	PRESENCE (Résultat d'analyse de matériau ou produit)

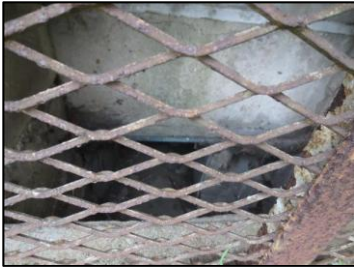
32--Façade		
Type de composant	Fibres ciment	Photo 2730
Matériau observé	Conduits accès vide sanitaire : Ventilation (Fibres-ciment)

Prise d'échantillon	NON déjà prélevé	
Numéro de prélèvement	ECH-N°30	
Numéro de Procès verbal		
Observation		
Conclusion	PRESENCE (Résultat d'analyse de matériau ou produit)

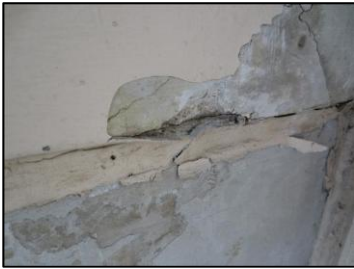
30--Façade		
Type de composant	Autres matériaux	Photo 2674
Matériau observé	Murs : Béton + peinture

Prise d'échantillon	OUI	
Numéro de prélèvement	ECH-N°15	
Numéro de Procès verbal	E04244515	
Conclusion	PRESENCE (Résultat d'analyse de matériau ou produit)

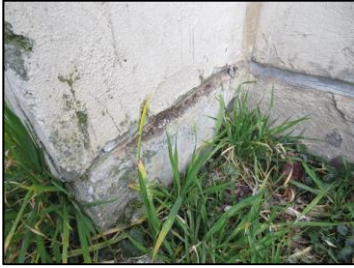
28--Façade		
Type de composant	Autres matériaux	Photo 2678
Matériau observé	Murs : Joint de dilatation + mousse

Prise d'échantillon	OUI	
Numéro de prélèvement	ECH-N°17	
Numéro de Procès verbal	E04244715	
Conclusion	PRESENCE (Résultat d'analyse de matériau ou produit)

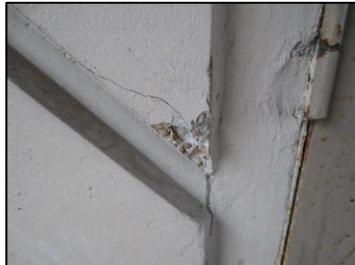
28--Façade		
Type de composant	Autres matériaux	Photo 2681
Matériau observé	Murs : Béton + peinture

Prise d'échantillon	OUI	
Numéro de prélèvement	ECH-N°19	
Numéro de Procès verbal	E04244915	
Conclusion	PRESENCE (Résultat d'analyse de matériau ou produit)

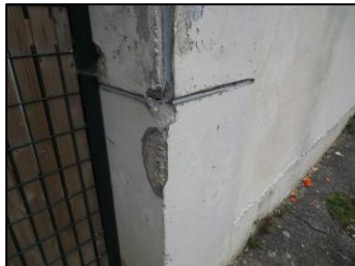
1--Façade		
Type de composant	Autres matériaux	Photo 2698
Matériau observé	Murs : Béton + peinture

Prise d'échantillon	OUI	
Numéro de prélèvement	ECH-N°23	
Numéro de Procès verbal	E04245315	
Conclusion	PRESENCE (Résultat d'analyse de matériau ou produit)

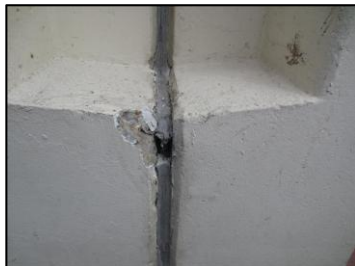
3--Façade		
Type de composant	Autres matériaux	Photo 2701
Matériau observé	Murs : Joint de dilatation + mousse

Prise d'échantillon	OUI	
Numéro de prélèvement	ECH-N°24	
Numéro de Procès verbal	E04245415	
Conclusion	PRESENCE (Résultat d'analyse de matériau ou produit)

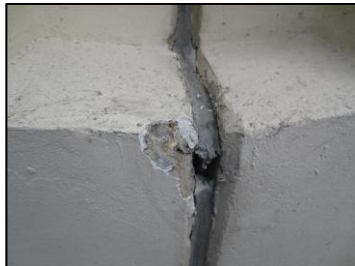
3--Façade		
Type de composant	Autres matériaux	Photo 2702
Matériau observé	Murs : Béton + peinture

Prise d'échantillon	OUI	
Numéro de prélèvement	ECH-N°25	
Numéro de Procès verbal	E04245515	
Conclusion	PRESENCE (Résultat d'analyse de matériau ou produit)

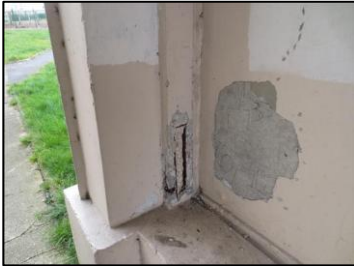
3--Façade		
Type de composant	Autres matériaux	Photo 2705
Matériau observé	Murs : Béton + peinture

Prise d'échantillon	OUI	
Numéro de prélèvement	ECH-N°26	
Numéro de Procès verbal	E04365215	
Conclusion	PRESENCE (Résultat d'analyse de matériau ou produit)

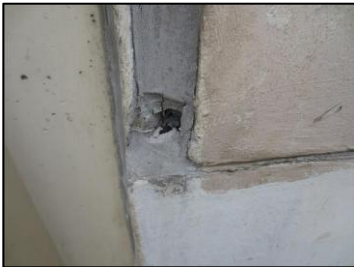
5--Façade		
Type de composant	Autres matériaux	Photo 2709
Matériau observé	Murs : Joint de dilatation + mousse

Prise d'échantillon	OUI	
Numéro de prélèvement	ECH-N°28	
Numéro de Procès verbal	E04245815	
Conclusion	PRESENCE (Résultat d'analyse de matériau ou produit)

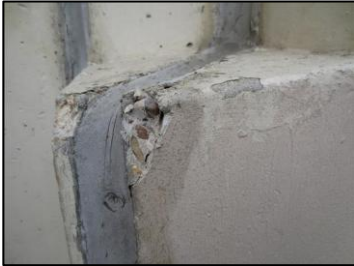
5--Façade		
Type de composant	Autres matériaux	Photo 2710
Matériau observé	Murs : Béton + peinture

Prise d'échantillon	OUI	
Numéro de prélèvement	ECH-N°29	
Numéro de Procès verbal	E04245915	
Conclusion	PRESENCE (Résultat d'analyse de matériau ou produit)

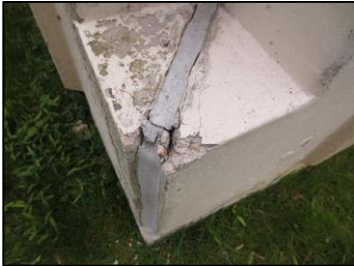
7--Façade		
Type de composant	Autres matériaux	Photo 2718
Matériau observé	Murs : Béton + peinture

Prise d'échantillon	OUI	
Numéro de prélèvement	ECH-N°33	
Numéro de Procès verbal	E04246315	
Conclusion	PRESENCE (Résultat d'analyse de matériau ou produit)

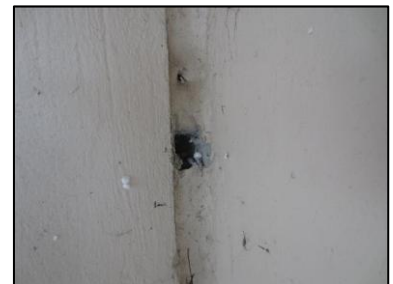
Photo N° 2665 ECH-N°11 32--
Façade Murs Béton + peinture

ECH-N°11/32--Façade/Murs
Béton + peinture, (photo n° 2665)

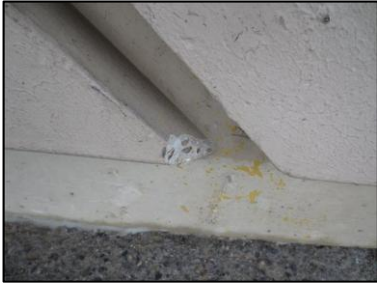
Photo N° 2669 ECH-N°12 30--
Façade Murs Joint de dilatation +
mousse

ECH-N°12/30-Façade/Murs
Joint de dilatation + mousse, (photo n° 2669)

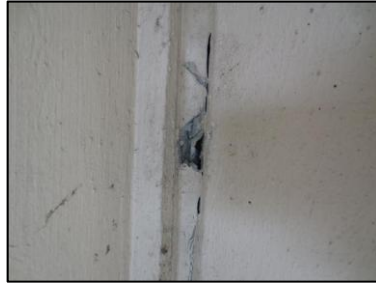
Photo N° 2670 ECH-N°13 30--
Façade Murs Béton + peinture

ECH-N°13/30-Façade/Murs
Béton + peinture, (photo n° 2670)

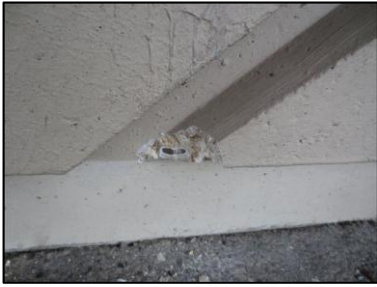
Photo N° 2674 ECH-N°15 30--
Façade Murs Béton + peinture

ECH-N°15/30--Façade/Murs
Béton + peinture, (photo n° 2674)

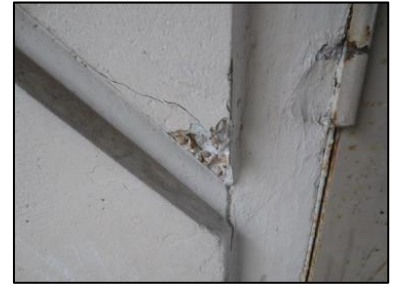
Photo N° 2678 ECH-N°17 28--
Façade Murs Joint de dilatation +
mousse

ECH-N°17/28--Façade/Murs
Joint de dilatation + mousse, (photo n° 2678)

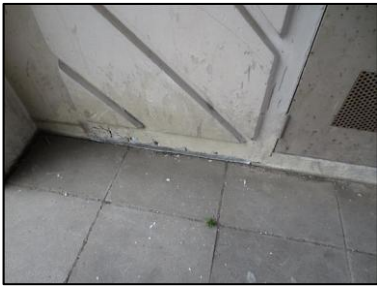
Photo N° 2681 ECH-N°19 28--
Façade Murs Béton + peinture

ECH-N°19/28--Façade/Murs
Béton + peinture, (photo n° 2681)

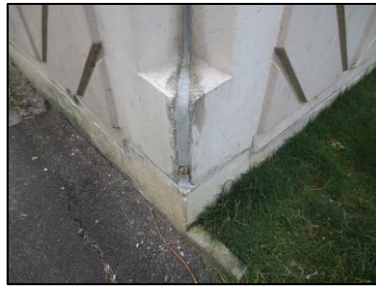
Photo N° 2682 ECH-N°18 28--
Façade Murs Joint de dilatation +
mousse

ECH-N°18/28--Façade/Murs
Joint de dilatation + mousse, (photo n° 2682)

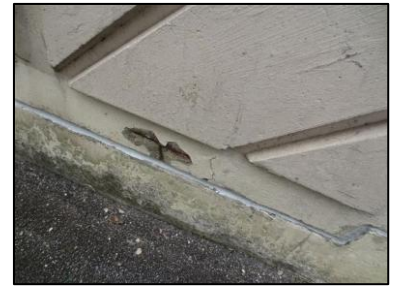
Photo N° 2693 ECH-N°20 1--
Façade Murs Joint de dilatation +
mousse

ECH-N°20/1--Façade/Murs
Joint de dilatation + mousse,
(photo n° 2693)

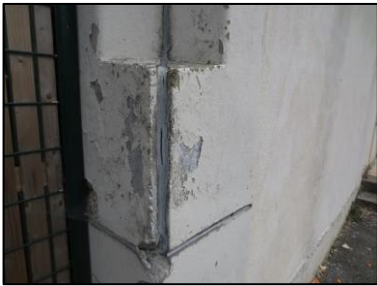
Photo N° 2694 ECH-N°21 1--
Façade Murs Béton + peinture

ECH-N°21/1--Façade/Murs
Béton + peinture, (photo n° 2694)

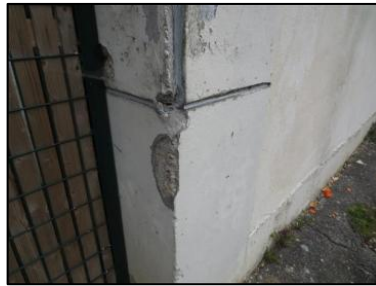
Photo N° 2697 ECH-N°22 1--
Façade Murs Joint de dilatation +
mousse

ECH-N°22/1--Façade/Murs
Joint de dilatation + mousse, (photo n° 2697)

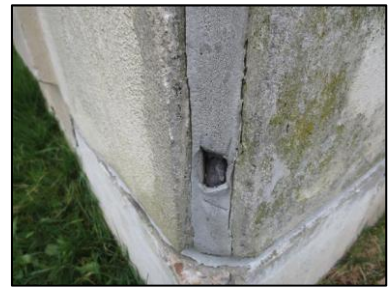
7--Façade/2 Conduits accès vide sanitaire
Ventilation (Fibres-ciment), (photo n° 2722)

Photo N° 2722 ECH-N°30
AMIANTE CIMENT 7--Façade 2
Conduits accès vide sanitaire
Ventilation (Fibres-ciment)

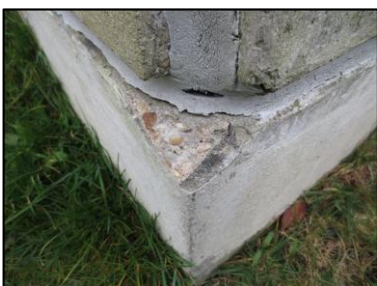
Photo N° 2723 ECH-N°35 7--
Façade Murs Joint de dilatation +
mousse

ECH-N°35/7--Façade/Murs
Joint de dilatation + mousse, (photo n° 2723)

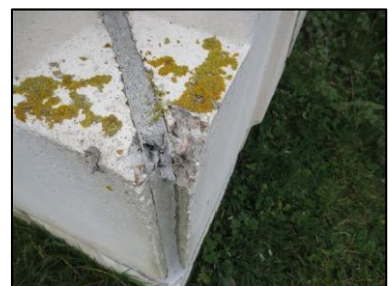
Photo N° 2730 ECH-N°30
AMIANTE CIMENT 32--Façade
Conduits accès vide sanitaire
Ventilation (Fibres-ciment)

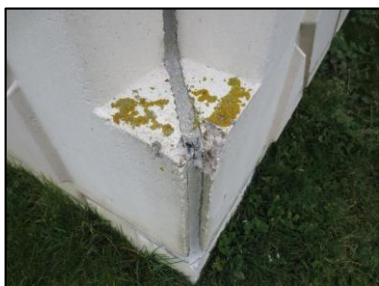
Photo N° 2731 ECH-N°37 21--
Façade Murs Béton + peinture

ECH-N°37/21--Façade/Murs
Béton + peinture, (photo n° 2731)

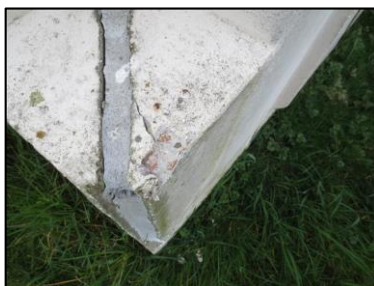
Photo N° 2732 ECH-N°38 21--
Façade Murs Joint de dilatation +
mousse

ECH-N°38/21--Façade/Murs
Joint de dilatation + mousse, (photo n° 2732)

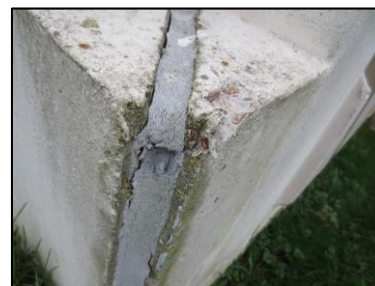
Photo N° 2735 ECH-N°39 21--
Façade Murs Béton + peinture

ECH-N°39/21--Façade/Murs
Béton + peinture, (photo n° 2735)

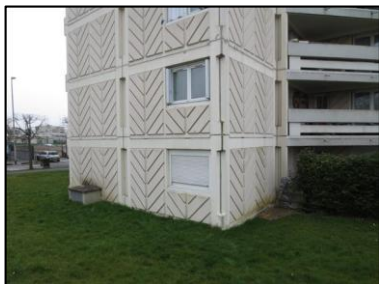
Photo N° 2736 ECH-N°40 21--
Façade Murs Joint de dilatation +
mousse

ECH-N°40/21--Façade/Murs
Joint de dilatation + mousse, (photo n° 2736)

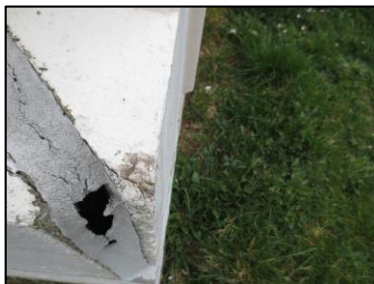
Photo N° 2737 ECH-N°41 19--
Façade Murs Joint de dilatation +
mousse

ECH-N°41/19--Façade/Murs
Joint de dilatation + mousse, (photo n° 2737)

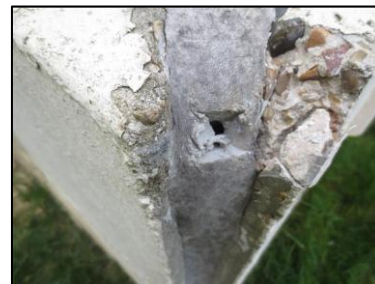
Photo N° 2740 ECH-N°42 19--
Façade Murs Béton + peinture

ECH-N°42/19--Façade/Murs
Béton + peinture, (photo n° 2740)

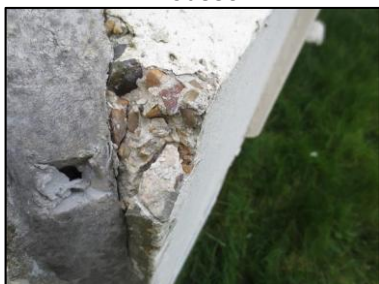
Photo N° 2743 ECH-N°43 19--
Façade Murs Joint de dilatation +
mousse

ECH-N°43/19--Façade/Murs
Joint de dilatation + mousse, (photo n° 2743)

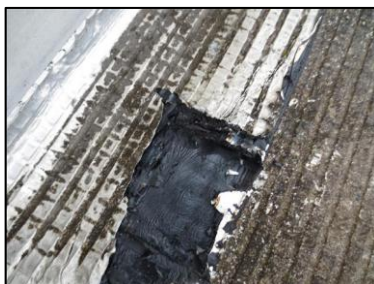
Photo N° 2744 ECH-N°44 19--
Façade Murs Béton + peinture

ECH-N°44/19--Façade/Murs
Béton + peinture, (photo n° 2744)

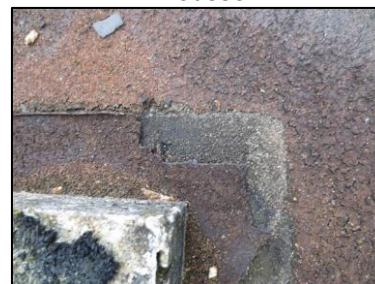
Photo N° 2747 ECH-N°45
REVETEMENT DE SOL 32--
Toiture terrasse Etanchéité Pax
alu

ECH-N°45/32--Toiture terrasse/Etanchéité
Pax alu, (photo n° 2747)

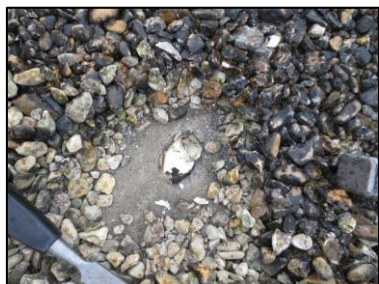
Photo N° 2748 ECH-N°46
REVETEMENT DE SOL 32--
Toiture terrasse Etanchéité Bitume

ECH-N°46/32--Toiture terrasse/Etanchéité
Bitume, (photo n° 2748)

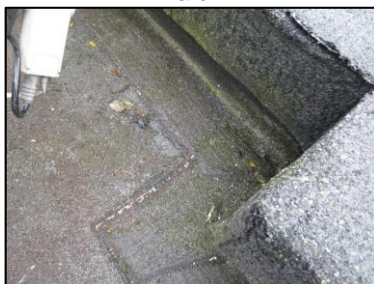
Photo N° 2749 ECH-N°47
REVETEMENT DE SOL 32--
Toiture terrasse Etanchéité sous
graviers Bitume

ECH-N°47/32--Toiture terrasse/Etanchéité sous graviers
Bitume, (photo n° 2749)

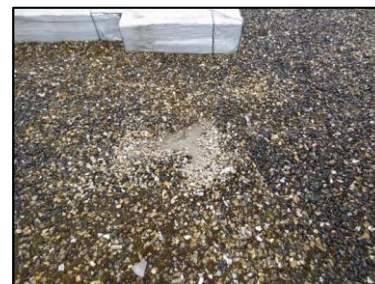
Photo N° 2754 ECH-N°48
REVETEMENT DE SOL 32--
Toiture terrasse Etanchéité Bitume

ECH-N°48/32--Toiture terrasse/Etanchéité
Bitume, (photo n° 2754)

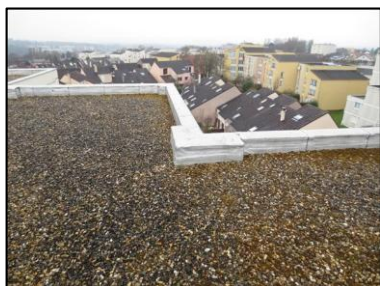
Photo N° 2759 ECH-N°49
REVETEMENT DE SOL 28--
Toiture - terrasse Etanchéité sous
graviers Bitume

ECH-N°49/28--Toiture - terrasse/Etanchéité sous graviers
Bitume, (photo n° 2759)

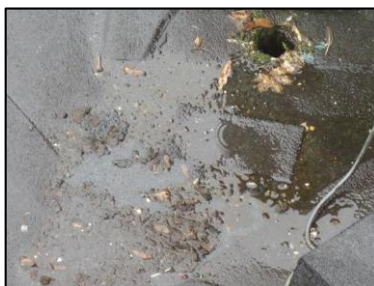
Photo N° 2760 ECH-N°50
REVETEMENT DE SOL 28--
Toiture - terrasse Etanchéité Pax
alu

ECH-N°50/28--Toiture - terrasse/Etanchéité
Pax alu, (photo n° 2760)

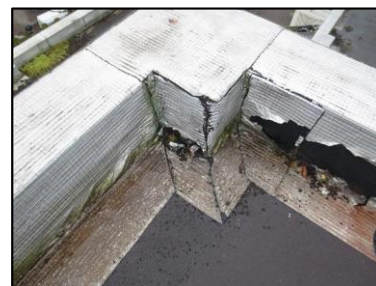
Photo N° 2761 ECH-N°51
REVETEMENT DE SOL 28--
Toiture - terrasse Etanchéité
Bitume

ECH-N°51/28--Toiture - terrasse/Etanchéité
Bitume, (photo n° 2761)

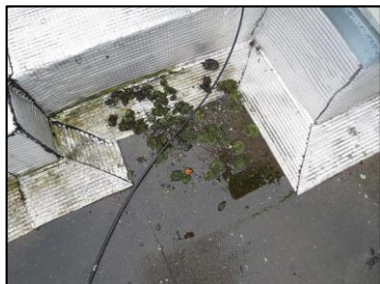
Photo N° 2766 ECH-N°53
REVETEMENT DE SOL 1--
Toiture-terrasse Etanchéité Pax
alu

ECH-N°53/1--Toiture-terrasse/Etanchéité
Pax alu, (photo n° 2766)

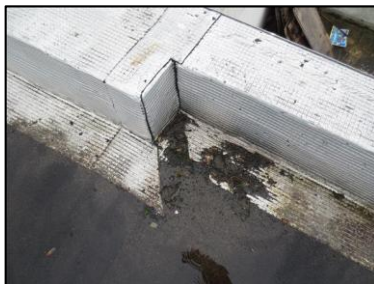
Photo N° 2767 ECH-N°52
REVETEMENT DE SOL 1--
Toiture-terrasse Etanchéité Bitume

ECH-N°52/1--Toiture-terrasse/Etanchéité
Bitume, (photo n° 2767)

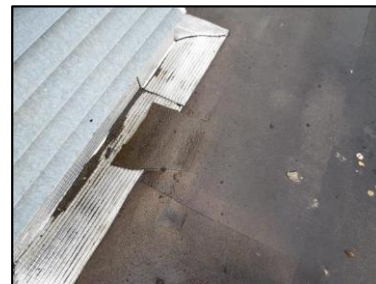
Photo N° 2782 ECH-N°54
REVETEMENT DE SOL 3--
Toiture-terrasse Etanchéité
Bitume

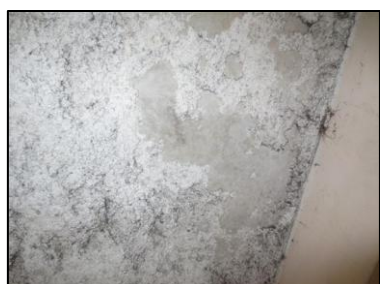
Photo N° 2783 ECH-N°60
FLOCAGE 19-Préau Plafond
Flocage

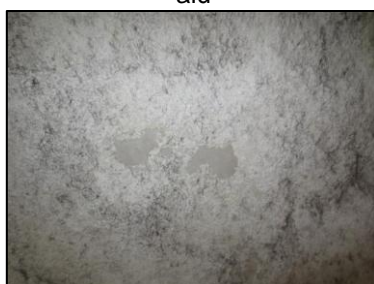
Photo N° 2784 ECH-N°61
FLOCAGE 21-Préau Plafond
Flocage

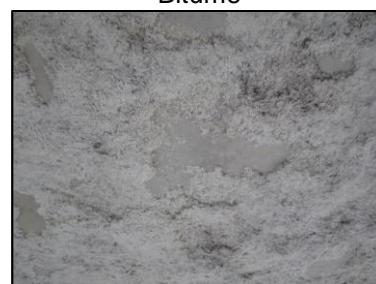
Photo N° 2785 ECH-N°62
FLOCAGE 28-Préau Plafond
Flocage

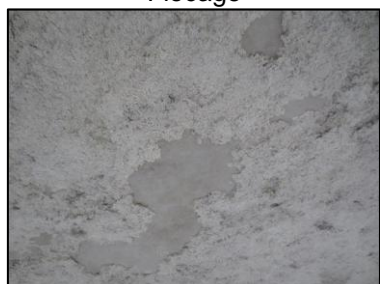
Photo N° 2786 ECH-N°63
FLOCAGE 30-Préau Plafond
Flocage

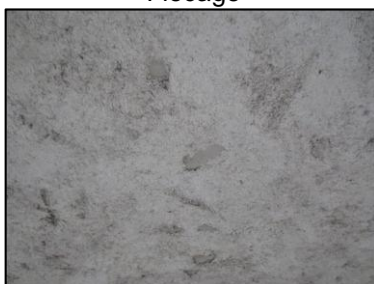
Photo N° 2787 ECH-N°64
FLOCAGE 5-Porche Plafond
Flocage

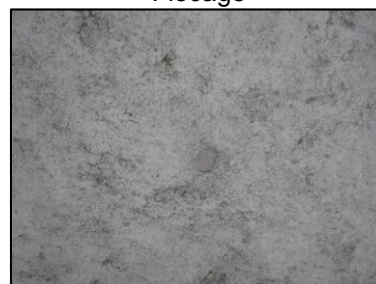
Photo N° 2788 ECH-N°65
FLOCAGE 3-Porche Plafond
Flocage

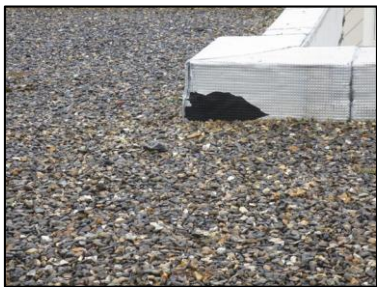
ECH-N°56/19--Toiture-terrasse/Etanchéité
Pax alu, (photo n° 2802)

Photo N° 2802 ECH-N°56
REVETEMENT DE SOL 19--
Toiture-terrace Etanchéité Pax
alu

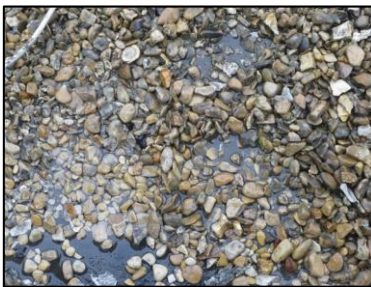
ECH-N°57/19--Toiture-terrasse/Etanchéité sous graviers
Bitume, (photo n° 2803)

Photo N° 2803 ECH-N°57
REVETEMENT DE SOL 19--
Toiture-terrace Etanchéité sous
graviers Bitume

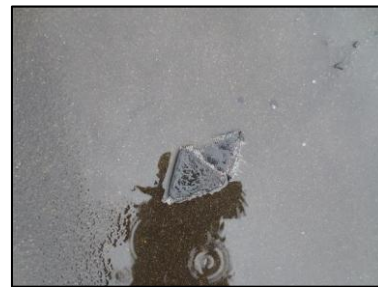
ECH-N°59/21--Toiture-terrasse/Etanchéité
Bitume, (photo n° 2809)

Photo N° 2809 ECH-N°59
REVETEMENT DE SOL 21--
Toiture-terrace Etanchéité Bitume

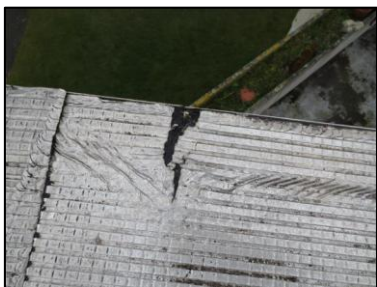
ECH-N°58/21--Toiture-terrasse/Etanchéité
Pax alu, (photo n° 2810)

Photo N° 2810 ECH-N°58
REVETEMENT DE SOL 21--
Toiture-terrace Etanchéité Pax
alu
