Rapport de mission de repérage des matériaux et produits contenant de l'amiante avant travaux ultérieurs.

Rapport : 2015-03-118 EL TORCY DAT ISO OPH77
Date d'intervention : 24 Septembre 2015

Adresse : 19-21 et 28-32 Rue Beauregard
1 à 7 Promenade du Gallion
77200 TORCY

Périmètre du repérage : AMIANTE Avant Travaux d'isolation sur les murs de façade et les toitures terrasse des 9 bâtiments

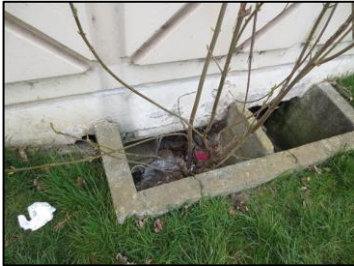
5--Façade		
Type de composant	Fibres ciment	Photo 2713
Matériau observé	2 Conduits accès vide sanitaire : Ventilation (Fibres-ciment)

Prise d'échantillon	OUI	
Numéro de prélèvement	ECH-N°30	
Numéro de Procès verbal	E04365315	
Conclusion	PRESENCE (Résultat d'analyse de matériau ou produit)

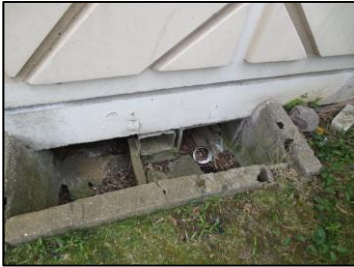
7--Façade		
Type de composant	Fibres ciment	Photo 2722
Matériau observé	2 Conduits accès vide sanitaire : Ventilation (Fibres-ciment)

Prise d'échantillon	NON déjà prélevé	
Numéro de prélèvement	ECH-N°30	
Numéro de Procès verbal		
Conclusion	PRESENCE (Résultat d'analyse de matériau ou produit)

Photo N° 2722
ECH-N°30
AMIANTE CIMENT
7--Façade 2 Conduits
accès vide sanitaire
Ventilation (Fibres-ciment)

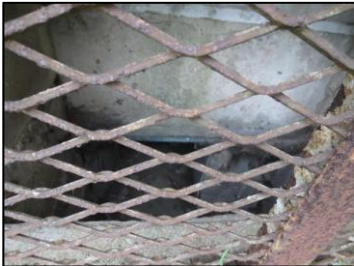
32--Façade		
Type de composant	Fibres ciment	Photo 2730
Matériau observé	Conduits accès vide sanitaire : Ventilation (Fibres-ciment)

Prise d'échantillon	NON déjà prélevé	
Numéro de prélèvement	ECH-N°30	
Numéro de Procès verbal		
Conclusion	PRESENCE (Résultat d'analyse de matériau ou produit)

Photo N° 2730
ECH-N°30
AMIANTE CIMENT
32--Façade Conduits
accès vide sanitaire
Ventilation (Fibres-ciment)

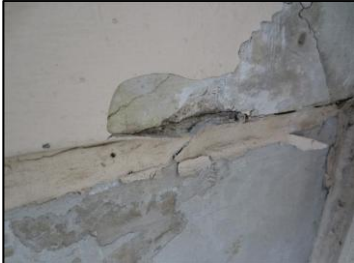
30--Façade		
Type de composant	Autres matériaux	Photo 2674
Matériau observé	Murs : Béton + peinture

Prise d'échantillon	OUI	
Numéro de prélèvement	ECH-N°15	
Numéro de Procès verbal	E04244515	
Conclusion	PRESENCE (Résultat d'analyse de matériau ou produit)

Photo N° 2674
ECH-N°15
30--Façade Murs
Béton + peinture

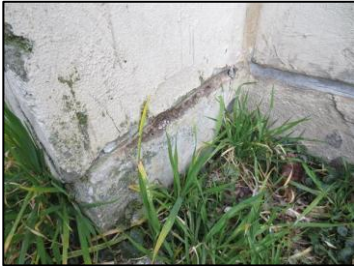
28--Façade		
Type de composant	Autres matériaux	Photo 2678
Matériau observé	Murs : Joint de dilatation + mousse

Prise d'échantillon	OUI	
Numéro de prélèvement	ECH-N°17	
Numéro de Procès verbal	E04244715	
Conclusion	PRESENCE (Résultat d'analyse de matériau ou produit)

Photo N° 2678
ECH-N°17
28--Façade Murs
Joint de dilatation + mousse

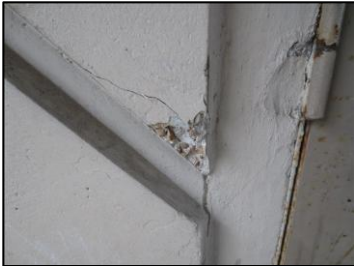
28--Façade		
Type de composant	Autres matériaux	Photo 2681
Matériau observé	Murs : Béton + peinture

Prise d'échantillon	OUI	
Numéro de prélèvement	ECH-N°19	
Numéro de Procès verbal	E04244915	
Conclusion	PRESENCE (Résultat d'analyse de matériau ou produit)

Photo N° 2681
ECH-N°19
28--Façade Murs
Béton + peinture

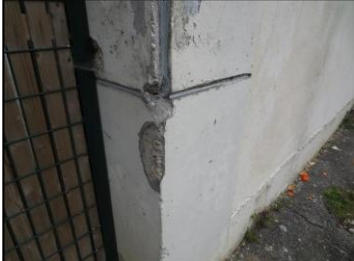
1--Façade		
Type de composant	Autres matériaux	Photo 2698
Matériau observé	Murs : Béton + peinture

Prise d'échantillon	OUI	
Numéro de prélèvement	ECH-N°23	
Numéro de Procès verbal	E04245315	
Conclusion	PRESENCE (Résultat d'analyse de matériau ou produit)

Photo N° 2698
ECH-N°23
1--Façade Murs Béton + peinture

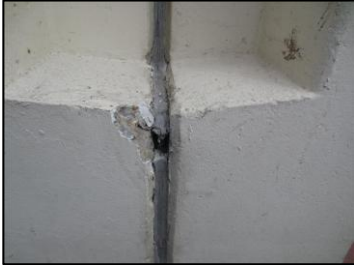
3--Façade		
Type de composant	Autres matériaux	Photo 2701
Matériau observé	Murs : Joint de dilatation + mousse

Prise d'échantillon	OUI	
Numéro de prélèvement	ECH-N°24	
Numéro de Procès verbal	E04245415	
Conclusion	PRESENCE (Résultat d'analyse de matériau ou produit)

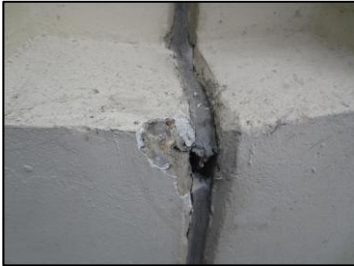
3--Façade		
Type de composant	Autres matériaux	Photo 2702
Matériau observé	Murs : Béton + peinture

Prise d'échantillon	OUI	
Numéro de prélèvement	ECH-N°25	
Numéro de Procès verbal	E04245515	
Conclusion	PRESENCE (Résultat d'analyse de matériau ou produit)

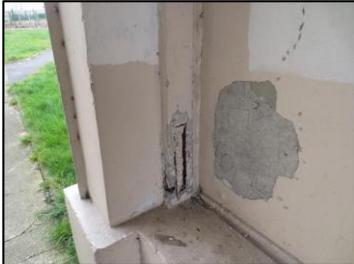
3--Façade		
Type de composant	Autres matériaux	Photo 2705
Matériau observé	Murs : Béton + peinture

Prise d'échantillon	OUI	
Numéro de prélèvement	ECH-N°26	
Numéro de Procès verbal	E04365215	
Conclusion	PRESENCE (Résultat d'analyse de matériau ou produit)

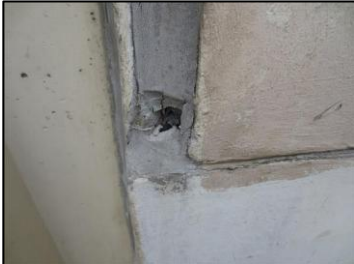
5--Façade		
Type de composant	Autres matériaux	Photo 2709
Matériau observé	Murs : Joint de dilatation + mousse

Prise d'échantillon	OUI	
Numéro de prélèvement	ECH-N°28	
Numéro de Procès verbal	E04245815	
Conclusion	PRESENCE (Résultat d'analyse de matériau ou produit)

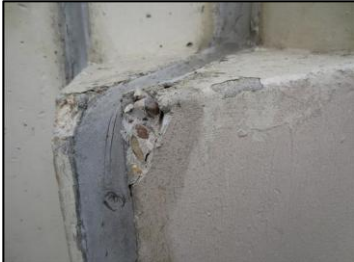
5--Façade		
Type de composant	Autres matériaux	Photo 2710
Matériau observé	Murs : Béton + peinture

Prise d'échantillon	OUI	
Numéro de prélèvement	ECH-N°29	
Numéro de Procès verbal	E04245915	
Conclusion	PRESENCE (Résultat d'analyse de matériau ou produit)

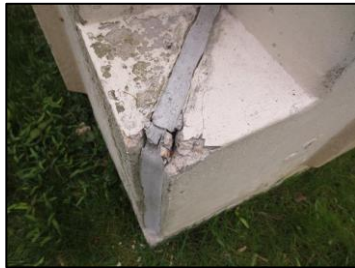
7--Façade		
Type de composant	Autres matériaux	Photo 2718
Matériau observé	Murs : Béton + peinture

Prise d'échantillon	OUI	
Numéro de prélèvement	ECH-N°33	
Numéro de Procès verbal	E04246315	
Conclusion	PRESENCE (Résultat d'analyse de matériau ou produit)

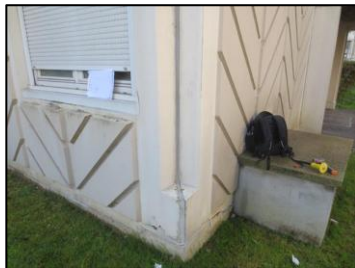
32--Façade		
Type de composant	Autres matériaux	Photo 5
Matériau observé	Mur : Béton + peinture beige

Prise d'échantillon	OUI	
Numéro de prélèvement	ECH-N°69	
Numéro de Procès verbal	15H021804-004	
Conclusion	PRESENCE

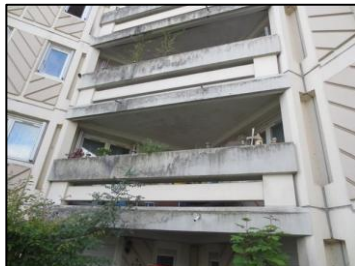
32- Balcon		
Type de composant	Autres matériaux	Photo 7
Matériau observé	Façade : Béton + peinture grise

Prise d'échantillon	OUI	
Numéro de prélèvement	ECH-N°71	
Numéro de Procès verbal	15H021804-006	
Conclusion	PRESENCE

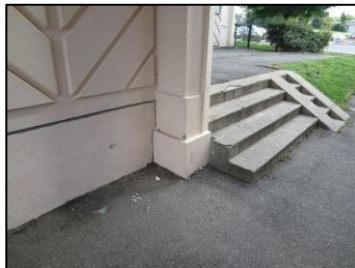
32 - Porche 30-32		
Type de composant	Autres matériaux	Photo 11
Matériau observé	Poteau : Béton + peinture

Prise d'échantillon	OUI	
Numéro de prélèvement	ECH-N°75	
Numéro de Procès verbal	15H021804-010	
Conclusion	PRESENCE

Photo N° 11
ECH-N°75
32 - Porche 30-32 Poteau
Béton + peinture

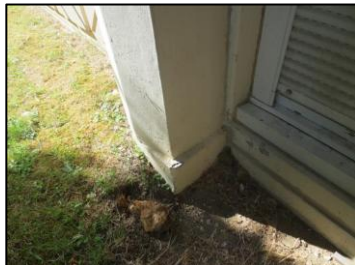
30 - Balcon		
Type de composant	Autres matériaux	Photo 18
Matériau observé	Poteau : Béton + peinture beige

Prise d'échantillon	OUI	
Numéro de prélèvement	ECH-N°80	
Numéro de Procès verbal	15H021804-015	
Conclusion	PRESENCE

Photo N° 18
ECH-N°80
30 - Balcon Poteau
Béton + peinture beige

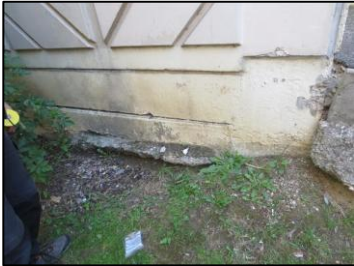
30--Façade		
Type de composant	Autres matériaux	Photo 19
Matériau observé	Mur fondation : Béton + peinture

Prise d'échantillon	OUI	
Numéro de prélèvement	ECH-N°81	
Numéro de Procès verbal	15H021804-016	
Conclusion	PRESENCE

Photo N° 19
ECH-N°81
30--Façade Mur fondation
Béton + peinture

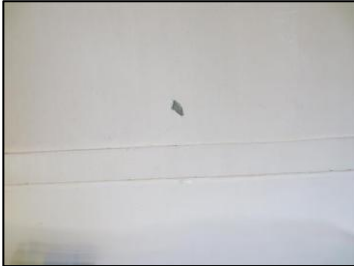
30 - Porche 28-30		
Type de composant	Autres matériaux	Photo 20
Matériau observé	Mur : Béton + peinture

Prise d'échantillon	OUI	
Numéro de prélèvement	ECH-N°82	
Numéro de Procès verbal	15H021804-017	
Conclusion	PRESENCE

Photo N° 20
ECH-N°82
--30 - Porche 28-30 Mur
Béton + peinture

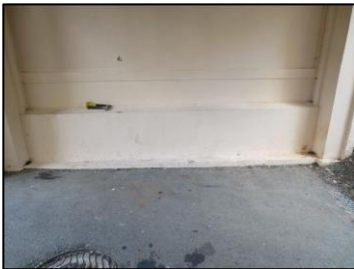
30 - Porche 28-30		
Type de composant	Autres matériaux	Photo 21
Matériau observé	Soubassement - Mur gauche : Béton + peinture

Prise d'échantillon	OUI	
Numéro de prélèvement	ECH-N°83	
Numéro de Procès verbal	15H021804-018	
Conclusion	PRESENCE

Photo N° 21
ECH-N°83
--30 - Porche 28-30
Soubassement - Mur gauche
Béton + peinture

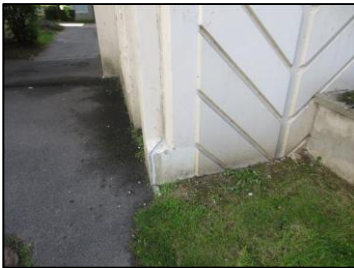
28 - Façade		
Type de composant	Autres matériaux	Photo 22
Matériau observé	Mur : Béton + peinture beige

Prise d'échantillon	OUI	
Numéro de prélèvement	ECH-N°85	
Numéro de Procès verbal	15H021804-020	
Conclusion	PRESENCE

Photo N° 22
ECH-N°85
28 - Façade Mur
Béton + peinture beige

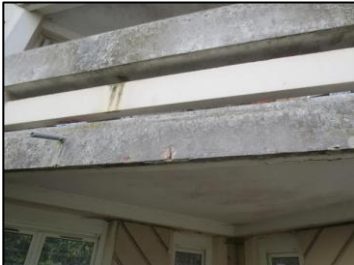
28 - Balcon		
Type de composant	Autres matériaux	Photo 25
Matériau observé	Mur façade : Béton + peinture grise

Prise d'échantillon	OUI	
Numéro de prélèvement	ECH-N°87	
Numéro de Procès verbal	15H021804-022	
Conclusion	PRESENCE

Photo N° 25
ECH-N°87
28 - Balcon Mur façade Béton + peinture grise

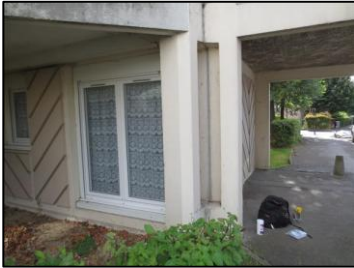
28 - Balcon		
Type de composant	Autres matériaux	Photo 26
Matériau observé	Poteau : Béton + peinture beige

Prise d'échantillon	OUI	
Numéro de prélèvement	ECH-N°88	
Numéro de Procès verbal	15H021804-023	
Conclusion	PRESENCE

Photo N° 26
ECH-N°88
28 - Balcon Poteau Béton + peinture beige

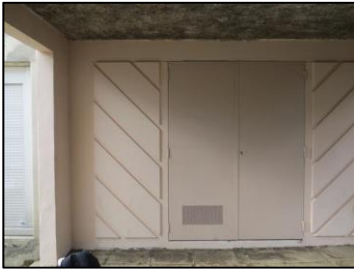
28 - Porche 28/1		
Type de composant	Autres matériaux	Photo 29
Matériau observé	Mur hachuré : Béton + peinture

Prise d'échantillon	OUI	
Numéro de prélèvement	ECH-N°90	
Numéro de Procès verbal	15H021804-026	
Conclusion	PRESENCE

Photo N° 29
ECH-N°90
28 - Porche 28/1 Mur hachuré
Béton + peinture

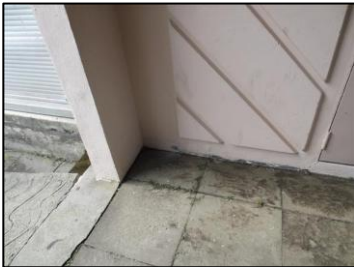
28 - Porche 28/1		
Type de composant	Autres matériaux	Photo 30
Matériau observé	Mur fondation : Béton + peinture

Prise d'échantillon	OUI	
Numéro de prélèvement	ECH-N°91	
Numéro de Procès verbal	15H021804-027	
Conclusion	PRESENCE

Photo N° 30
ECH-N°91
28 - Porche 28/1 Mur fondation
Béton + peinture

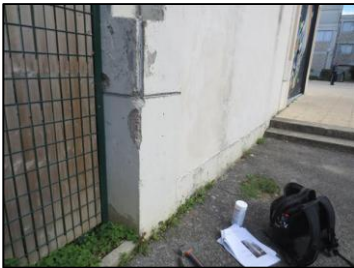
1 - Façade		
Type de composant	Autres matériaux	Photo 31
Matériau observé	Mur fondation : Béton + peinture

Prise d'échantillon	OUI	
Numéro de prélèvement	ECH-N°92	
Numéro de Procès verbal	15H021804-028	
Conclusion	PRESENCE

Photo N° 31
ECH-N°92
1 - Façade Mur fondation
Béton + peinture

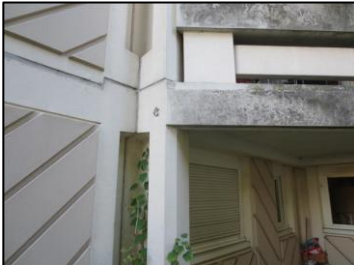
1 - Balcon		
Type de composant	Autres matériaux	Photo 35
Matériau observé	Poteau : Béton + peinture

Prise d'échantillon	OUI	
Numéro de prélèvement	ECH-N°96	
Numéro de Procès verbal	15H021665-002	
Conclusion	PRESENCE

Photo N° 35
ECH-N°96
1 - Balcon Poteau
Béton + peinture

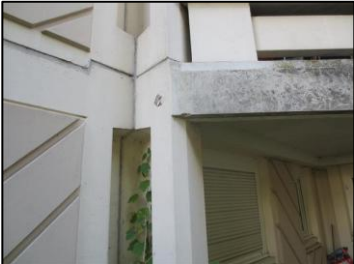
Type de composant	Autres matériaux	Photo 36
Matériau observé	Façade : Béton + peinture grise

Prise d'échantillon	OUI	
Numéro de prélèvement	ECH-N°97	
Numéro de Procès verbal	15H021665-003	
Conclusion	PRESENCE

Photo N° 36
ECH-N°97
1 - Balcon Façade
Béton + peinture grise

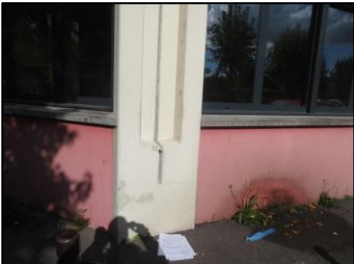
Type de composant	Autres matériaux	Photo 38
Matériau observé	Mur : Béton + peinture beige

Prise d'échantillon	OUI	
Numéro de prélèvement	ECH-N°99	
Numéro de Procès verbal	15H021665-005	
Conclusion	PRESENCE

Photo N° 38
ECH-N°99
3 - Façade Mur
Béton + peinture beige

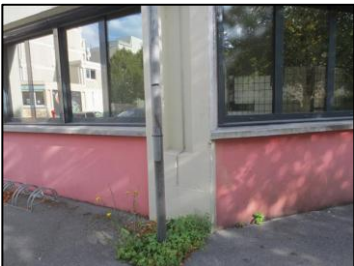
Type de composant	Autres matériaux	Photo 39
Matériau observé	Mur : Béton + peinture

Prise d'échantillon	OUI	
Numéro de prélèvement	ECH-N°100	
Numéro de Procès verbal	15H021665-006	
Conclusion	PRESENCE

Photo N° 39
ECH-N°100
3 - Façade Mur
Béton + peinture

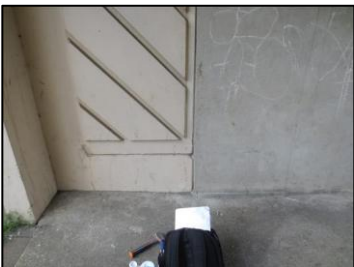
3 - Porche 3/7

Type de composant	Autres matériaux	Photo 42
Matériau observé	Mur fondation : Béton + peinture

Prise d'échantillon	OUI	
Numéro de prélèvement	ECH-N°103	
Numéro de Procès verbal	15H021665-009	
Conclusion	PRESENCE

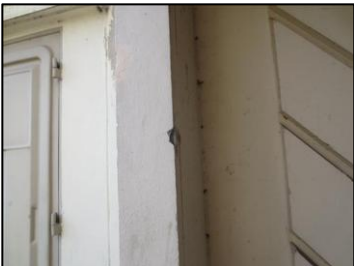
3 - Porche 3/7

Type de composant	Autres matériaux	Photo 44
Matériau observé	Poteau : Béton + peinture

Prise d'échantillon	OUI	
Numéro de prélèvement	ECH-N°105	
Numéro de Procès verbal	15H021665-011	
Conclusion	PRESENCE

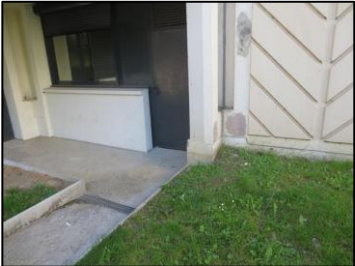
3 - Balcon

Type de composant	Autres matériaux	Photo 45
Matériau observé	Façade : Béton + peinture grise

Prise d'échantillon	OUI	
Numéro de prélèvement	ECH-N°106	
Numéro de Procès verbal	15H021665-012	
Conclusion	PRESENCE

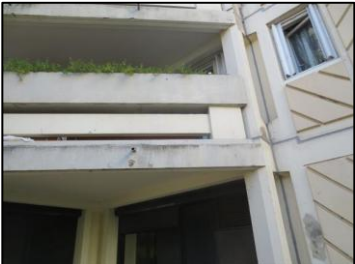
3 - Façade

Type de composant	Autres matériaux	Photo 46
Matériau observé	Mur fondation : Mortier + peinture

Prise d'échantillon	OUI	
Numéro de prélèvement	ECH-N°107	
Numéro de Procès verbal	15H021665-013	
Conclusion	PRESENCE

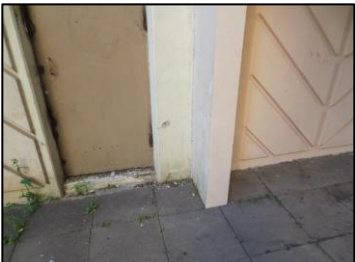
3 - Façade

Type de composant	Autres matériaux	Photo 47
Matériau observé	Façade : Béton + peinture beige

Prise d'échantillon	OUI	
Numéro de prélèvement	ECH-N°108	
Numéro de Procès verbal	15H021665-014	
Conclusion	PRESENCE

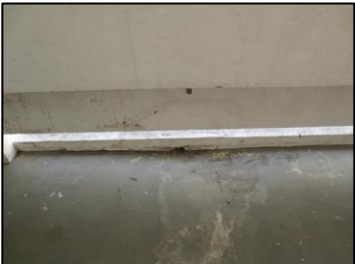
3 - Balcon +4

Type de composant	Autres matériaux	Photo 48
Matériau observé	Jardinière : Béton + peinture blanche

Prise d'échantillon	OUI	
Numéro de prélèvement	ECH-N°109	
Numéro de Procès verbal	15H021665-015	
Conclusion	PRESENCE

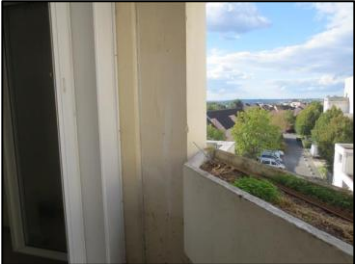
3 - Balcon +4

Type de composant	Autres matériaux	Photo 49
Matériau observé	Poteau : Béton + peinture beige

Prise d'échantillon	OUI	
Numéro de prélèvement	ECH-N°110	
Numéro de Procès verbal	15H021665-016	
Etat de conservation (2)		
Observation		
Conclusion	PRESENCE

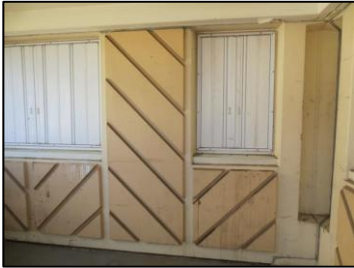
3 - Balcon +4		
Type de composant	Autres matériaux	Photo 50
Matériau observé	Mur hachuré : Béton + peinture

Prise d'échantillon	OUI	
Numéro de prélèvement	ECH-N°111	
Numéro de Procès verbal	15H021665-017	
Conclusion	PRESENCE

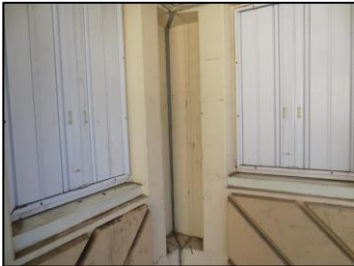
3 - Balcon +4		
Type de composant	Autres matériaux	Photo 51
Matériau observé	Murs : Béton + peinture beige

Prise d'échantillon	OUI	
Numéro de prélèvement	ECH-N°112	
Numéro de Procès verbal	15H021665-018	
Conclusion	PRESENCE

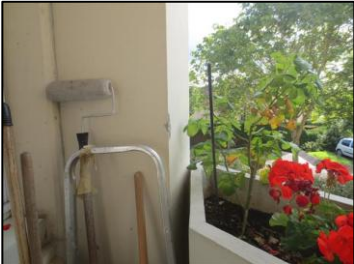
7 - Balcon +1 Porte 7015

Type de composant	Autres matériaux	Photo 53
Matériau observé	Poteau : Béton + peinture beige

Prise d'échantillon	OUI	
Numéro de prélèvement	ECH-N°114	
Numéro de Procès verbal	15H021665-020	
Conclusion	PRESENCE

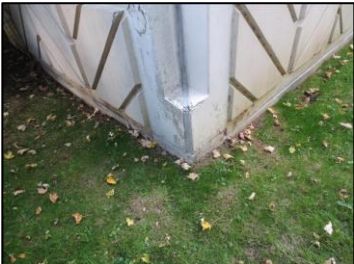
7 - Façade

Type de composant	Autres matériaux	Photo 55
Matériau observé	Mur : Béton + peinture beige

Prise d'échantillon	OUI	
Numéro de prélèvement	ECH-N°115	
Numéro de Procès verbal	15H021665-021	
Conclusion	PRESENCE

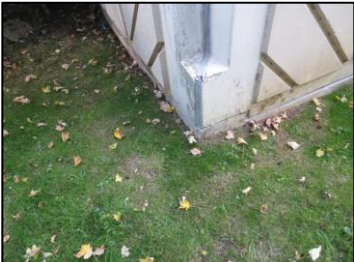
7 - Façade

Type de composant	Autres matériaux	Photo 56
Matériau observé	Mur fondation : Béton + peinture

Prise d'échantillon	OUI	
Numéro de prélèvement	ECH-N°116	
Numéro de Procès verbal	15H021665-022	
Conclusion	PRESENCE

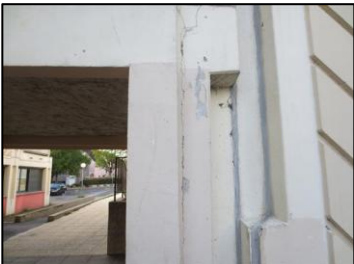
5 - Façade

Type de composant	Autres matériaux	Photo 59
Matériau observé	Façade : Béton + peinture beige

Prise d'échantillon	OUI	
Numéro de prélèvement	ECH-N°119	
Numéro de Procès verbal	15H021665-025	
Conclusion	PRESENCE

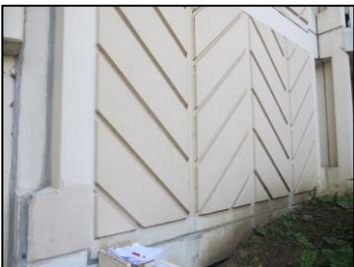
5 - Façade

Type de composant	Autres matériaux	Photo 60
Matériau observé	Mur hachuré : Béton + peinture

Prise d'échantillon	OUI	
Numéro de prélèvement	ECH-N°120	
Numéro de Procès verbal	15H021665-026	
Conclusion	PRESENCE

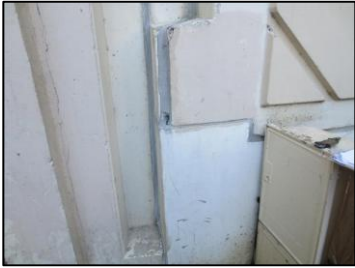
5 - Façade		
Type de composant	Autres matériaux	Photo 61
Matériau observé	Mur : Joint de dilatation mousse + mastic

Prise d'échantillon	OUI	
Numéro de prélèvement	ECH-N°121	
Numéro de Procès verbal	15H021665-027	
Conclusion	PRESENCE

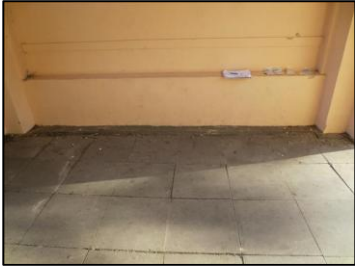
5 - Porche 3 / 5		
Type de composant	Autres matériaux	Photo 62
Matériau observé	Soubassement - Mur : Béton + peinture

Prise d'échantillon	OUI	
Numéro de prélèvement	ECH-N°122	
Numéro de Procès verbal	15H021665-028	
Etat de conservation (2)		
Observation		
Conclusion	PRESENCE

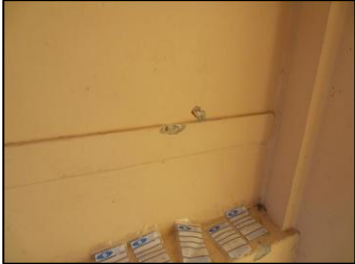
5 - Porche 3 / 5		
Type de composant	Autres matériaux	Photo 63
Matériau observé	Mur - Retour dalle : Béton + peinture

Prise d'échantillon	OUI	
Numéro de prélèvement	ECH-N°123	
Numéro de Procès verbal	15H021665-029	
Conclusion	PRESENCE

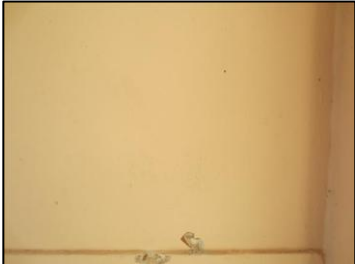
5 - Porche 3 / 5		
Type de composant	Autres matériaux	Photo 64
Matériau observé	Mur : Béton + peinture

Prise d'échantillon	OUI	
Numéro de prélèvement	ECH-N°124	
Numéro de Procès verbal	15H021665-030	
Conclusion	PRESENCE

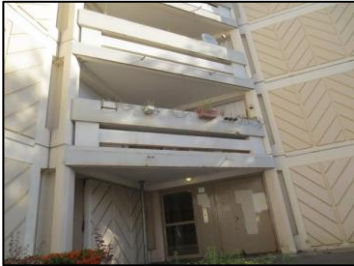
5 - Balcon		
Type de composant	Autres matériaux	Photo 67
Matériau observé	Façade : Béton + peinture grise

Prise d'échantillon	OUI	
Numéro de prélèvement	ECH-N°127	
Numéro de Procès verbal	15H021804-033	
Conclusion	PRESENCE

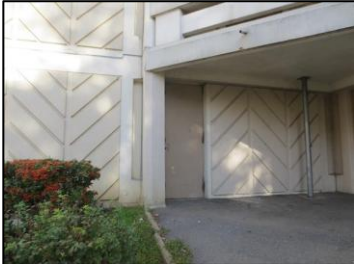
5 - Balcon		
Type de composant	Autres matériaux	Photo 68
Matériau observé	Poteau : Béton + peinture

Prise d'échantillon	OUI	
Numéro de prélèvement	ECH-N°128	
Numéro de Procès verbal	15H021804-034	
Conclusion	PRESENCE

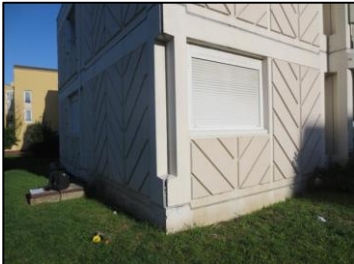
19 - Façade		
Type de composant	Autres matériaux	Photo 69
Matériau observé	Mur fondation : Béton + peinture

Prise d'échantillon	OUI	
Numéro de prélèvement	ECH-N°129	
Numéro de Procès verbal	15H021804-035	
Conclusion	PRESENCE

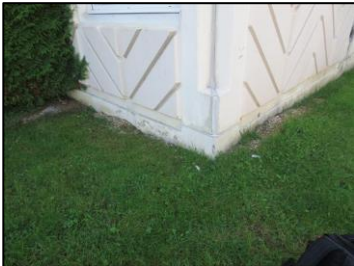
19 - Façade		
Type de composant	Autres matériaux	Photo 71
Matériau observé	Mur fondation : Béton + peinture

Prise d'échantillon	OUI	
Numéro de prélèvement	ECH-N°131	
Numéro de Procès verbal	15H021804-037	
Conclusion	PRESENCE

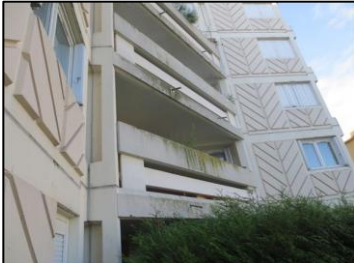
19 - Balcon		
Type de composant	Autres matériaux	Photo 72
Matériau observé	Façade : Béton + peinture grise

Prise d'échantillon	OUI	
Numéro de prélèvement	ECH-N°132	
Numéro de Procès verbal	15H021804-038	
Conclusion	PRESENCE

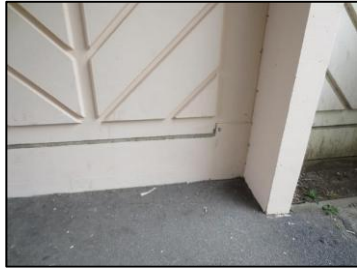
19 - Porche 19-21		
Type de composant	Autres matériaux	Photo 77
Matériau observé	Mur - Joint fondation : Mastic

Prise d'échantillon	OUI	
Numéro de prélèvement	ECH-N°137	
Numéro de Procès verbal	15H021804-043	
Conclusion	PRESENCE

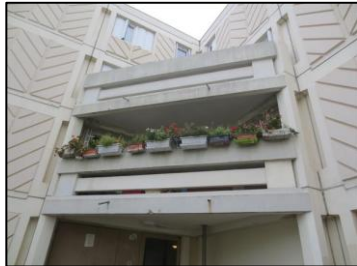
21 - Balcon		
Type de composant	Autres matériaux	Photo 78
Matériau observé	Façade : Béton + peinture grise

Prise d'échantillon	OUI	
Numéro de prélèvement	ECH-N°138	
Numéro de Procès verbal	15H021804-044	
Conclusion	PRESENCE

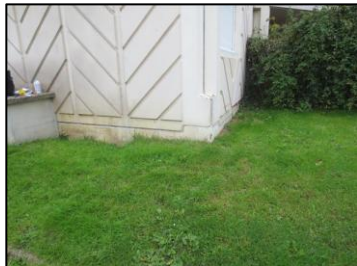
21 - Façade		
Type de composant	Autres matériaux	Photo 80
Matériau observé	Mur fondation : Béton + peinture

Prise d'échantillon	OUI	
Numéro de prélèvement	ECH-N°140	
Numéro de Procès verbal	15H021804-046	
Conclusion	PRESENCE

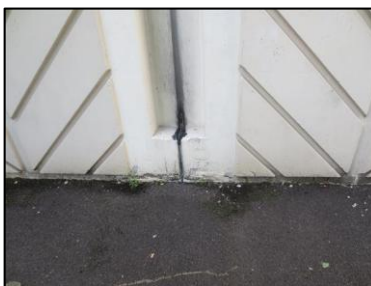
Photo N° 15
ECH-N°78
30--Façade Mur Béton + peinture
beige

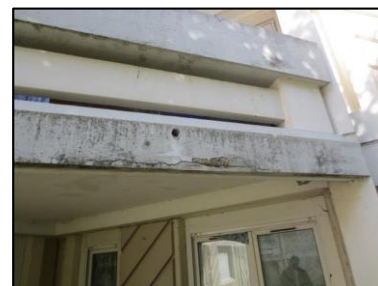
Photo N° 16
ECH-N°79
--30 - Balcon Mur façade Béton +
peinture grise

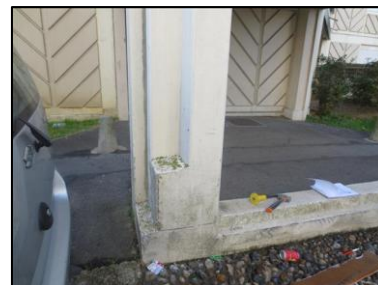
Photo N° 2
ECH-N°66
32-Porche RUE Mur façade Béton
+ peinture beige

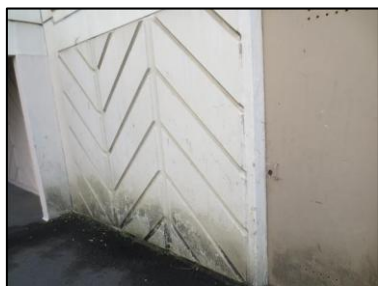
Photo N° 23
ECH-N°84
28 - Façade Mur hachuré Béton + peinture

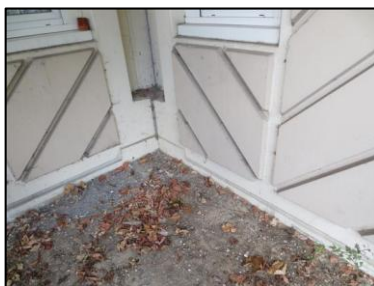
Photo N° 24
ECH-N°86
28 - Façade Mur fondation Béton + peinture

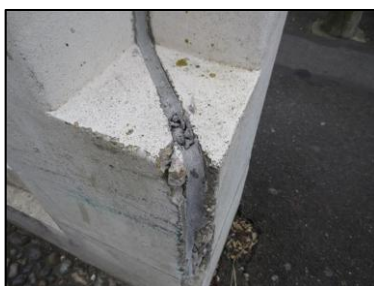
Photo N° 2649
ECH-N°1
32--Façade Murs Joint de dilatation + mousse

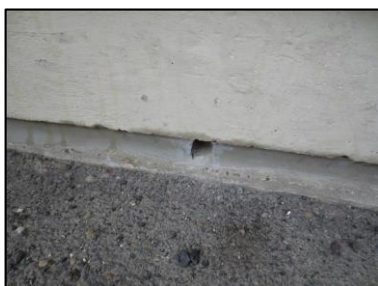
Photo N° 2651
ECH-N°2
32--Façade Murs Joint de dilatation + mousse

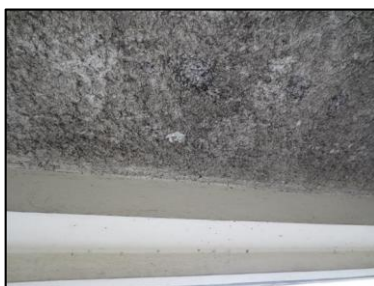
Photo N° 2654
ECH-N°4
FLOCAGE 32--Porche Plafond Flocage

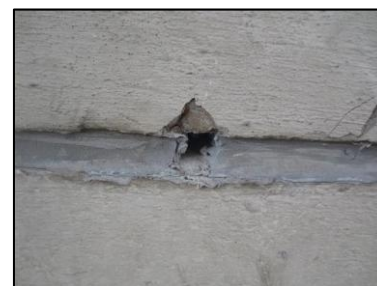
Photo N° 2656
ECH-N°5
32--Façade Murs Joint de dilatation + mousse

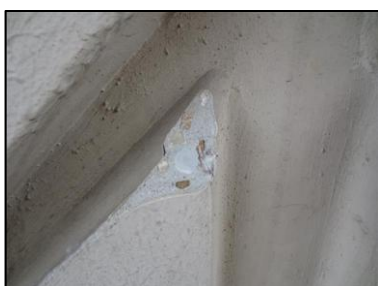
Mur hachuré
Béton + peinture, (photo n° 2657) | ECH-N°67/32-Porche RUE/Mur hachuré
Béton + peinture, (photo n° 3) | ECH-N°71/32- Balcon/Façade
Béton + peinture grise, (photo n° 7)

Photo N° 2657
ECH-N°6
32--Façade Murs Béton + peinture

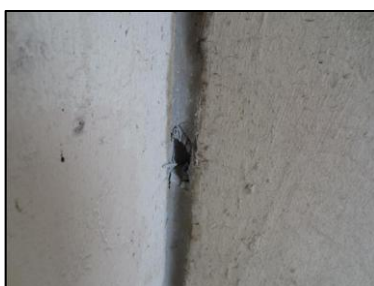
Photo N° 2660
ECH-N°7
32--Façade Murs Joint de dilatation + mousse

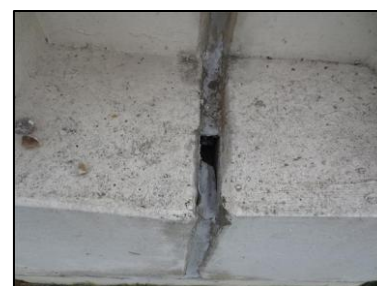
Photo N° 2662
ECH-N°8
32--Façade Murs Joint de dilatation + mousse

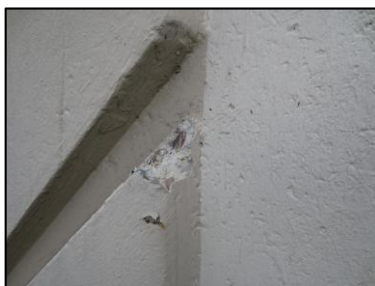
Béton + peinture beige, (photo n° 2664) | ECH-N°68/32-Porche RUE/Mur
Béton + peinture beige, (photo n° 4) | ECH-N°72/32- Balcon/Poteau
Béton + peinture beige, (photo n° 8) | ECH-N°76/32 - Porche 30-32/Mur droite
Béton + peinture, (photo n° 12) |

Photo N° 2664
ECH-N°10
32--Façade Murs Béton + peinture

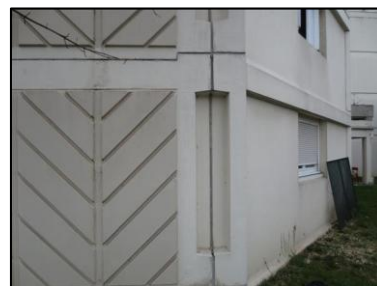
ECH-N°11/32--Façade/Murs
Béton + peinture, (photo n° 2665)

Photo N° 2665
ECH-N°11
32--Façade Murs Béton + peinture

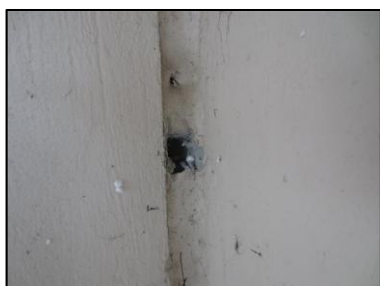
ECH-N°12/30--Façade/Murs
Joint de dilatation + mousse, (photo n° 2669)

Photo N° 2669
ECH-N°12
30--Façade Murs Joint de
dilatation + mousse

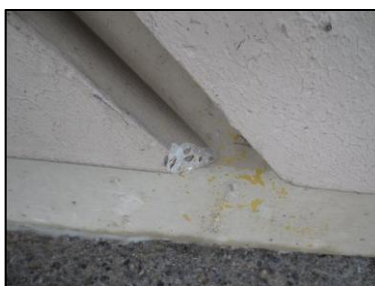
ECH-N°13/30--Façade/Murs
Béton + peinture, (photo n° 2670)

Photo N° 2670
ECH-N°13
30--Façade Murs Béton +
peinture

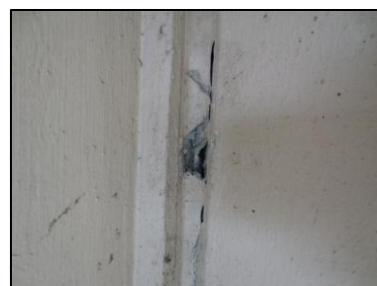
ECH-N°14/30--Façade/Murs
Joint de dilatation + mousse, (photo n° 2673)

Photo N° 2673
ECH-N°14
30--Façade Murs Joint de
dilatation + mousse

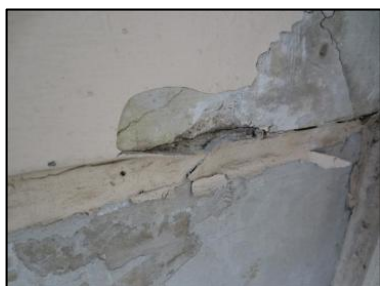
ECH-N°15/30--Façade/Murs
Béton + peinture, (photo n° 2674)

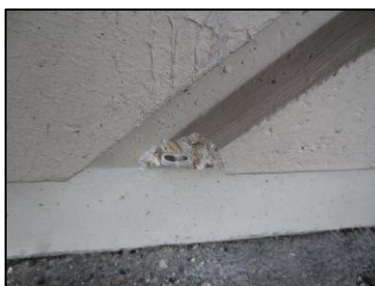
Photo N° 2677
ECH-N°16
28--Façade Murs Béton + peinture

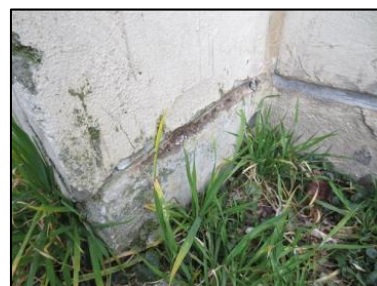
ECH-N°17/28--Façade/Murs
Joint de dilatation + mousse, (photo n° 2678)

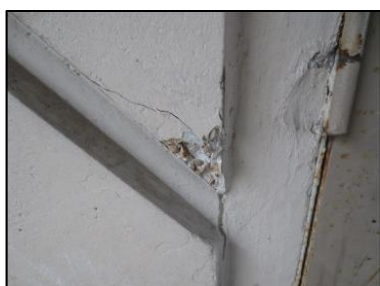
ECH-N°19/28--Façade/Murs
Béton + peinture, (photo n° 2681)

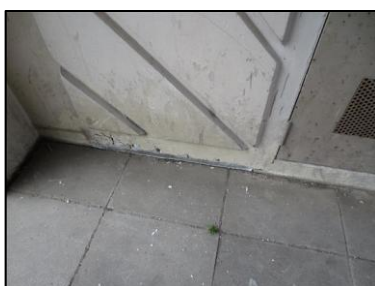
ECH-N°18/28--Façade/Murs
Joint de dilatation + mousse, (photo n° 2682)

Photo N° 2682
ECH-N°18
28--Façade Murs Joint de
dilatation + mousse

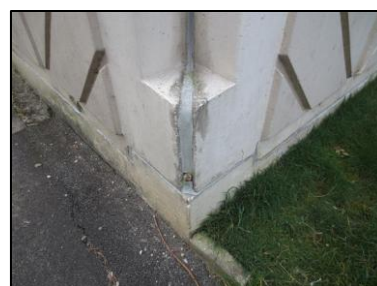
Photo N° 2693
ECH-N°20
1--Façade Murs Joint de dilatation
+ mousse

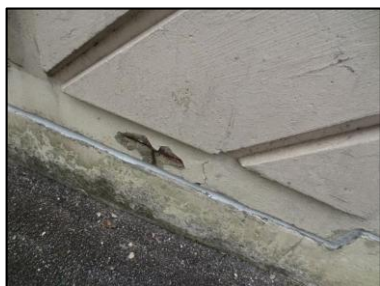
ECH-N°21/1 - Façade/Murs
Béton + peinture, (photo n° 2694)

Photo N° 2694
ECH-N°21
1--Façade Murs Béton + peinture

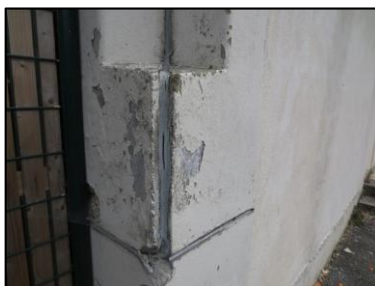
ECH-N°22/1--Façade/Murs
Joint de dilatation + mousse, (photo n° 2697)

Photo N° 2697
ECH-N°22
1--Façade Murs Joint de dilatation + mousse

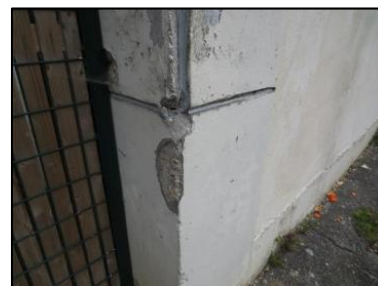
ECH-N°23/1--Façade/Murs
Béton + peinture, (photo n° 2698)

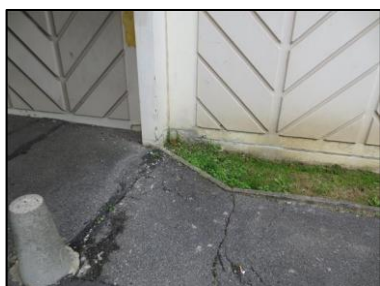
Photo N° 27
ECH-N°88 Bis
28 - Façade Mur fondation Joint de dilatation – Mastic

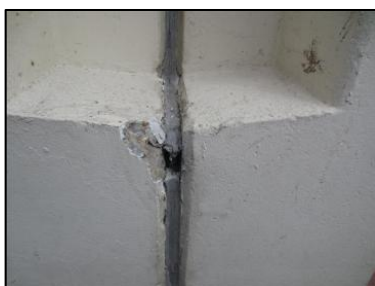
Photo N° 2701
ECH-N°24
3--Façade Murs Joint de dilatation + mousse

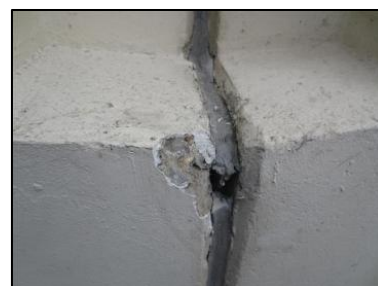
Photo N° 2702
ECH-N°25
3--Façade Murs Béton + peinture

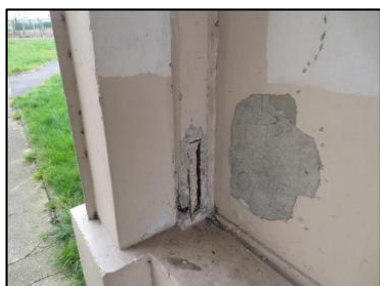
Photo N° 2705
ECH-N°26
3--Façade Murs Béton + peinture

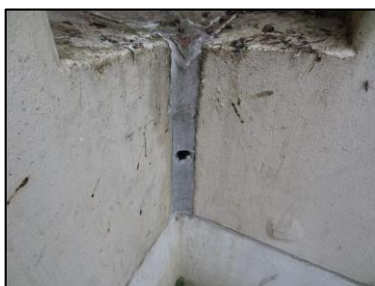
Photo N° 2706
ECH-N°27
3--Façade Murs Joint de dilatation + mousse

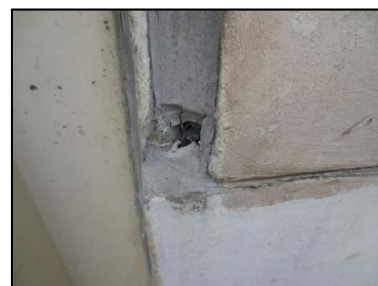
Photo N° 2709
ECH-N°28
5--Façade Murs Joint de dilatation + mousse

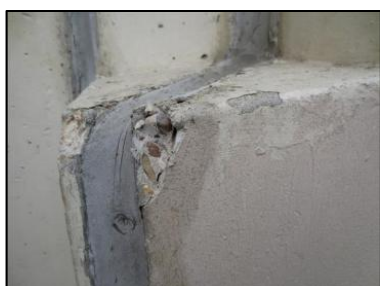
Photo N° 2710
ECH-N°29
5--Façade Murs Béton + peinture

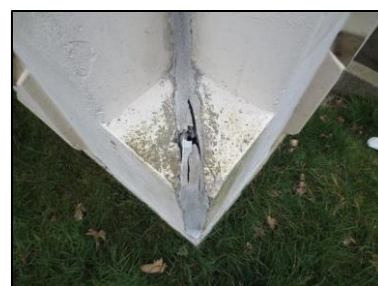
Photo N° 2713
ECH-N°30
AMIANTE CIMENT
5--Façade Conduit accès vide sanitaire Ventilation (Fibres-ciment)

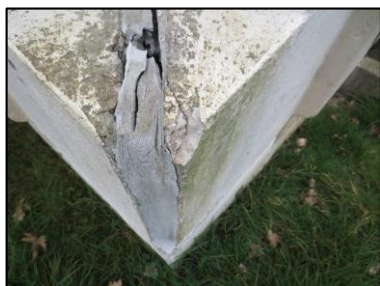
Photo N° 2714
ECH-N°31
5--Façade Murs Joint de dilatation + mousse

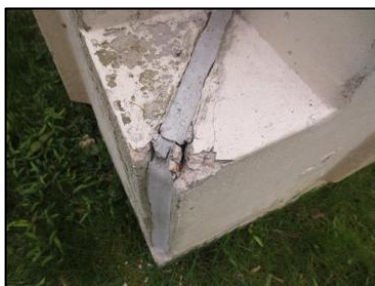
Photo N° 2715
ECH-N°32
5--Façade Murs
Béton + peinture

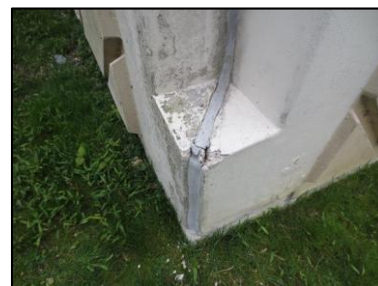
Photo N° 2718
ECH-N°33
7--Façade Murs
Béton + peinture

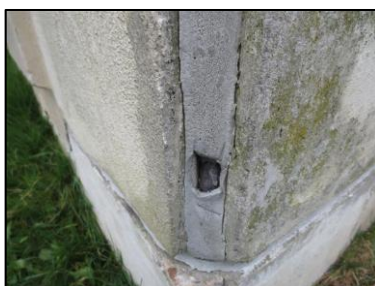
7--Façade/2 Conduits accès vide sanitaire
Ventilation (Fibres-ciment), (photo n° 2722)

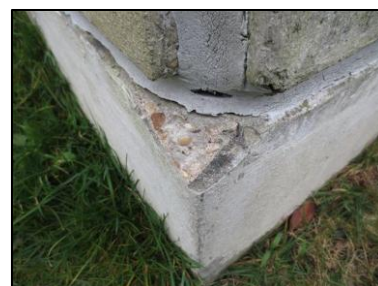
ECH-N°35/7--Façade/Murs
Joint de dilatation + mousse, (photo n° 2723)

Photo N° 2723
ECH-N°35
7--Façade Murs
Joint de dilatation + mousse

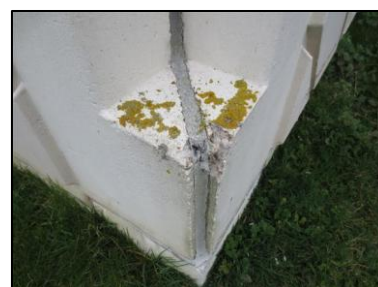
ECH-N°37/21--Façade/Murs
Béton + peinture, (photo n° 2731)

Photo N° 2731
ECH-N°37
21--Façade Murs
Béton + peinture

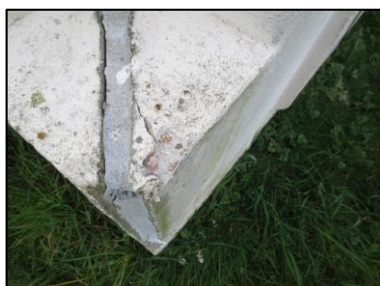
ECH-N°38/21--Façade/Murs
Joint de dilatation + mousse, (photo n° 2732)

Photo N° 2732
ECH-N°38
21--Façade Murs
Joint de dilatation + mousse

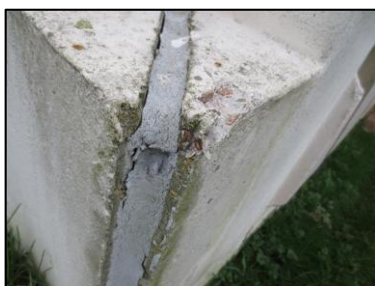
ECH-N°39/21--Façade/Murs
Béton + peinture, (photo n° 2735)

Photo N° 2735
ECH-N°39
21--Façade Murs
Béton + peinture

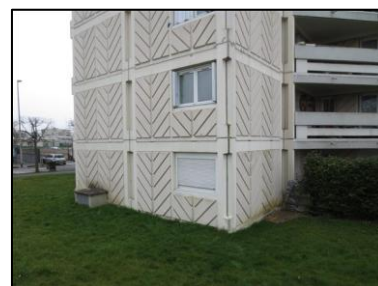
ECH-N°40/21--Façade/Murs
Joint de dilatation + mousse, (photo n° 2736)

Photo N° 2736
ECH-N°40
21--Façade Murs
Joint de dilatation + mousse

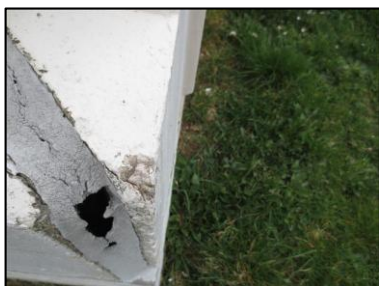
ECH-N°41/19--Façade/Murs
Joint de dilatation + mousse, (photo n° 2737)

Photo N° 2737
ECH-N°41
19--Façade Murs
Joint de dilatation + mousse

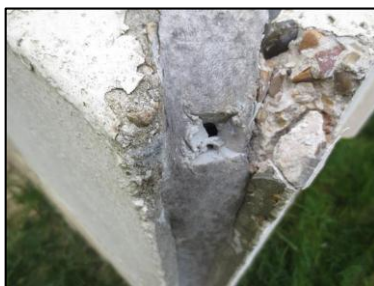
ECH-N°42/19--Façade/Murs
Béton + peinture, (photo n° 2740)

Photo N° 2740
ECH-N°42
19--Façade Murs
Béton + peinture

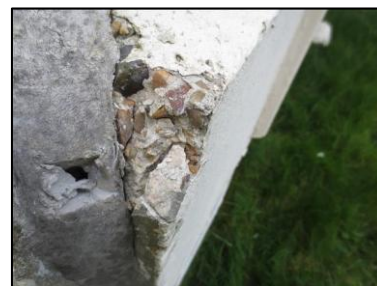
ECH-N°43/19--Façade/Murs
Joint de dilatation + mousse, (photo n° 2743)

Photo N° 2743
ECH-N°43
19--Façade Murs
Joint de dilatation + mousse

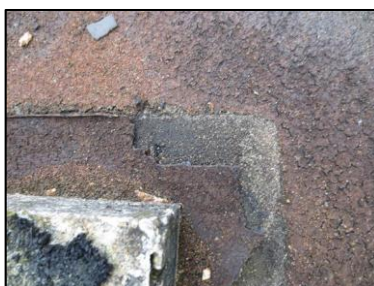
ECH-N°45/32--Toiture terrasse/Etanchéité Pax alu, (photo n° 2747)

Photo N° 2747
ECH-N°45
REVETEMENT DE SOL
32--Toiture terrasse
Etanchéité Pax alu

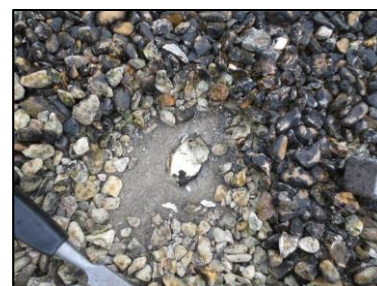
ECH-N°46/32--Toiture terrasse/Etanchéité Bitume, (photo n° 2748)

Photo N° 2748
ECH-N°46
REVETEMENT DE SOL
32--Toiture terrasse
Etanchéité Bitume

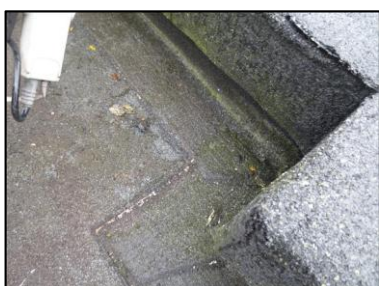
ECH-N°47/32--Toiture terrasse/Etanchéité sous graviers Bitume, (photo n° 2749)

Photo N° 2749
ECH-N°47
REVETEMENT DE SOL
32--Toiture terrasse
Etanchéité sous graviers Bitume

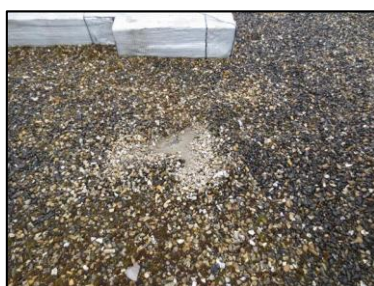
ECH-N°48/32--Toiture terrasse/Etanchéité Bitume, (photo n° 2754)

Photo N° 2754
ECH-N°48
REVETEMENT DE SOL
32--Toiture terrasse
Etanchéité Bitume

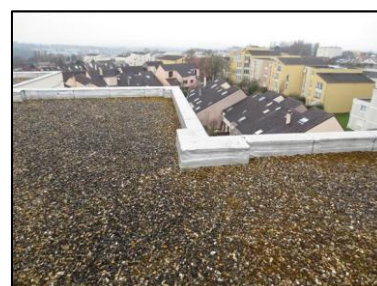
ECH-N°49/28-- Toiture - terrasse/Etanchéité sous graviers Bitume, (photo n° 2759)

Photo N° 2759
ECH-N°49
REVETEMENT DE SOL
28--Toiture - terrasse
Etanchéité sous graviers Bitume

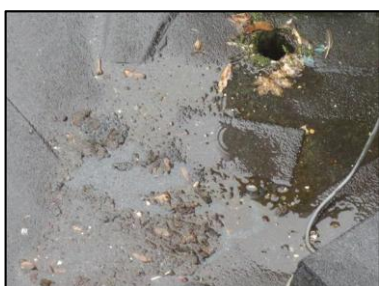
ECH-N°50/28-- Toiture - terrasse/Etanchéité Pax alu, (photo n° 2760)

Photo N° 2760
ECH-N°50
REVETEMENT DE SOL
28--Toiture - terrasse
Etanchéité Pax alu

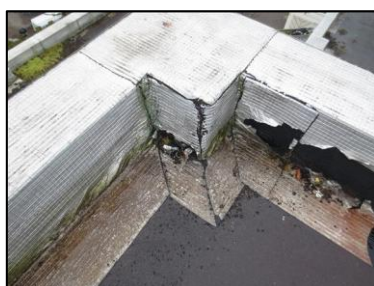
ECH-N°51/28-- Toiture - terrasse/Etanchéité Bitume, (photo n° 2761)

Photo N° 2761
ECH-N°51
REVETEMENT DE SOL
28--Toiture - terrasse
Etanchéité Bitume

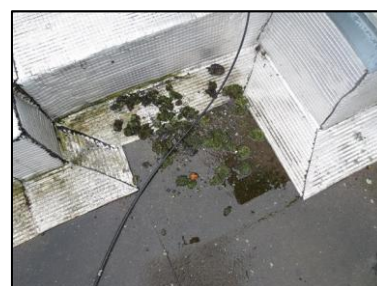
ECH-N°53/1--Toiture-terrasse/Etanchéité Pax alu, (photo n° 2766)

Photo N° 2766
ECH-N°53
REVETEMENT DE SOL
1--Toiture-terrasse
Etanchéité Pax alu

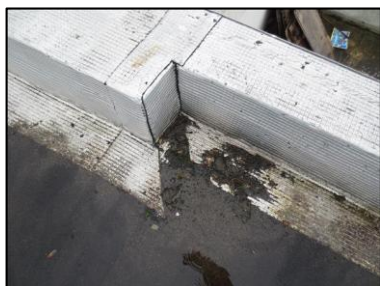
ECH-N°52/1-- Toiture-terrasse/Etanchéité Bitume, (photo n° 2767)

Photo N° 2767
ECH-N°52
REVETEMENT DE SOL
1--Toiture-terrasse
Etanchéité Bitume

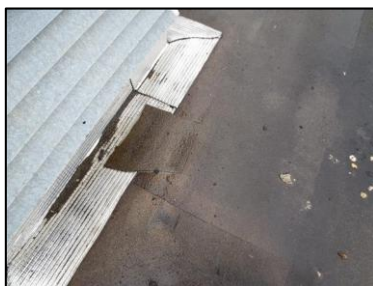
Photo N° 2781
ECH-N°55
REVETEMENT DE SOL
3--Toiture- terrasse
Etanchéité Pax alu

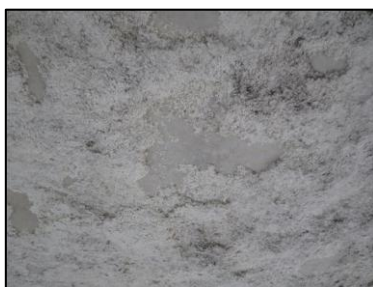
Photo N° 2784
ECH-N°61
FLOCAGE
21-Préau Plafond

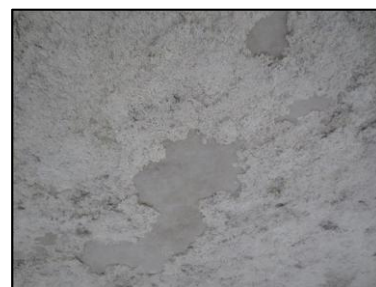
Photo N° 2785
ECH-N°62
FLOCAGE
28-Préau Plafond

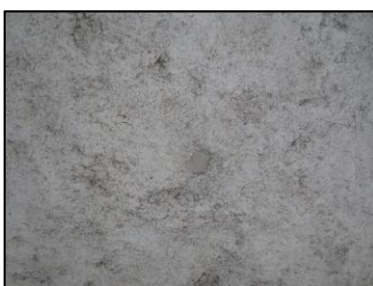
Photo N° 2787
ECH-N°64
FLOCAGE
5-Porche Plafond

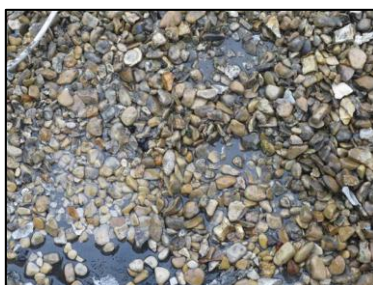
ECH-N°56/19--Toiture-terrasse/Etanchéité Pax alu, (photo n° 2802)

Photo N° 2802
ECH-N°56
REVETEMENT DE SOL
19--Toiture-terrasse
Etanchéité Pax alu

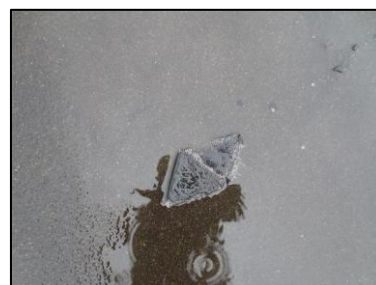
ECH-N°57/19--Toiture-terrasse/Etanchéité sous graviers Bitume, (photo n° 2803)

Photo N° 2803
ECH-N°57
REVETEMENT DE SOL
19--Toiture-terrasse
Etanchéité sous graviers Bitume

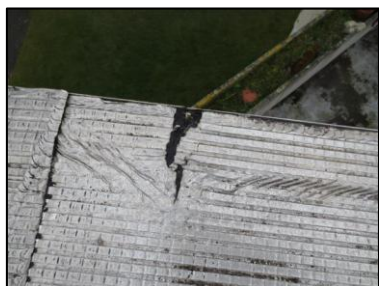
ECH-N°59/21--Toiture-terrasse/Etanchéité Bitume, (photo n° 2809)

Photo N° 2809
ECH-N°59
REVETEMENT DE SOL
21--Toiture-terrasse
Etanchéité Bitume

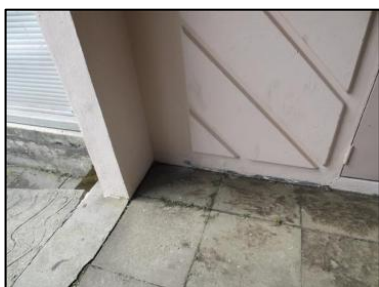
Photo N° 3
ECH-N°67
32-Porche RUE Mur hachuré
Béton + peinture

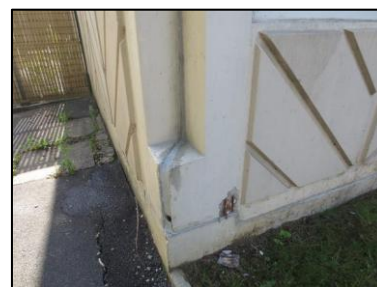
ECH-N°92/1 - Façade/Poteau fondation
Béton + peinture, (photo n° 31)

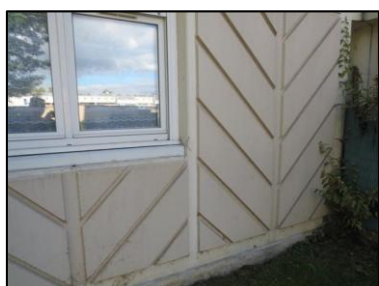
Photo N° 32
ECH-N°93
1 - Façade Mur
Béton + peinture beige

ECH-N°93/1 - Façade/Mur
Béton + peinture beige, (photo n° 32)

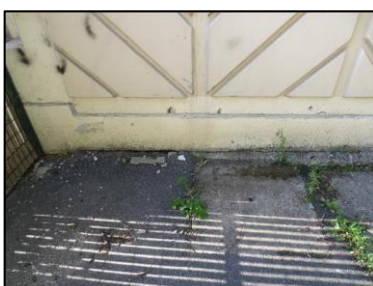
Photo N° 33
ECH-N°94
1 - Façade Mur hachuré
Béton + peinture

ECH-N°94/1 - Façade/Mur hachuré
Béton + peinture, (photo n° 33)

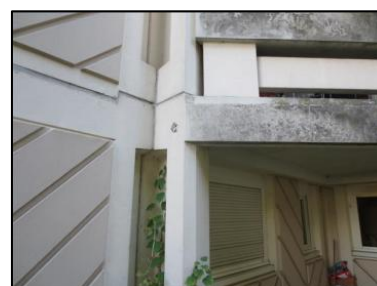
Photo N° 34
ECH-N°95
1 - Façade Mur fondation
Joint de dilatation - Mastic

ECH-N°95/1 - Façade/Mur fondation
Joint de dilatation - Mastic, (photo n° 34)

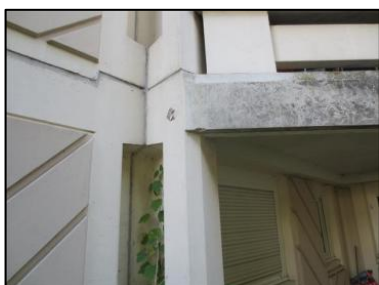
ECH-N°96/1 - Balcon/Poteau
Béton + peinture, (photo n° 35)

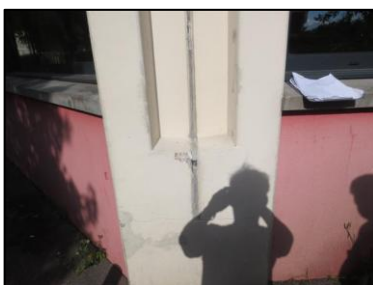
ECH-N°97/1 - Balcon/Façade
Béton + peinture grise, (photo n° 36)

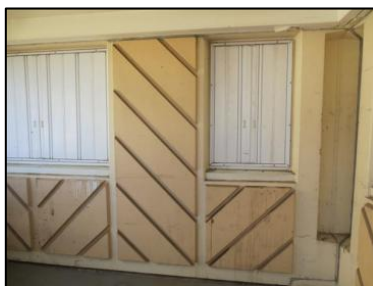
Photo N° 5
ECH-N°69
32--Façade Mur
Béton + peinture beige

Béton + peinture beige, (photo n° 2665) | ECH-N°69/32--Façade/Mur
Béton + peinture beige, (photo n° 5)

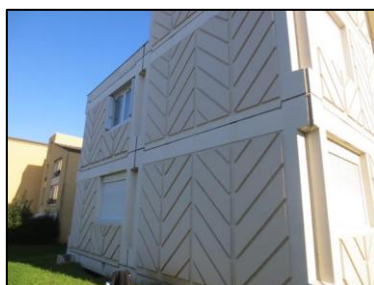
Photo N° 70
ECH-N°130
19 - Façade Mur hachuré
Béton + peinture

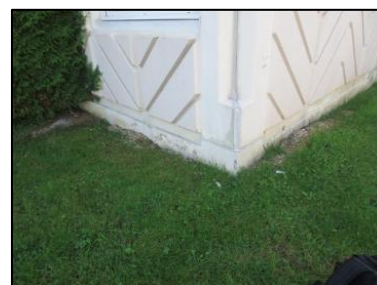
Photo N° 71
ECH-N°131
19 - Façade Mur fondation
Béton + peinture

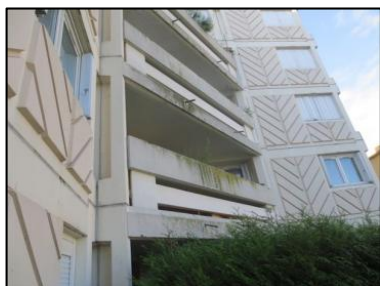
Photo N° 72
ECH-N°132
19 - Balcon Façade
Béton + peinture grise

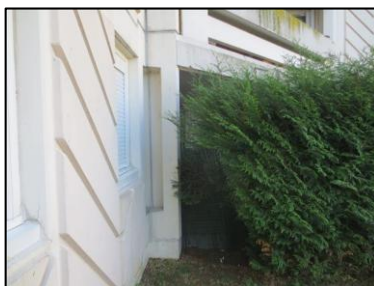
Photo N° 73
ECH-N°133
19 - Balcon Poteau
Béton + peinture

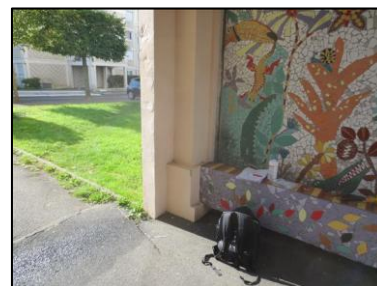
Photo N° 74
ECH-N°134
19 - Porche 19-21 Poteau
Béton + peinture beige

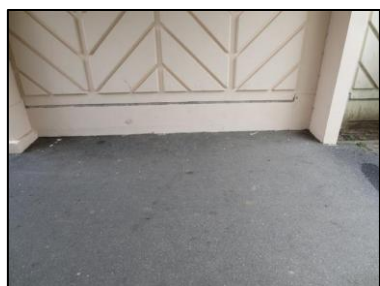
Photo N° 75
ECH-N°135
19 - Porche 19-21 Mur fondation
Béton + peinture

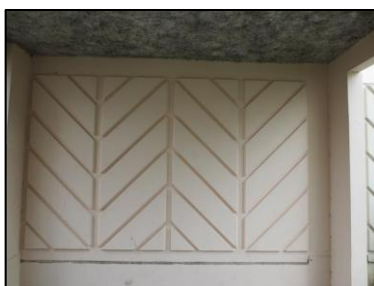
Photo N° 76
ECH-N°136
19 - Porche 19-21 Mur hachuré
Béton + peinture

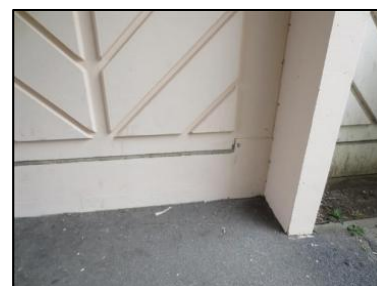
Photo N° 77
ECH-N°137
19 - Porche 19-21 Mur –
Joint fondation Mastic

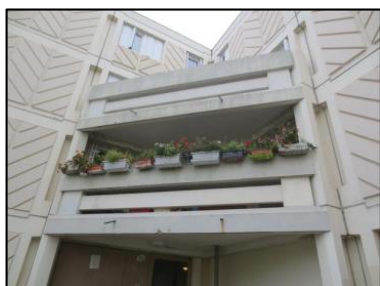
ECH-N° 138/21 - Balcon/Façade
Béton + peinture grise, (photo n° 78)

Photo N° 78
ECH-N°138
21 - Balcon Façade
Béton + peinture grise

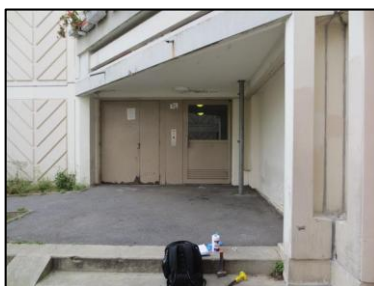
ECH-N° 139/21 - Balcon/Poteau
Béton + peinture, (photo n° 79)

Photo N° 79
ECH-N°139
21 - Balcon Poteau
Béton + peinture

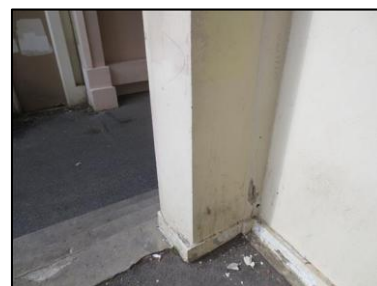
Photo N° 8
ECH-N°72
32- Balcon Poteau
Béton + peinture beige

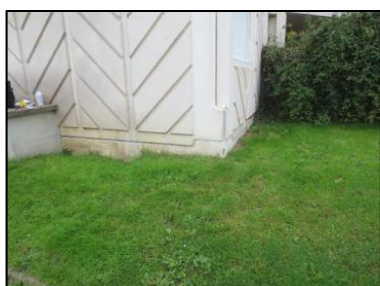
ECH-N° 140/21 - Façade/Mur fondation
Béton + peinture, (photo n° 80)

Photo N° 80
ECH-N°140
21 - Façade Mur fondation
Béton + peinture

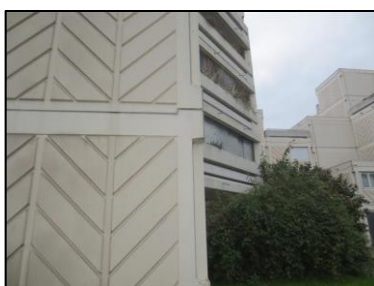
ECH-N° 141/21 - Façade/Mur
Béton + peinture beige, (photo n° 81)

Photo N° 81
ECH-N°141
21 - Façade
Mur Béton + peinture beige

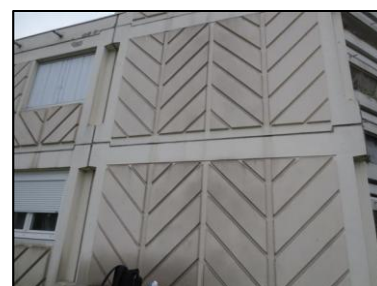
ECH-N° 142/21 - Façade/Mur hachuré
Béton + peinture, (photo n° 82)

Photo N° 82
ECH-N°142
21 - Façade Mur hachuré
Béton + peinture

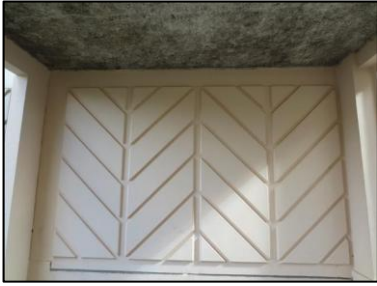
| ECH-N°73/32 - Porche 30-32/Mur hachuré
Béton + peinture, (photo n° 9) | |

Photo N° 9
ECH-N°73
32 - Porche 30-32
Mur hachuré
Béton + peinture
