Rapport de mission de repérage des matériaux et produits contenant de l'amiante avant travaux ultérieurs.

Rapport : 2015-03-118 EL TORCY DAT ISO OPH77
Date d'intervention : 24 mars 2015

Adresse : 19-21 et 28-30 Rue Beauregard –
1 à 7 Promenade du Gallion
77200 TORCY

Périmètre du repérage : AMIANTE Avant Travaux d'isolation sur
façades et toitures terrasse

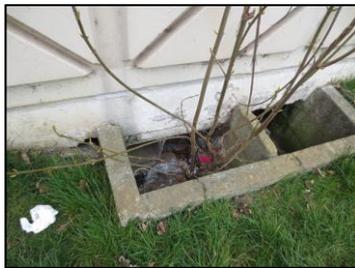
5--Façade		
Type de composant	Fibres ciment	Photo 2713
Matériau observé	2 Conduits accès vide sanitaire : Ventilation (Fibres-ciment)

Prise d'échantillon	OUI	
Numéro de prélèvement	ECH-N°30	
Numéro de Procès verbal	E04365315	
Conclusion	PRESENCE (Résultat d'analyse de matériau ou produit)

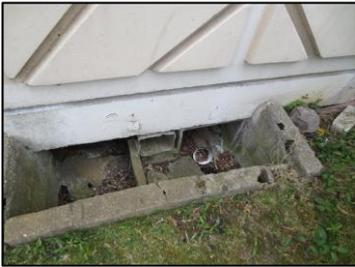
7--Façade		
Type de composant	Fibres ciment	Photo 2722
Matériau observé	2 Conduits accès vide sanitaire : Ventilation (Fibres-ciment)

Prise d'échantillon	NON déjà prélevé	
Numéro de prélèvement	ECH-N°30	
Numéro de Procès verbal		
Conclusion	PRESENCE (Résultat d'analyse de matériau ou produit)

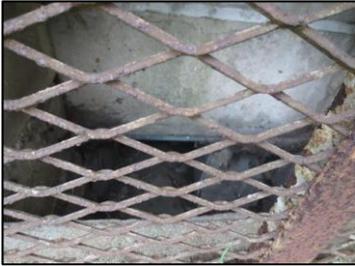
32--Façade		
Type de composant	Fibres ciment	Photo 2730
Matériau observé	Conduits accès vide sanitaire : Ventilation (Fibres-ciment)

Prise d'échantillon	NON déjà prélevé	
Numéro de prélèvement	ECH-N°30	
Numéro de Procès verbal		
Observation		
Conclusion	PRESENCE (Résultat d'analyse de matériau ou produit)

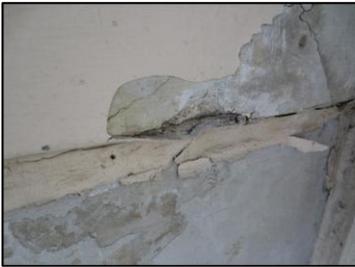
30--Façade		
Type de composant	Autres matériaux	Photo 2674
Matériau observé	Murs : Béton + peinture

Prise d'échantillon	OUI	
Numéro de prélèvement	ECH-N°15	
Numéro de Procès verbal	E04244515	
Conclusion	PRESENCE (Résultat d'analyse de matériau ou produit)

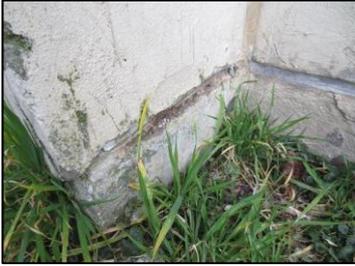
28--Façade		
Type de composant	Autres matériaux	Photo 2678
Matériau observé	Murs : Joint de dilatation + mousse

Prise d'échantillon	OUI	
Numéro de prélèvement	ECH-N°17	
Numéro de Procès verbal	E04244715	
Conclusion	PRESENCE (Résultat d'analyse de matériau ou produit)

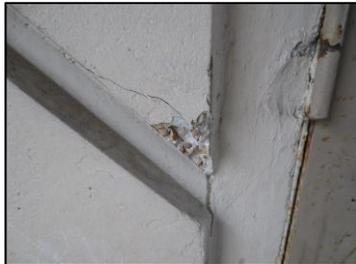
28--Façade		
Type de composant	Autres matériaux	Photo 2681
Matériau observé	Murs : Béton + peinture

Prise d'échantillon	OUI	
Numéro de prélèvement	ECH-N°19	
Numéro de Procès verbal	E04244915	
Conclusion	PRESENCE (Résultat d'analyse de matériau ou produit)

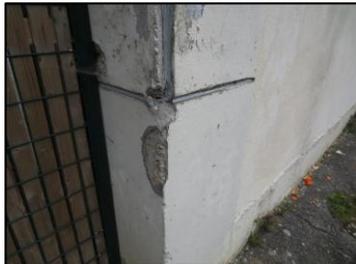
1--Façade		
Type de composant	Autres matériaux	Photo 2698
Matériau observé	Murs : Béton + peinture

Prise d'échantillon	OUI	
Numéro de prélèvement	ECH-N°23	
Numéro de Procès verbal	E04245315	
Conclusion	PRESENCE (Résultat d'analyse de matériau ou produit)

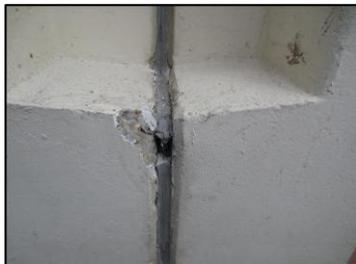
3--Façade		
Type de composant	Autres matériaux	Photo 2701
Matériau observé	Murs : Joint de dilatation + mousse

Prise d'échantillon	OUI	
Numéro de prélèvement	ECH-N°24	
Numéro de Procès verbal	E04245415	
Conclusion	PRESENCE (Résultat d'analyse de matériau ou produit)

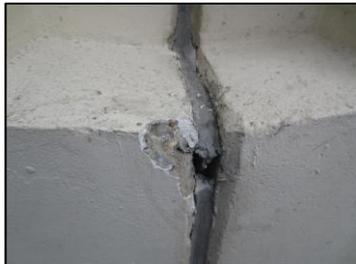
3--Façade		
Type de composant	Autres matériaux	Photo 2702
Matériau observé	Murs : Béton + peinture

Prise d'échantillon	OUI	
Numéro de prélèvement	ECH-N°25	
Numéro de Procès verbal	E04245515	
Conclusion	PRESENCE (Résultat d'analyse de matériau ou produit)

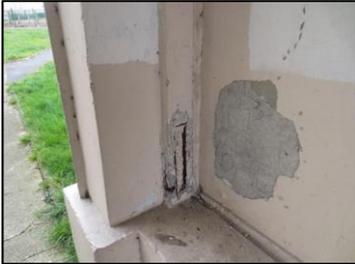
3--Façade		
Type de composant	Autres matériaux	Photo 2705
Matériau observé	Murs : Béton + peinture

Prise d'échantillon	OUI	
Numéro de prélèvement	ECH-N°26	
Numéro de Procès verbal	E04365215	
Conclusion	PRESENCE (Résultat d'analyse de matériau ou produit)

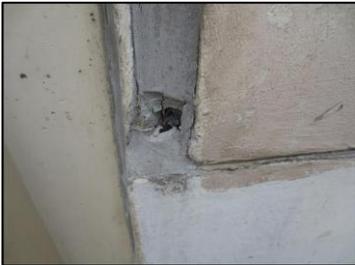
5--Façade		
Type de composant	Autres matériaux	Photo 2709
Matériau observé	Murs : Joint de dilatation + mousse

Prise d'échantillon	OUI	
Numéro de prélèvement	ECH-N°28	
Numéro de Procès verbal	E04245815	
Conclusion	PRESENCE (Résultat d'analyse de matériau ou produit)

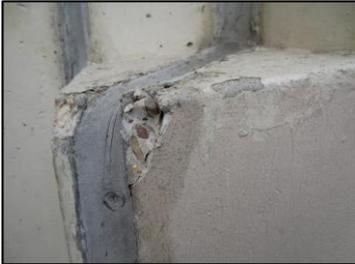
5--Façade		
Type de composant	Autres matériaux	Photo 2710
Matériau observé	Murs : Béton + peinture

Prise d'échantillon	OUI	
Numéro de prélèvement	ECH-N°29	
Numéro de Procès verbal	E04245915	
Conclusion	PRESENCE (Résultat d'analyse de matériau ou produit)

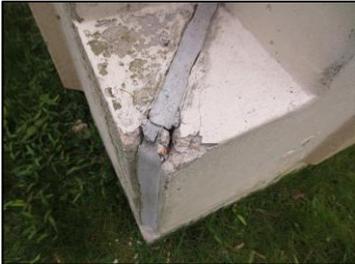
7--Façade		
Type de composant	Autres matériaux	Photo 2718
Matériau observé	Murs : Béton + peinture

Prise d'échantillon	OUI	
Numéro de prélèvement	ECH-N°33	
Numéro de Procès verbal	E04246315	
Conclusion	PRESENCE (Résultat d'analyse de matériau ou produit)

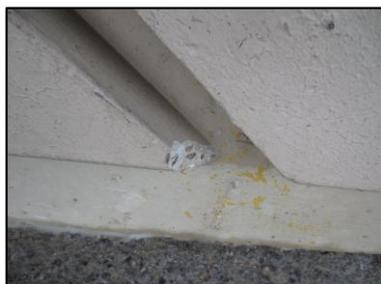
ECH-N°12/30-Façade/Murs
Joint de dilatation + mousse, (photo n° 2669)

Photo N° 2669 ECH-N°12 30--
Façade Murs Joint de dilatation +
mousse

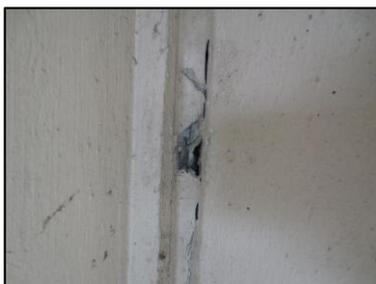
ECH-N°13/30-Façade/Murs
Béton + peinture, (photo n° 2670)

Photo N° 2670 ECH-N°13 30--
Façade Murs Béton + peinture

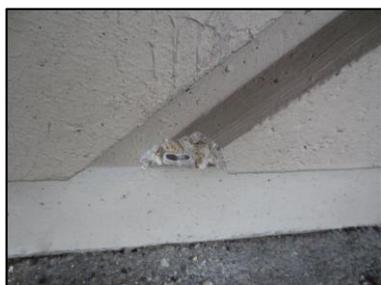
ECH-N°15/30--Façade/Murs
Béton + peinture, (photo n° 2674)

Photo N° 2674 ECH-N°15 30--
Façade Murs Béton + peinture

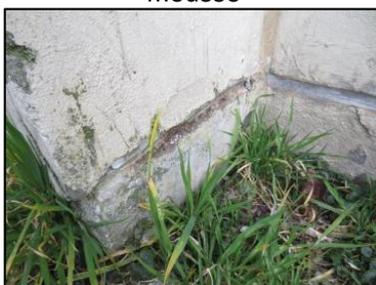
Photo N° 2677 ECH-N°16 28--
Façade Murs Béton + peinture

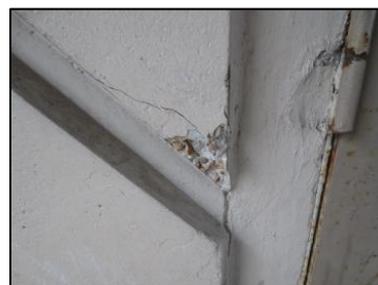
ECH-N°17/28--Façade/Murs
Joint de dilatation + mousse, (photo n° 2678)

Photo N° 2678 ECH-N°17 28--
Façade Murs Joint de dilatation +
mousse

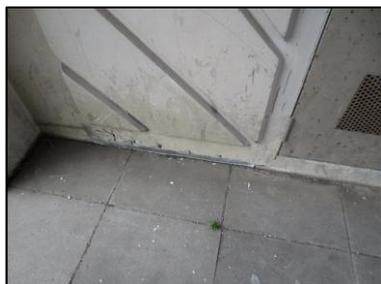
ECH-N°19/28--Façade/Murs
Béton + peinture, (photo n° 2681)

Photo N° 2681 ECH-N°19 28--
Façade Murs Béton + peinture

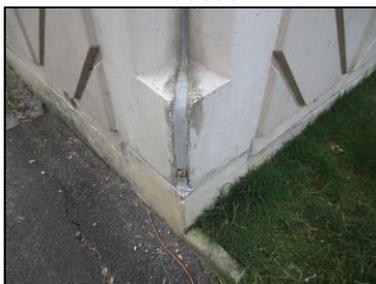
ECH-N°18/28--Façade/Murs
Joint de dilatation + mousse, (photo n° 2682)

Photo N° 2682 ECH-N°18 28--
Façade Murs Joint de dilatation +
mousse

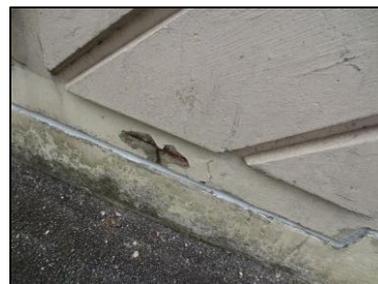
ECH-N°20/1--Façade/Murs
Joint de dilatation + mousse,
(photo n° 2693)

Photo N° 2693 ECH-N°20 1--
Façade Murs Joint de dilatation +
mousse

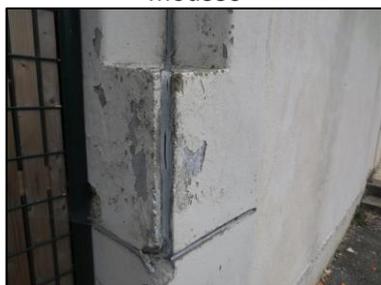
ECH-N°21/1--Façade/Murs
Béton + peinture, (photo n° 2694)

Photo N° 2694 ECH-N°21 1--
Façade Murs Béton + peinture

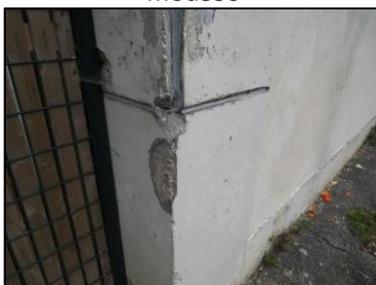
ECH-N°22/1--Façade/Murs
Joint de dilatation + mousse, (photo n° 2697)

Photo N° 2697 ECH-N°22 1--
Façade Murs Joint de dilatation +
mousse

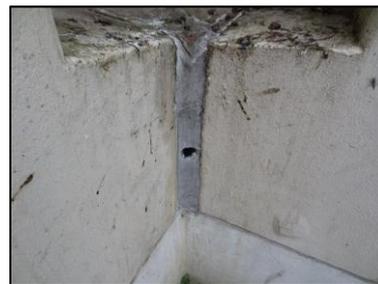
Photo N° 2705 ECH-N°26 3--
Façade Murs Béton + peinture

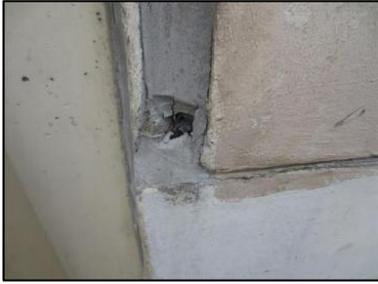
Photo N° 2706 ECH-N°27 3--
Façade Murs Joint de dilatation +
mousse

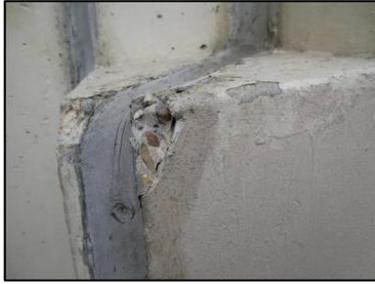
Photo N° 2709 ECH-N°28 5--
Façade Murs Joint de dilatation +
mousse

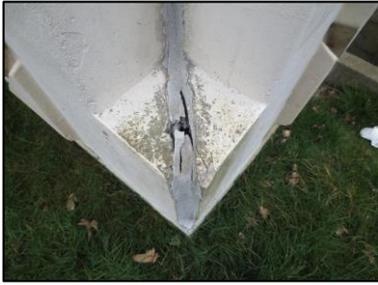
Matériaux et produits	Localisation	Numéro de prélèvement	Numéro d'analyse
Fibres ciment (Ventilation (Fibres-ciment))	5 promenade du Gallion Façade (2 Conduits accès vide sanitaire)	ECH-N°30	E04365315
Fibres ciment (Ventilation (Fibres-ciment))	7 promenade du Gallion Façade (2 Conduits accès vide sanitaire)	ECH-N°30 (déjà prélevé)	
Fibres ciment (Ventilation (Fibres-ciment))	32 rue Beauregard Façade (Conduits accès vide sanitaire)	ECH-N°30 (déjà prélevé)	
Autres matériaux (Béton + peinture)	30 rue Beauregard Façade (Murs)	ECH-N°15	E04244515
Autres matériaux (Joint de dilatation + mousse)	28 rue Beauregard Façade (Murs)	ECH-N°17	E04244715
Autres matériaux (Béton + peinture)	28 rue Beauregard Façade (Murs)	ECH-N°19	E04244915
Autres matériaux (Béton + peinture)	1 promenade du Gallion Façade (Murs)	ECH-N°23	E04245315
Autres matériaux (Joint de dilatation + mousse)	3 promenade du Gallion Façade (Murs)	ECH-N°24	E04245415

Photo N° 2713 ECH-N°30
AMIANTE CIMENT 5--Façade
Conduit accès vide sanitaire
Ventilation (Fibres-ciment)

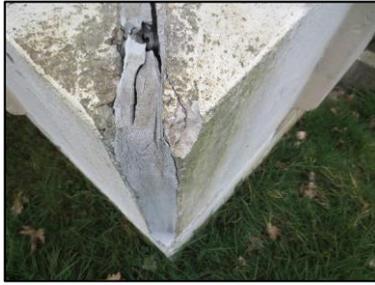
Photo N° 2714 ECH-N°31 5--
Façade Murs Joint de dilatation +
mousse

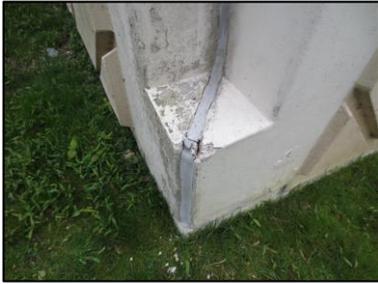
Photo N° 2718 ECH-N°33 7--
Façade Murs Béton + peinture

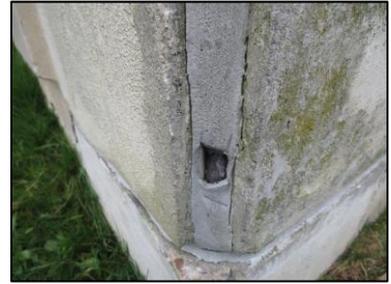
7--Façade/2 Conduits accès vide sanitaire
Ventilation (Fibres-ciment), (photo n° 2722)

Photo N° 2722 ECH-N°30
AMIANTE CIMENT 7--Façade 2
Conduits accès vide sanitaire
Ventilation (Fibres-ciment)

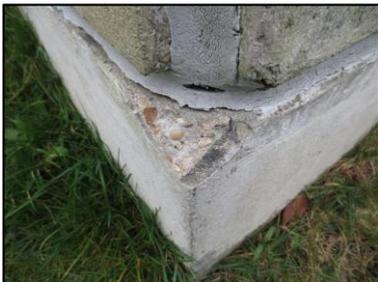
ECH-N°35/7--Façade/Murs
Joint de dilatation + mousse, (photo n° 2723)

Photo N° 2723 ECH-N°35 7--
Façade Murs Joint de dilatation +
mousse

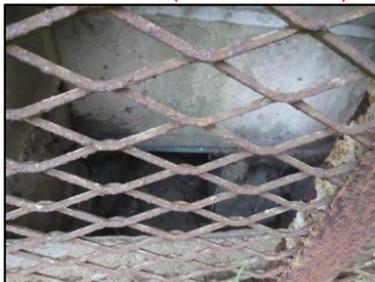
ECH-N°36/7--Façade/Murs
Béton + peinture, (photo n° 2724)

Photo N° 2724 ECH-N°36 7--
Façade Murs Béton + peinture

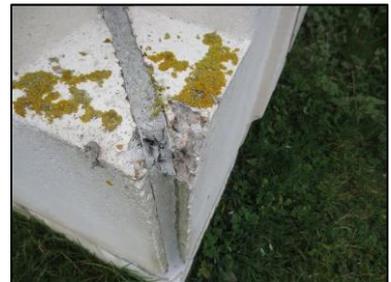
Photo N° 2730 ECH-N°30
AMIANTE CIMENT 32--Façade
Conduits accès vide sanitaire
Ventilation (Fibres-ciment)

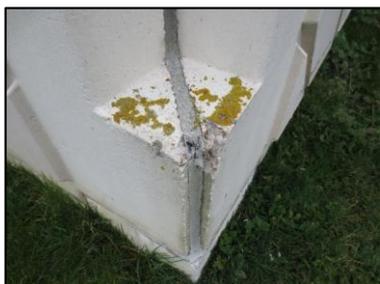
ECH-N°37/21--Façade/Murs
Béton + peinture, (photo n° 2731)

Photo N° 2731 ECH-N°37 21--
Façade Murs Béton + peinture

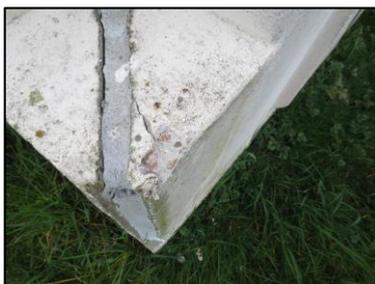
ECH-N°38/21--Façade/Murs
Joint de dilatation + mousse, (photo n° 2732)

Photo N° 2732 ECH-N°38 21--
Façade Murs Joint de dilatation +
mousse

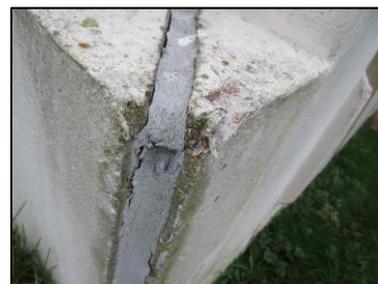
ECH-N°39/21--Façade/Murs
Béton + peinture, (photo n° 2735)

Photo N° 2735 ECH-N°39 21--
Façade Murs Béton + peinture

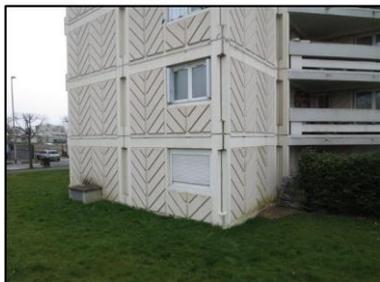
ECH-N°40/21--Façade/Murs
Joint de dilatation + mousse, (photo n° 2736)

Photo N° 2736 ECH-N°40 21--
Façade Murs Joint de dilatation +
mousse

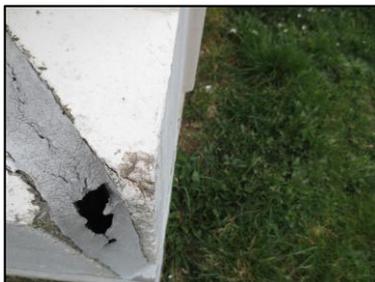
ECH-N°41/19--Façade/Murs
Joint de dilatation + mousse, (photo n° 2737)

Photo N° 2737 ECH-N°41 19--
Façade Murs Joint de dilatation +
mousse

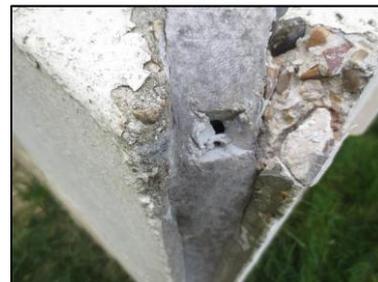
ECH-N°42/19--Façade/Murs
Béton + peinture, (photo n° 2740)

Photo N° 2740 ECH-N°42 19--
Façade Murs Béton + peinture

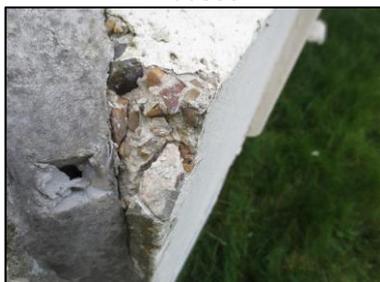
ECH-N°43/19--Façade/Murs
Joint de dilatation + mousse, (photo n° 2743)

Photo N° 2743 ECH-N°43 19--
Façade Murs Joint de dilatation +
mousse

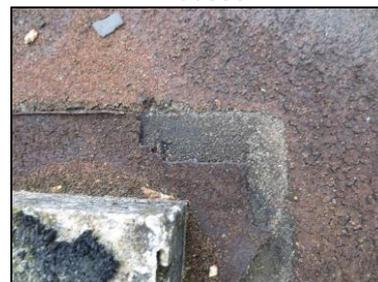
ECH-N°45/32--Toiture terrasse/Etanchéité
Pax alu, (photo n° 2747)

Photo N° 2747 ECH-N°45
REVETEMENT DE SOL 32--
Toiture terrasse Etanchéité Pax
alu

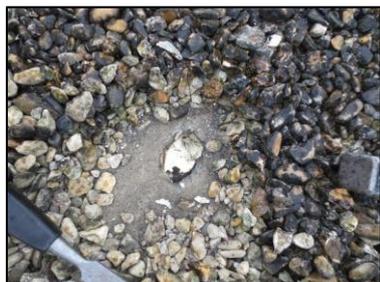
ECH-N°46/32--Toiture terrasse/Etanchéité
Bitume, (photo n° 2748)

Photo N° 2748 ECH-N°46
REVETEMENT DE SOL 32--
Toiture terrasse Etanchéité Bitume

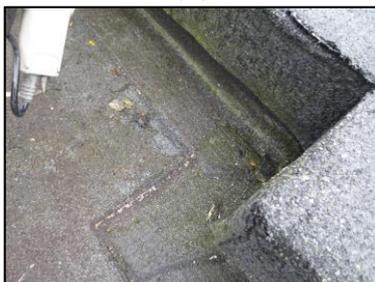
ECH-N°47/32--Toiture terrasse/Etanchéité sous graviers
Bitume, (photo n° 2749)

Photo N° 2749 ECH-N°47
REVETEMENT DE SOL 32--
Toiture terrasse Etanchéité sous
graviers Bitume

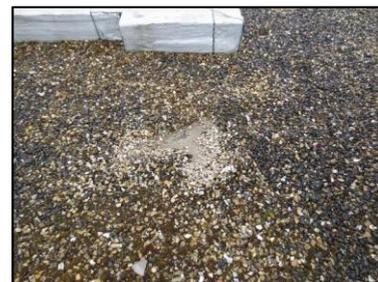
ECH-N°48/32--Toiture terrasse/Etanchéité
Bitume, (photo n° 2754)

Photo N° 2754 ECH-N°48
REVETEMENT DE SOL 32--
Toiture terrasse Etanchéité Bitume

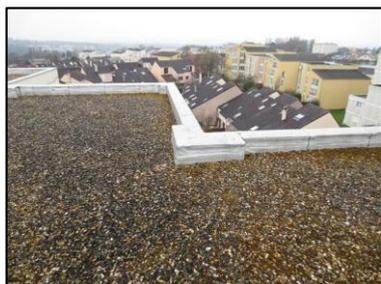
ECH-N°49/28--Toiture - terrasse/Etanchéité sous graviers
Bitume, (photo n° 2759)

Photo N° 2759 ECH-N°49
REVETEMENT DE SOL 28--
Toiture - terrasse Etanchéité sous
graviers Bitume

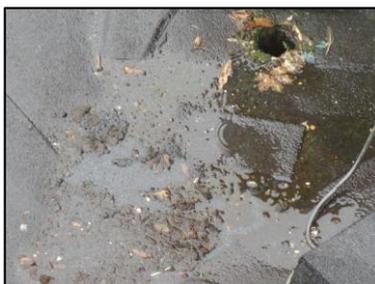
ECH-N°50/28--Toiture - terrasse/Etanchéité
Pax alu, (photo n° 2760)

Photo N° 2760 ECH-N°50
REVETEMENT DE SOL 28--
Toiture - terrasse Etanchéité Pax
alu

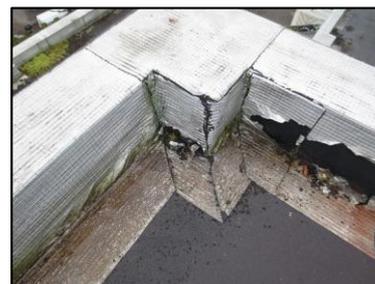
ECH-N°51/28--Toiture - terrasse/Etanchéité
Bitume, (photo n° 2761)

Photo N° 2761 ECH-N°51
REVETEMENT DE SOL 28--
Toiture - terrasse Etanchéité
Bitume

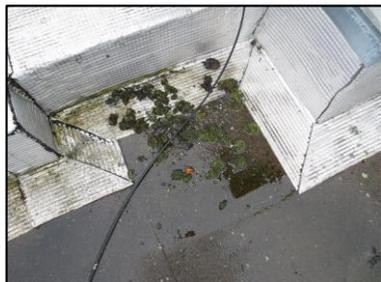
ECH-N°53/1--Toiture-terrasse/Etanchéité
Pax alu, (photo n° 2766)

Photo N° 2766 ECH-N°53
REVETEMENT DE SOL 1--
Toiture-terrasse Etanchéité Pax
alu

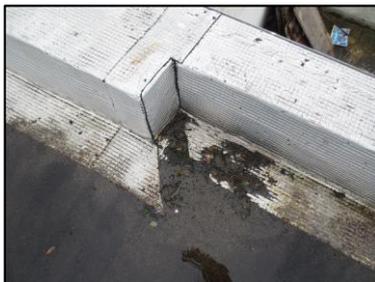
ECH-N°52/1--Toiture-terrasse/Etanchéité
Bitume, (photo n° 2767)

Photo N° 2767 ECH-N°52
REVETEMENT DE SOL 1--
Toiture-terrasse Etanchéité Bitume

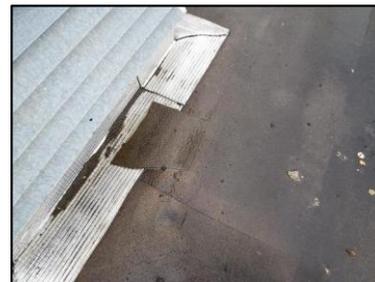
Photo N° 2781 ECH-N°55
REVETEMENT DE SOL 3--
Toiture-terrasse Etanchéité Pax
alu

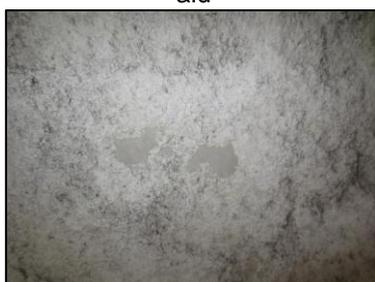
Photo N° 2783 ECH-N°60
FLOCAGE 19-Préau Plafond
Flocage

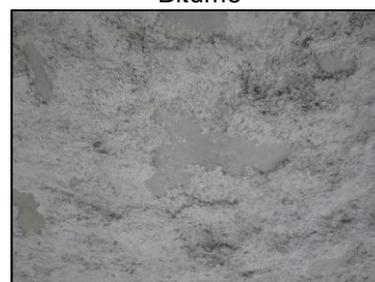
Photo N° 2784 ECH-N°61
FLOCAGE 21-Préau Plafond
Flocage

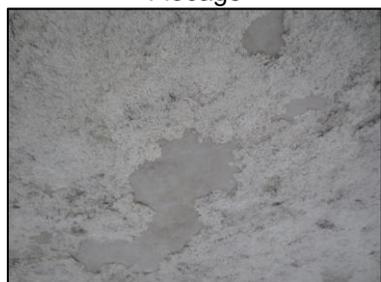
Photo N° 2785 ECH-N°62
FLOCAGE 28-Préau Plafond
Flocage

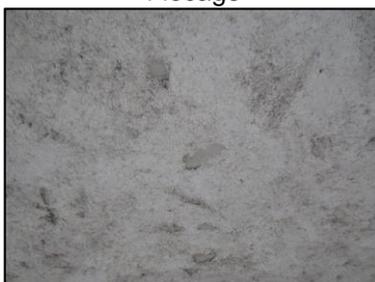
Photo N° 2786 ECH-N°63
FLOCAGE 30-Préau Plafond
Flocage

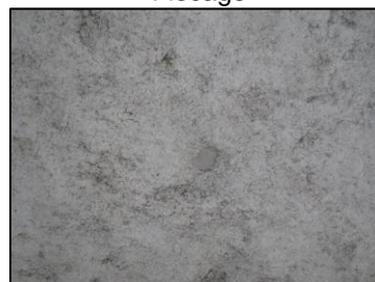
Photo N° 2787 ECH-N°64
FLOCAGE 5-Porche Plafond
Flocage

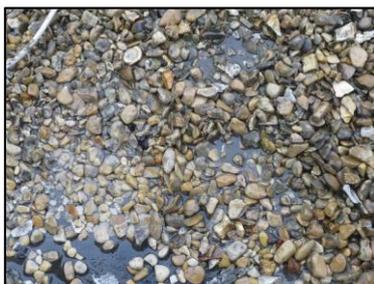
ECH-N°56/19--Toiture-terrasse/Etanchéité
Pax alu, (photo n° 2802)

Photo N° 2802 ECH-N°56
REVETEMENT DE SOL 19--
Toiture-terrasse Etanchéité Pax
alu

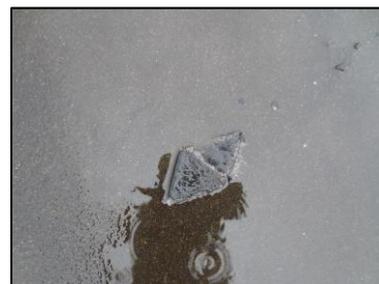
ECH-N°57/19--Toiture-terrasse/Etanchéité sous graviers
Bitume, (photo n° 2803)

Photo N° 2803 ECH-N°57
REVETEMENT DE SOL 19--
Toiture-terrasse Etanchéité sous
graviers Bitume

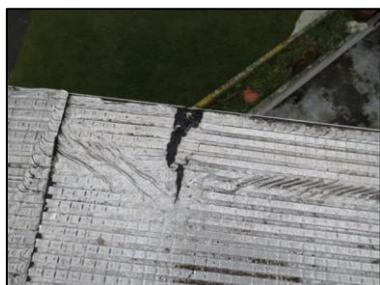
ECH-N°59/21--Toiture-terrasse/Etanchéité
Bitume, (photo n° 2809)

Photo N° 2809 ECH-N°59
REVETEMENT DE SOL 21--
Toiture-terrasse Etanchéité Bitume
