## Rapport de mission de repérage des matériaux et produits contenant de l'amiante avant réalisation de travaux

19 RUE DU BEAUREGARD

77200 TORCY

RAPPORT N° :	PCI-19-BEAUR-TORCY	Laboratoire d'Analyses :	ITGA
Repérage réalisé le :	23/10/2017	Adresse laboratoire :	3 RUE ARMAND HERPIN LACROIX - CS 46537 35065 RENNES CEDEX
Accompagnateur :		Numéro d'accréditation :	1-5967
Par :		Organisme d'assurance professionnelle :	ALLIANZ
N° certificat :	CPDI 4129	Adresse assurance :	Direction Opérations Entreprises 5C Esplanade Charles de Gaulle 33081 BORDEAUX CEDEX
Date d'obtention :	01/01/2017	N° de contrat d'assurance :	55897385
Organisme certificateur	I.CERT Parc Edonia - Bâtiment G - Rue de la Terre Victoria - 35760 SAINT-GREGOIRE	Date de validité :	31/12/2017

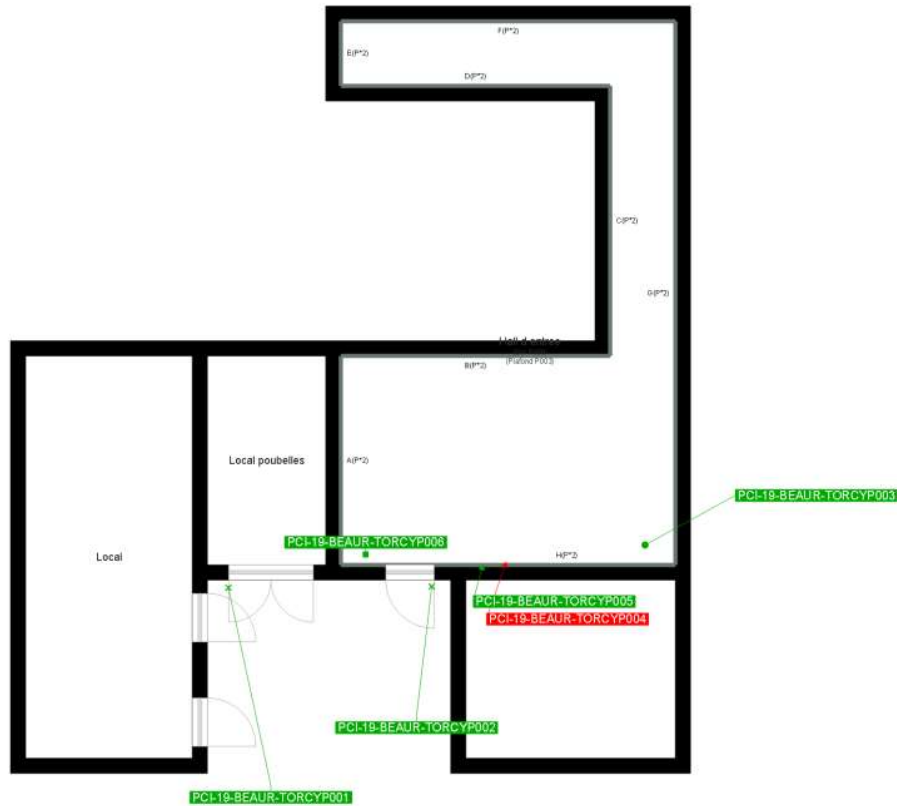
## ANNEXE 2 – CROQUIS DE LOCALISATION DE PRELEVEMENTS

PIECE	ETAGE	ELEMENTS	DESCRIPTIF LABORATOIRE	REPERAGE	Echantillon	METHODE	ETAT	RESULTAT
Hall		Faïence 1	Joint cassant gris	Mur H	PCI-19-BEAUR-TORCYP004	RESULTAT ANALYSE	DEGRADATION PARTIELLE	Fr2:Amiante détecté (Chrysotile)
