Rapport de mission de repérage des matériaux et produits contenant de l'amiante avant réalisation de travaux

Référence : RAAT_PC BAT 15 BEAUREGARD

Adresse : 19 rue du Beauregard 77200 TORCY

Numéro de lot : PC BAT 15
BEAUREGARD

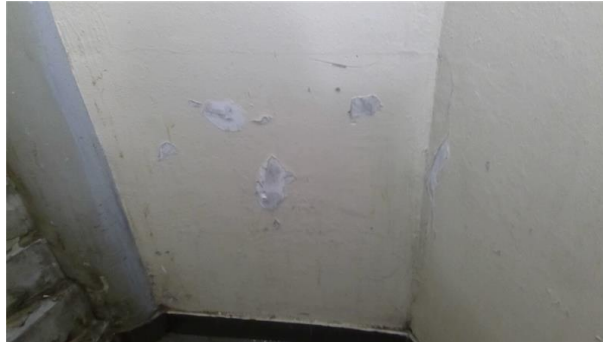
PRELEVEMENT : P001

| Nom du client | Numéro de dossier | Localisation |
|---|---|--|
| HABITAT 77 OPH DE SEINE DE MARNE | RAAT_PC BAT 15 BEAUREGARD | RDC - Cage d'escalier n°1 Cloisons - CD |

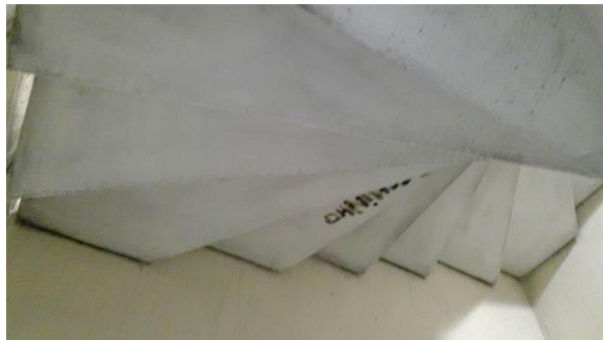
PRELEVEMENT : P006

| Nom du client | Numéro de dossier | Localisation |
|---|---|---|
| HABITAT 77 OPH DE SEINE DE MARNE | RAAT_PC BAT 15 BEAUREGARD | RDC/1er - Escalier n°1 Plafond - Plafond |

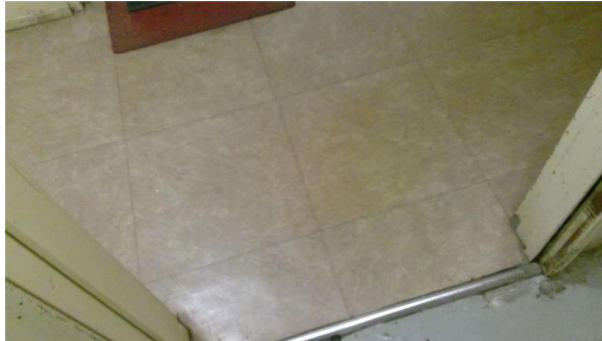
PRELEVEMENT : P007

| Nom du client | Numéro de dossier | Localisation |
|---|---|---|
| HABITAT 77 OPH DE SEINE DE MARNE | RAAT_PC BAT 15 BEAUREGARD | 1er - Palier Plancher - Sol |

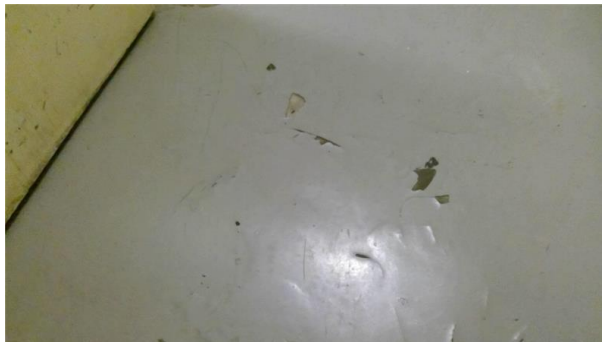
PRELEVEMENT : P008

| Nom du client | Numéro de dossier | Localisation |
|---|---|---|
| HABITAT 77 OPH DE SEINE DE MARNE | RAAT_PC BAT 15 BEAUREGARD | 1er - Cage d'escalier n°2 Plancher - Sol |

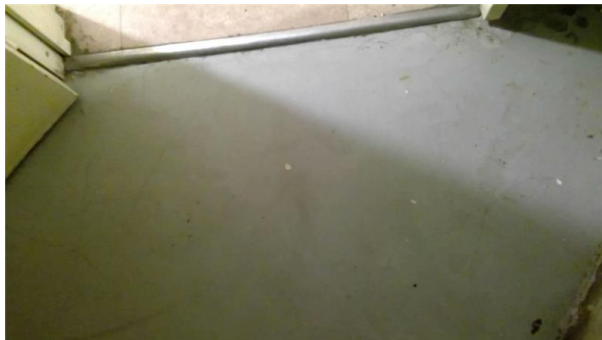
PRELEVEMENT : P010

| Nom du client | Numéro de dossier | Localisation |
|---|---|--|
| HABITAT 77 OPH DE SEINE DE MARNE | RAAT_PC BAT 15 BEAUREGARD | 3ème - Cage d'escalier n°4 Plancher - Sol |

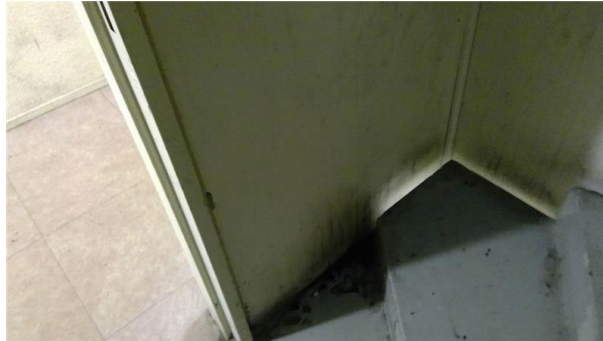
PRELEVEMENT : P011

| Nom du client | Numéro de dossier | Localisation |
|---|---|--|
| HABITAT 77 OPH DE SEINE DE MARNE | RAAT_PC BAT 15 BEAUREGARD | 3ème - Cage d'escalier n°4 Murs - ABD |

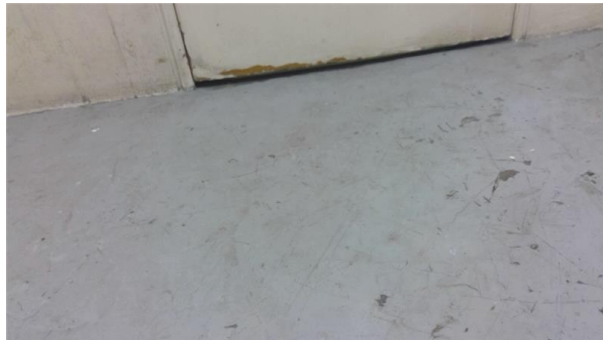
PRELEVEMENT : P017

| Nom du client | Numéro de dossier | Localisation |
|---|---|--|
| HABITAT 77 OPH DE SEINE DE MARNE | RAAT_PC BAT 15 BEAUREGARD | 5ème - Cage d'escalier n°6 Plancher - Sol |

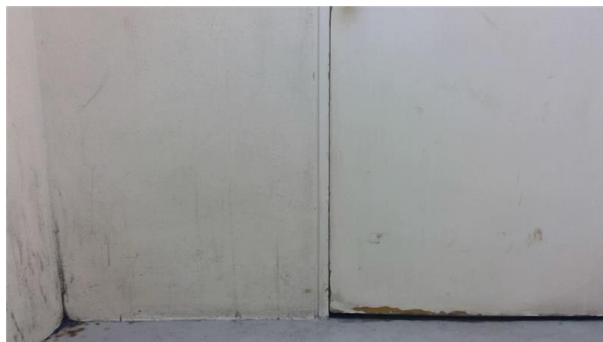
PRELEVEMENT : P018

| Nom du client | Numéro de dossier | Localisation |
|---|---|--|
| HABITAT 77 OPH DE SEINE DE MARNE | RAAT_PC BAT 15 BEAUREGARD | 5ème - Cage d'escalier n°6 Murs - ABD |

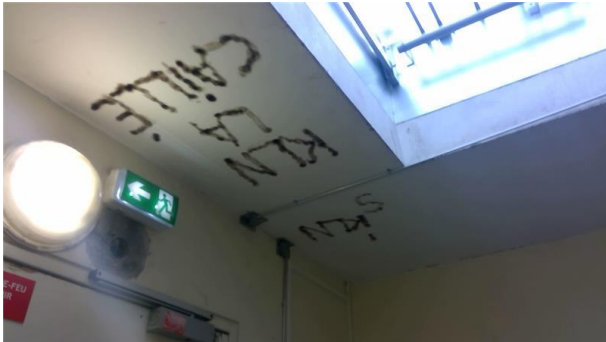
| PRELEVEMENT : P019 | | |

| PRELEVEMENT : P019 | | |
|--|---|---|
| HABITAT 77 OPH DE SEINE DE MARNE | RAAT_PC BAT 15 BEAUREGARD | 5ème - Cage d'escalier n°6 Plafond - Plafond |
