Rapport de mission de repérage des matériaux et produits contenant de l'amiante avant réalisation de travaux

TOITURE

**6 SQUARE R. CASSART
77340 PONTAULT COMBAULT**

RAPPORT N° :	OPH77 80LAF-TOI	Date d'émission du rapport :	06/09/2017
Le repérage a été réalisé le :	30/06/2017	Accompagnateur :	
Par :	Laurent CATE	Laboratoire d'Analyses :	ITGA
N° certificat de qualification :	CPDI3681	Adresse laboratoire :	3 RUE ARMAND HERPIN LACROIX - CS 46537 35065 RENNES CEDEX
Date d'obtention :	25/11/2015	Numéro d'accréditation :	1-5967
Le présent rapport est établi par une personne dont les compétences sont certifiées par :	I.Cert PARC EDONIA - BAT G - RUE DE LA TERRE VICTORIA - 35760 SAINT GREGOIRE	Organisme d'assurance professionnelle :	ALLIANZ
		Adresse assurance :	Direction Opérations Entreprises 5C Esplanade Charles de Gaulle 33081 BORDEAUX CEDEX
		N° de contrat d'assurance :	55897385
		Date de validité :	31/12/2017

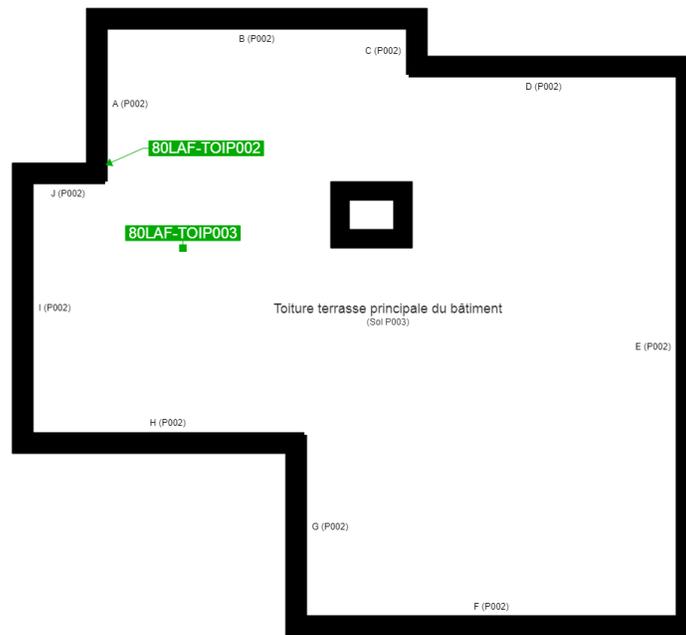
ANNEXE 2 – CROQUIS DE LOCALISATION DE PRELEVEMENTS

PIECE	ELEMENTS PRELEVES	REPERAGE	N° ECHANTILLON	METHODE	ETAT
Toiture terrasse principale du bâtiment	Matériau bitumineux noir + matériau mousse jaune	Sol	80LAF-TOIP003	RESULTAT ANALYSE	BON ETAT
Toiture terrasse principale du bâtiment	Matériau bitumineux noir avec aluminium avec fibres	Mur A	80LAF-TOIP002	RESULTAT ANALYSE	BON ETAT
Toiture terrasse principale du bâtiment	Matériau bitumineux noir + matériau mousse jaune	Sol	80LAF-TOIP003	ZSO	BON ETAT
Toiture terrasse principale du bâtiment	Matériau bitumineux noir avec aluminium avec fibres	Mur A	80LAF-TOIP002	ZSO	BON ETAT
Toiture terrasse principale du bâtiment	Matériau bitumineux noir avec aluminium avec fibres	Mur B	80LAF-TOIP002	ZSO	BON ETAT
Toiture terrasse principale du bâtiment	Matériau bitumineux noir avec aluminium avec fibres	Mur C	80LAF-TOIP002	ZSO	BON ETAT
Toiture terrasse principale du bâtiment	Matériau bitumineux noir avec aluminium avec fibres	Mur D	80LAF-TOIP002	ZSO	BON ETAT
