Rapport de mission de repérage des matériaux et produits contenant de l'amiante avant réalisation de travaux

1 PLACE DU FRONT POPULAIRE

MODULE 81LAA0203
77186 NOISIEL

RAPPORT N° :	81LAA0203	Laboratoire d'Analyses :	ITGA
Repérage réalisé le :	20/03/2019	Adresse laboratoire :	3 RUE ARMAND HERPIN LACROIX - CS 46537 35065 RENNES CEDEX
Accompagnateur :		Numéro d'accréditation :	1-5967
Par :	Julien DETOUL	Organisme d'assurance professionnelle :	AXA France
N° certificat :	DTI3473	Adresse assurance :	313 Terrasses de l'Arche 92727 NANTERRE CEDEX
Date d'obtention :	20/08/2018	N° de contrat d'assurance :	10158549604
Organisme certificateur		Date de validité :	31/12/2019

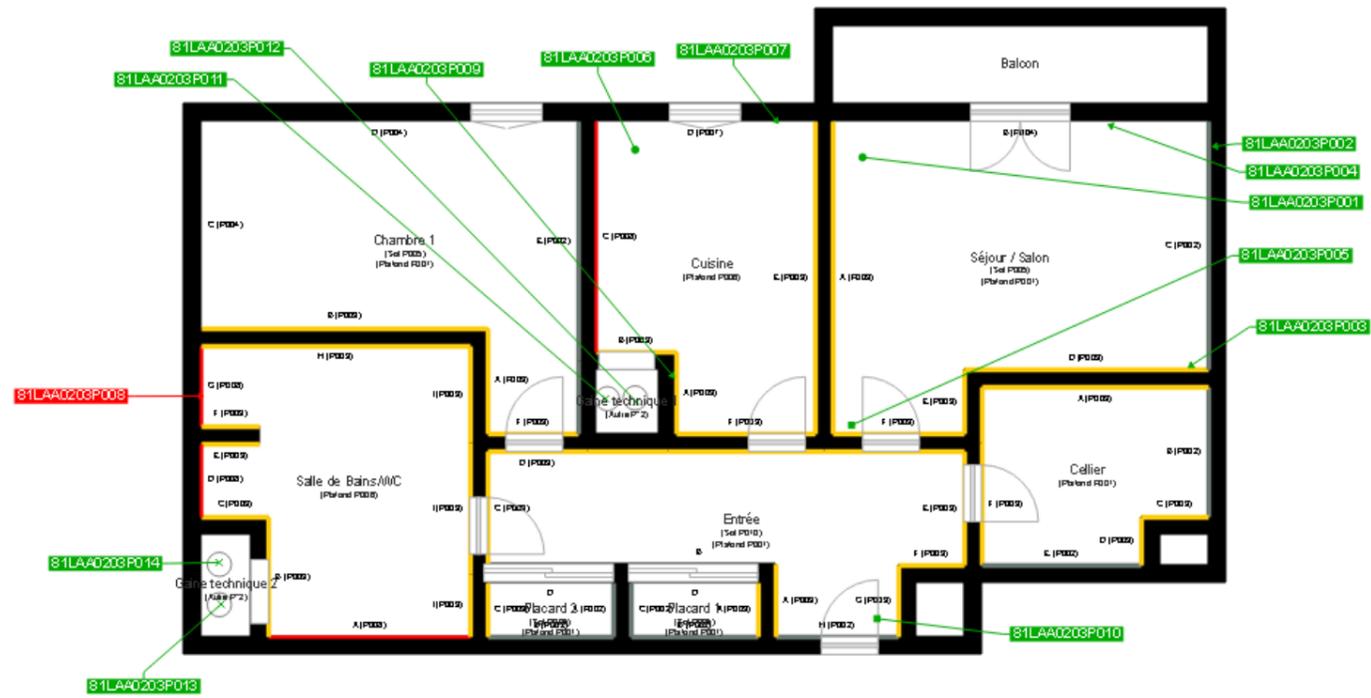
PIECE	ETAGE	ELEMENTS	DESCRIPTIF LABORATOIRE	REPERAGE	Echantillon	METHODE	ETAT	RESULTAT
Salle de Bains/WC	RC	Enduit / Peinture béton	Enduit beige en vrac non séparable + peinture + papier non séparable	Mur G	81LAA0203P008	RESULTAT ANALYSE	BON ETAT	Amiante détecté (Chrysotile)
Salle de Bains/WC	RC	Enduit / Peinture béton	Enduit beige en vrac non séparable + peinture + papier non séparable	Mur D	81LAA0203P008	ZPSO	BON ETAT	Amiante détecté (Chrysotile)
Salle de Bains/WC	RC	Enduit / Peinture béton	Enduit beige en vrac non séparable + peinture + papier non séparable	Mur G	81LAA0203P008	ZPSO	BON ETAT	Amiante détecté (Chrysotile)
